# 1 汚染水対策

参考資料 1/6  
2026年1月29日  
廃炉・汚染水・処理水対策チーム合  
事務局会議

3 使用済燃料プールからの燃料の取り出し作業

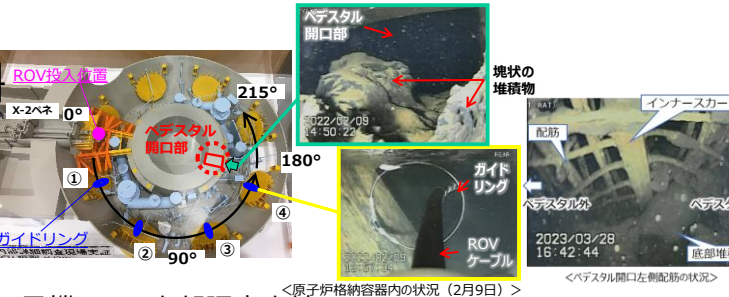
- ・2022年2月に、調査を円滑に進める装置である「ガイドリング」を取付。2023年3月28日よりROV-A2によるベデスタル内の調査を開始し、ベデスタル内側の基礎部において一部配筋が露出していることを確認。ベデスタルの健全性に関しては、過去IRIDで実施した耐震性評価より、ベデスタルが一部欠損しているも重大なリスクはないと評価しているが、現時点の情報は部分的なものであるため、可能な限り多くの情報取得をすべく、引き続き調査を継続し評価していく。

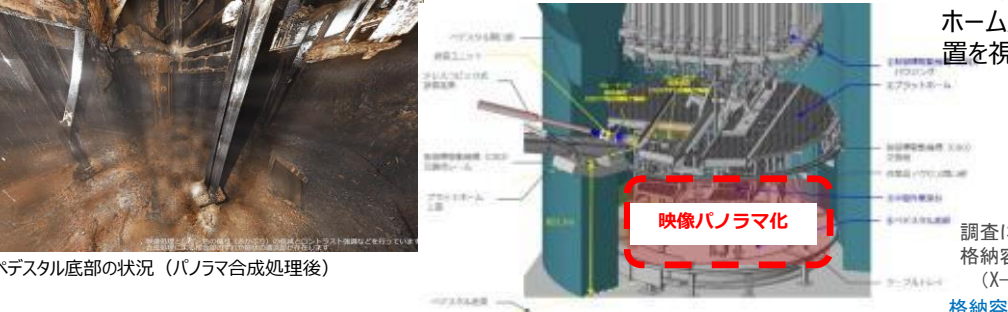
- ・2017年1月に、格納容器貫通部からカメラを挿入し、ロボットが走行するレールの状況を確認。一連の調査で、ベデスタル内のグレーチングの脱落や変形、ベデスタル内に多くの堆積物があることを確認。
- ・2018年1月、ベデスタル内プラットホーム下の調査を実施。取得した画像を分析した結果、燃料デブリを含むと思われる堆積物がベデスタル底部に堆積している状況を確認。堆積物が周囲より高く堆積している箇所が複数あることから、燃料デブリの落下経路が複数存在していると推定。
- ・2019年2月、ベデスタル底部及びプラットホーム上の堆積物への接触調査を実施し、小石状の堆積物を把持して動かせること、把持できない硬い岩状の堆積物が存在する可能性があることを確認。

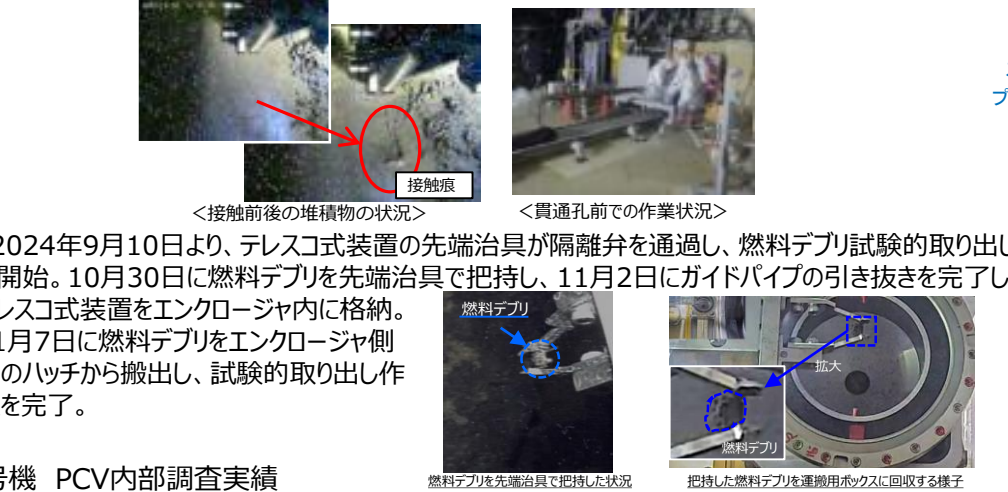
- ・2020年10月、PCV貫通部（X-6ペネ）の堆積物接触調査を実施。今回の調査範囲において、接触により貫通孔内の堆積物は形状が変化し、固着していないことを確認。

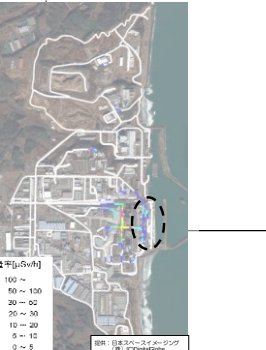
| 2011年（平成23年） | 2012年（平成24年） | 2013年（平成25年） | 2014年（平成26年） | 2015年（平成27年） | 2016年（平成28年） | 2017年（平成29年） | 2018年（平成30年） | 2019年（平成31年/令和元年） | 2020年（令和2年） | 2021年（令和3年） | 2022年（令和4年） | 2023年（令和5年） | 2024年（令和6年）～ |
|---|---|---|---|---|---|---|---|---|---|---|---|---|---|
| | | | | | | | | | | | <p>＜構内主要道路の走行サーベイ結果＞</p> <p>昨年度と比較すると、1～4号機東側（図中黒破線箇所）の道路において線量率の低下を確認した。当該エリアは、防潮堤設置工事他により、線量が低減したものと考えられる。</p> | | |
| | | | | | | | | | | | <p>＜2023年度 第4四半期＞<br/>（2024.2 測定）</p> | <p>＜2024年度 第4四半期＞<br/>（2025.3 測定）</p> | |

<構内主要道路の走行サーベ結果>  
昨年度と比較すると、1～4号機東側（図中黒破線箇所）の道路において線量率の低下を確認した。当該エリアは、防潮堤設置工事他により、線量が低減したものと考えられる。
