ゼオライト土嚢等処理の進捗状況について

2026年 1月29日

東京電力ホールディングス株式会社

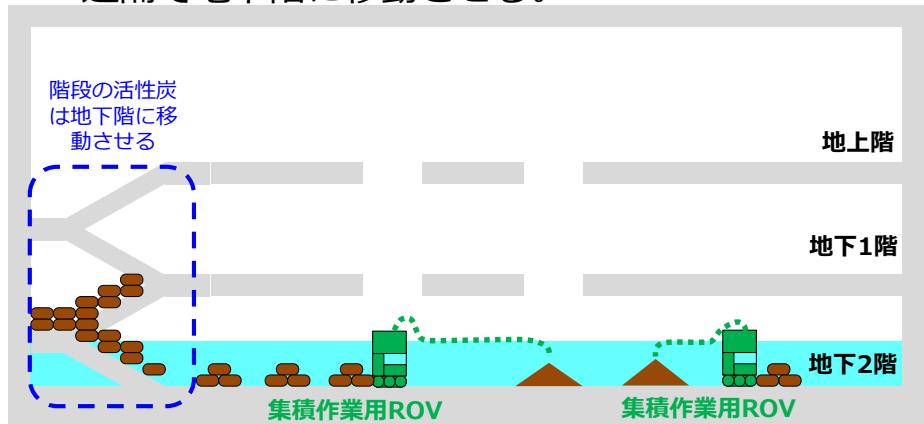
ステップ① 集積作業

- ✓ ゼオライト土嚢等について、作業の効率化による工期の短縮（完了時期の前倒し）を目的に、容器封入作業の前に集積作業を計画。
- ✓ 集積作業用ROVを地下階に投入し、ゼオライトを吸引し、集積場所に移送する。
- ✓ 階段に敷設されている活性炭は、水流を用いて、遠隔で地下階に移動させる。

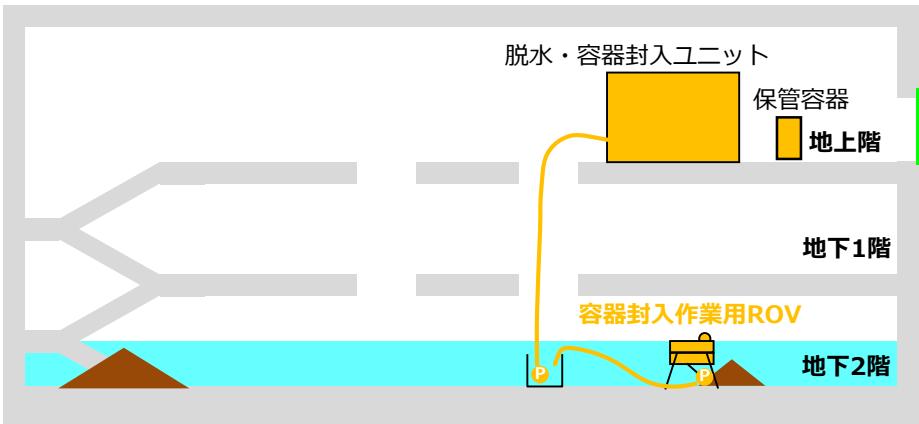
ステップ② 容器封入作業

- ✓ 集積されたゼオライト等を容器封入作業用ROVで地上階に移送し、建屋内で脱塩、脱水を行ったうえ、金属製の保管容器に封入する。その後は33.5m盤の一時保管施設まで運搬する計画。

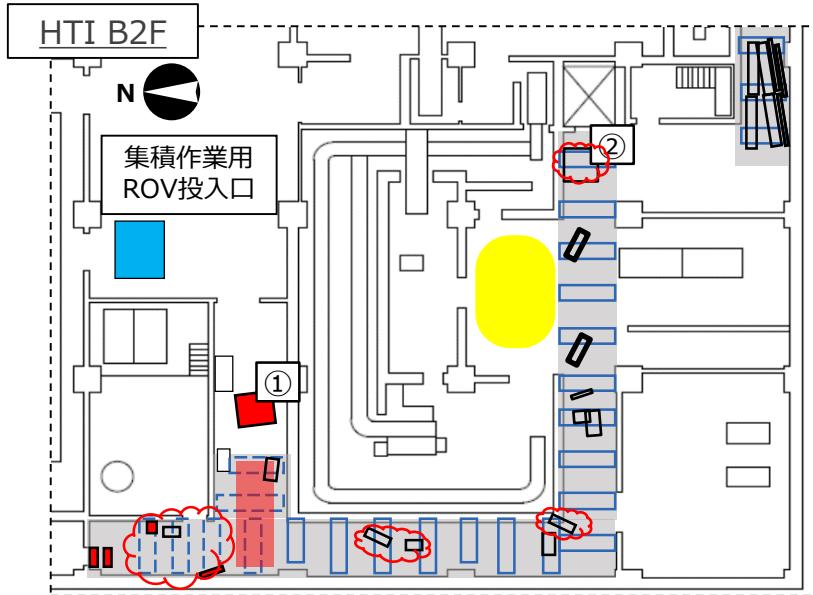
- ゼオライト土嚢集積作業は2025年3月よりHTIにて現場作業を開始しており、まずは試験的に3列程度の集積が完了。残りのゼオライト土嚢については、「土嚢袋の破碎（踏みつぶし）」作業を実施した後、ゼオライト集積予定箇所への「ゼオライト移送」を実施していく。
 - 集積作業用ROVを地下階に投入し、土嚢袋の破碎（踏みつぶし）作業を1月28日より再開。
現在の作業進捗（2026年1月28日時点）：6^{※1}/26列の土嚢列の破碎が完了（約23%）
 - 2025年3月にHTIで現場作業を開始した際、新たな干渉物（落下した照明器具等）や確認されていた干渉物（ロッカー）の移動等も確認。新たな干渉物は20個程度の軽量な干渉物であり、これまで14個の移動を完了しているが、残りはゼオライト等に埋もれる等、容易に移動出来ない状況を確認。残りの干渉物に対しては、改めてモックアップ等を実施したうえで、集積作業を実施しながら移動していくこととしており、現在（2026年1月28日）まで+3個の軽量な干渉物の移動^{※2}を実施。並行して、「②作業階段」の移動（吊り上げ）も実施。

- 土嚢袋設置位置
(土嚢袋の破碎(踏みつぶし)前)
- 土嚢袋設置位置
(土嚢袋の破碎(踏みつぶし)後)
- ゼオライト集積予定箇所
- 残っている干渉物（移動した破損ロッカー、ダクト、蛍光灯カバー等）
- 集積実施済部分
- 集積対象部分(約146m³)
- 2026年1月の作業進捗箇所
(2026年1月28日時点)
- : 干渉物（移動済）

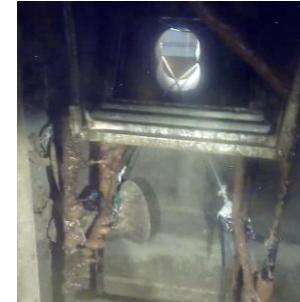
①破損したロッカー
水位の調整により
上下方向での回避

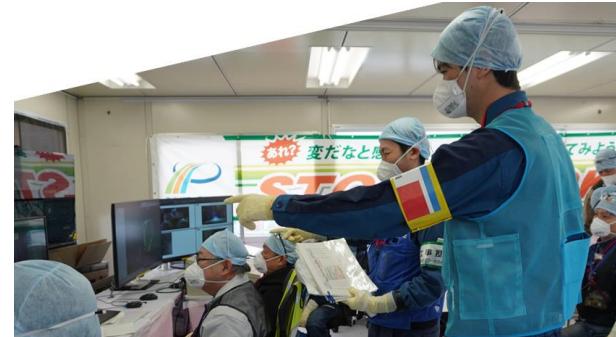
土嚢袋の破碎(踏みつぶし)作業時の操作室の状況

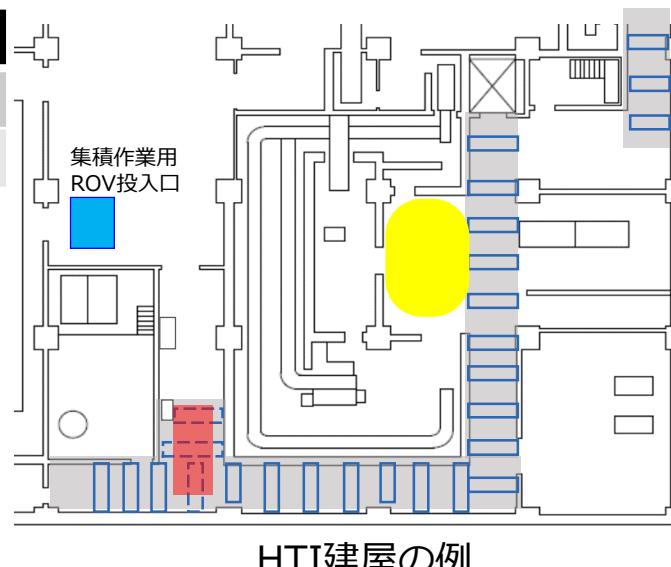
※1 土嚢袋の破碎(踏みつぶし)後は、敷設した土嚢列が広がり、隣同士が繋がる可能性があるため、設置面積（廊下の面積）とソナー等で確認した実施面積から進捗率を評価。

※2 現在まで、3列程度の集積が完了。
それぞれの進捗率は①約12%、②約10%（未実施の隅部分を差し引いて評価）
