吸い込みラインからの漏えいについて

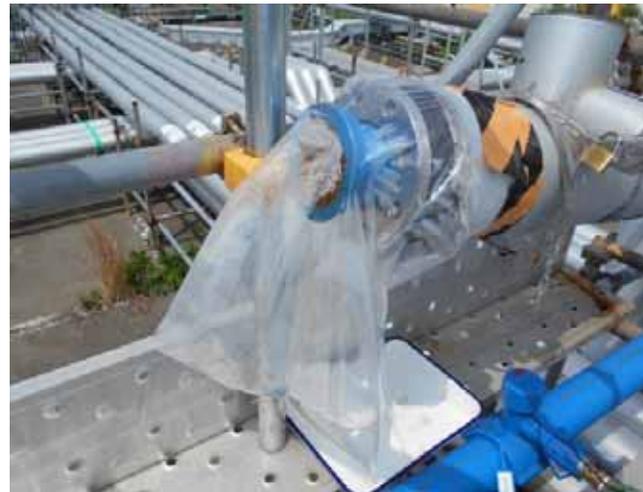
2019年6月2日午前11時10分頃、常用・非常用高台炉注水ポンプC系吸い込みラインにおいて、1秒に2滴程度の水漏れを当社社員が発見しました。(漏えい範囲は、約3m×1m×深さ1mm)
漏えいした水は、拡大防止処置(土のう設置)がなされたエリア内に留まっており、外部への影響がないことを確認した上で、拭き取って回収しました。
速やかに、処理水バッファタンク出口弁の増し締めと、滴下下部に受け皿を設置し、漏えい箇所には閉止弁付フランジを取り付け、漏えいのないことを確認しました。
原因は、経年劣化により処理水バッファタンク出口弁からタンク内の水が漏えいし、ポンプC系旧吸い込みライン開放部から漏えいしたと推定しています。
なお、当該設備は処理水バッファタンクの取替工事のため、現在は使用しておらず、原子炉注水は継続しています。

< 漏えい箇所 >

- ・午前11時10分頃
パトロール中の当社社員が水漏れを発見
 - ・午前11時51分頃
処理水バッファタンク出口弁の増し締めと、袋養生と受け皿を設置
 - ・午後2時30分頃
閉止弁付フランジを取り付け、漏えいのないことを確認
- 6月3日午前中に、閉止弁付フランジから、閉止弁無しの閉止フランジに取替え済み。

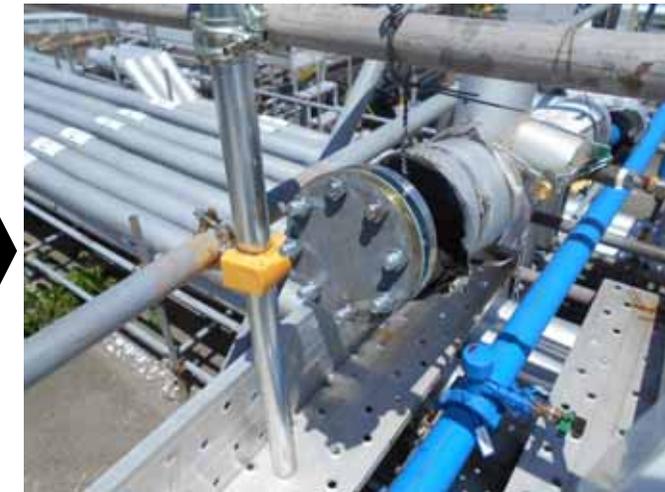
< 閉止弁付フランジ取付箇所 >

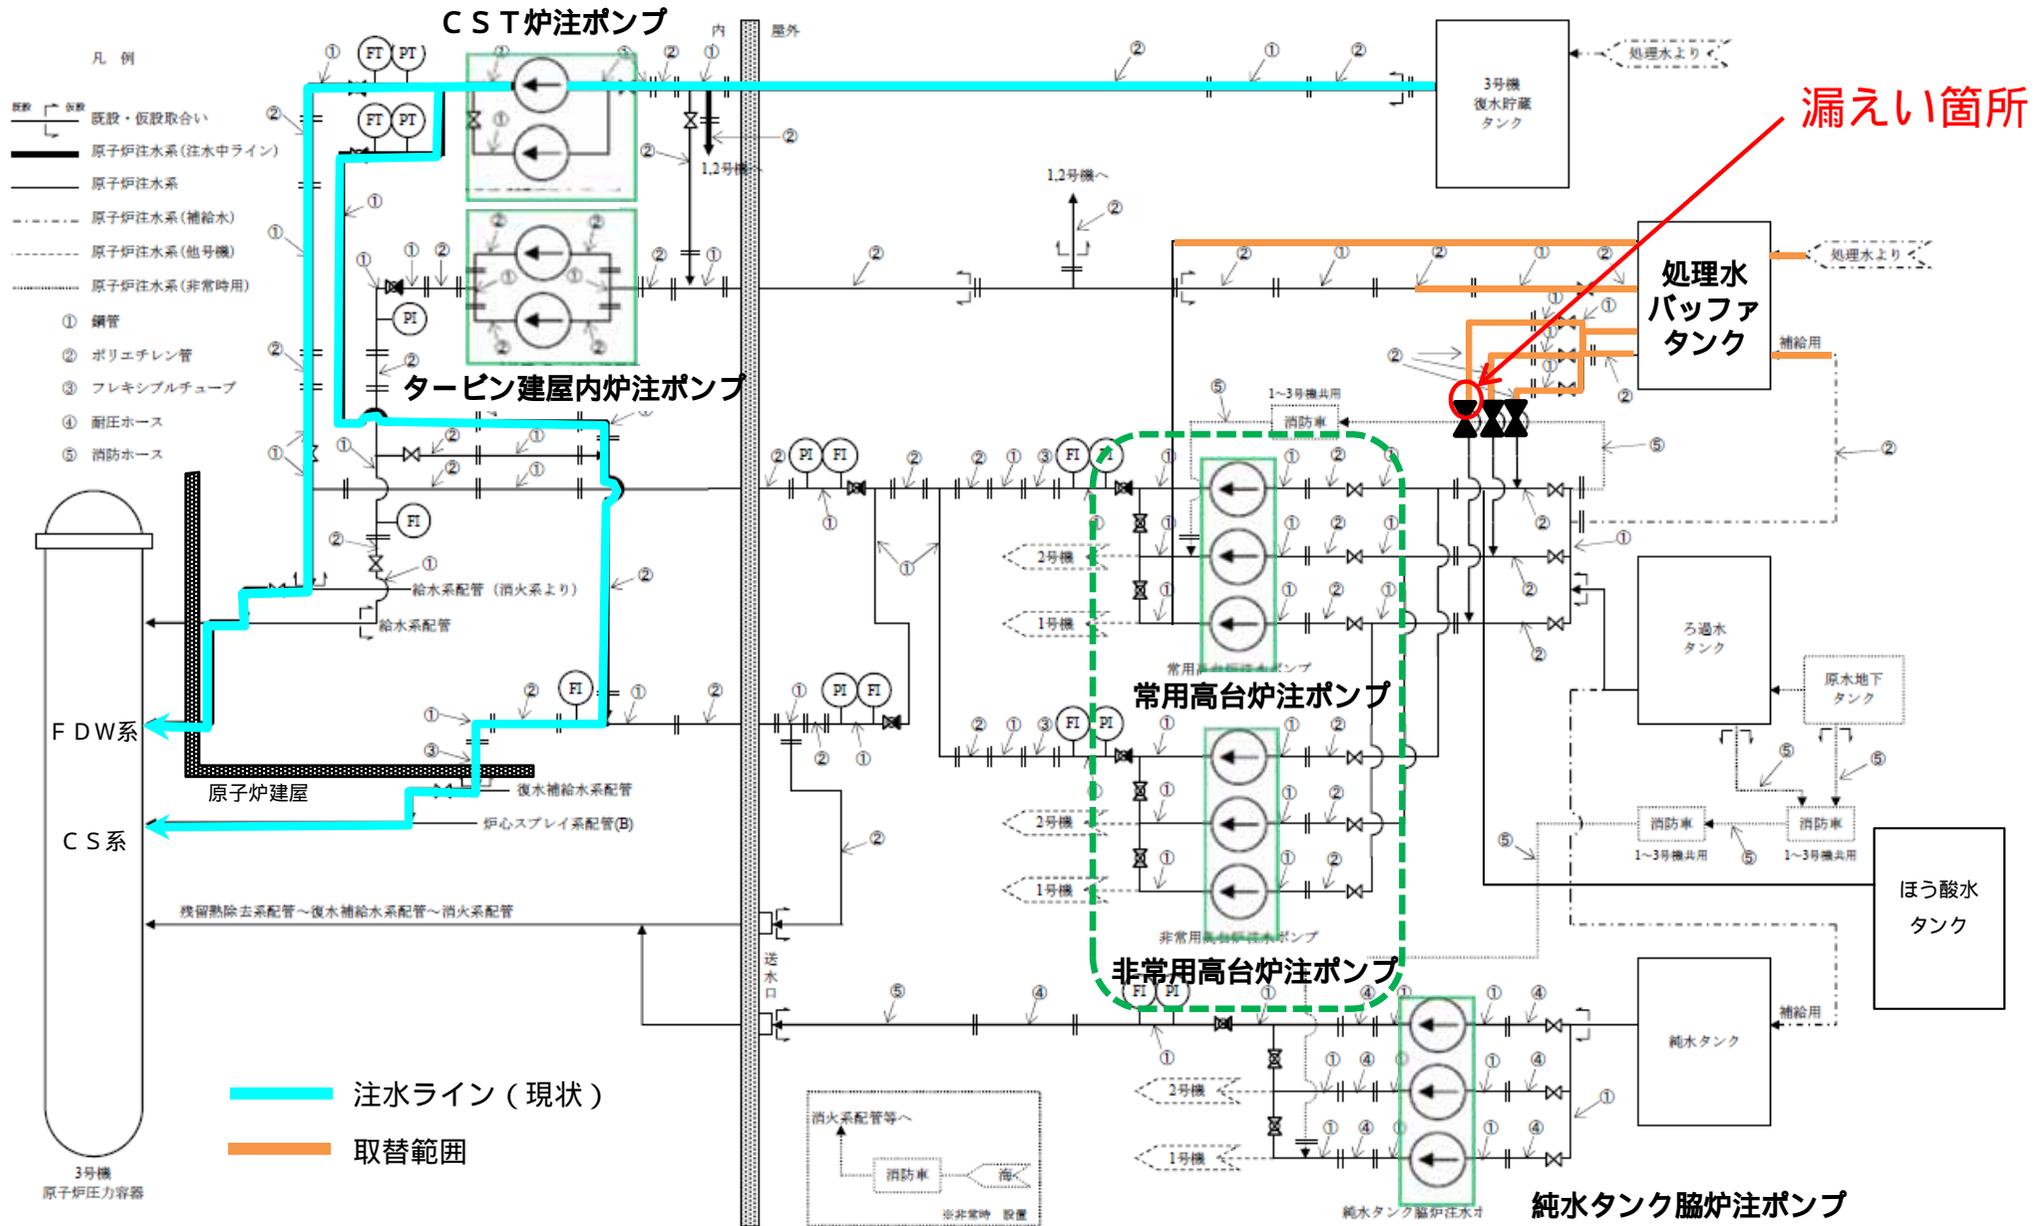
3号機原子炉压力容器・格納容器注水設備系統概略図
