福島第一原子力発電所

1/2号機排気筒解体作業の進捗について

< 参 考 資 料 >
2019年9月1日
東京電力ホールディングス株式会社
福島第一廃炉推進カンパニー

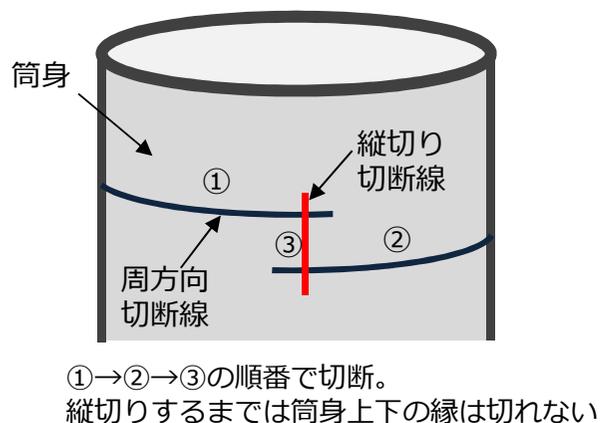
<切断イメージ>

- 1/2号機排気筒については、8月30日に頂部ブロック解体作業を再開し、筒身の周方向断面で約93%（約9m）まで切断を完了しました。また、8月31日には、縦切り箇所（3箇所/全4箇所）の切断を完了しました。
- 9月1日には、周方向の残り約7%（約1m）および縦切り箇所（1箇所）を切断し、頂部ブロックを地上に吊り下ろしました。
- 今回、頂部ブロックの解体作業を通じて得られた知見については、これからの作業に活かしてまいります。
- 引き続き、安全最優先で、着実に作業を行ってまいります。

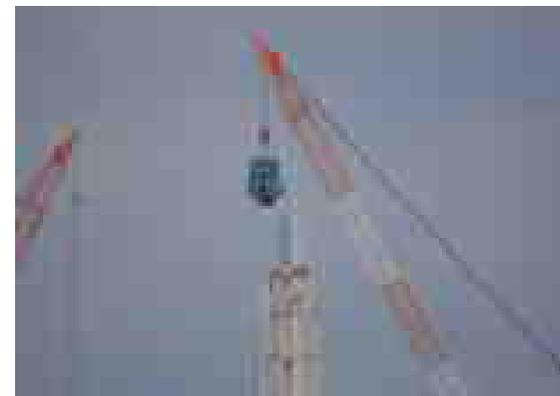
<頂部ブロック吊り下げ>
