福島第一原子力発電所 物揚場排水路における 簡易放射線検知器(PSFモニタ)の「高警報」の発生について(続報4) 福島第一廃炉推進カンパニー

2021年3月24日

## 【概要】

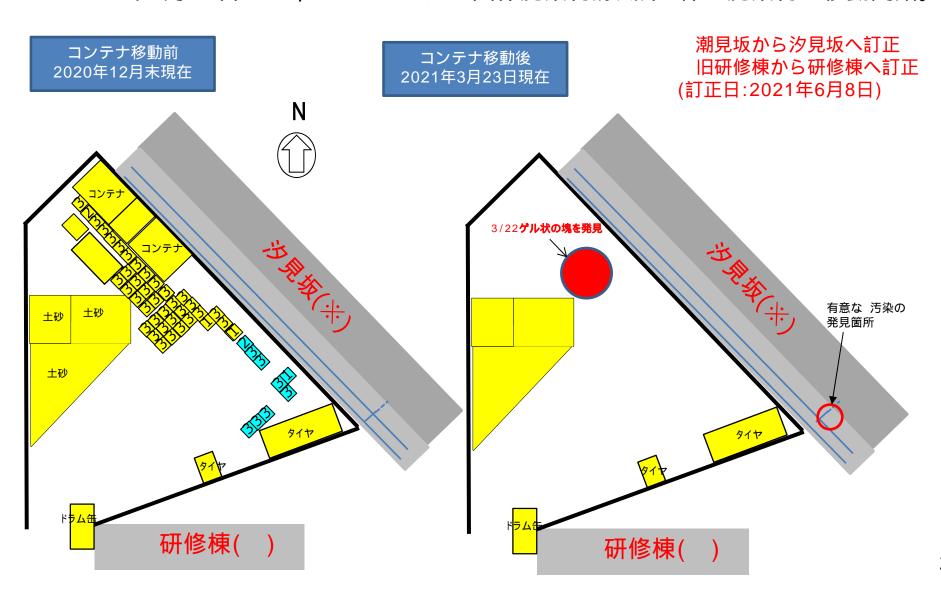
## 【参考】一時保管エリアイメージ図

- 一時保管エリアW2の廃棄物保管状況は下記の通り。
- 2021年1月25日より,エリアW2から固体廃棄物貯蔵庫2棟へ廃棄物を移動開始。

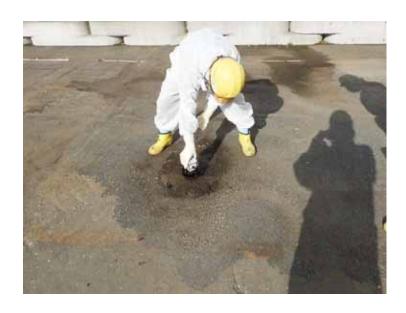
また、3月22日、一時保管エリアW2の地表面上において、ベータ線の値が高いゲ ル状の塊が確認されたことから、回収作業等の準備を行い、本日(3月24日)当該 塊を回収した上で、現在、周辺の地表面上へ除染材(塗膜剥離型除染材)の塗布、 シート養生、および土のう設置を実施しております。追加対策として、今後、準 備が出来次第、当該地点周辺の地表面のはぎ取りを行います。

図.ゲル状の塊

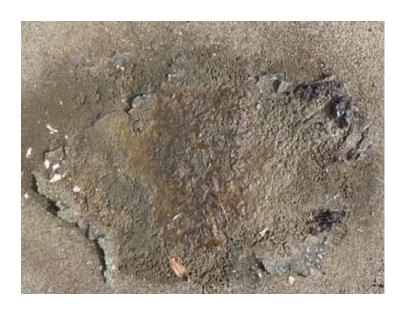
図.ゲル状の塊(拡大)
