# 福島第一原子力発電所 構内物揚場付近の海面における油の発見について

< 参 考 資 料 >  
2022年7月7日  
東京電力ホールディングス株式会社  
福島第一廃炉推進カンパニー

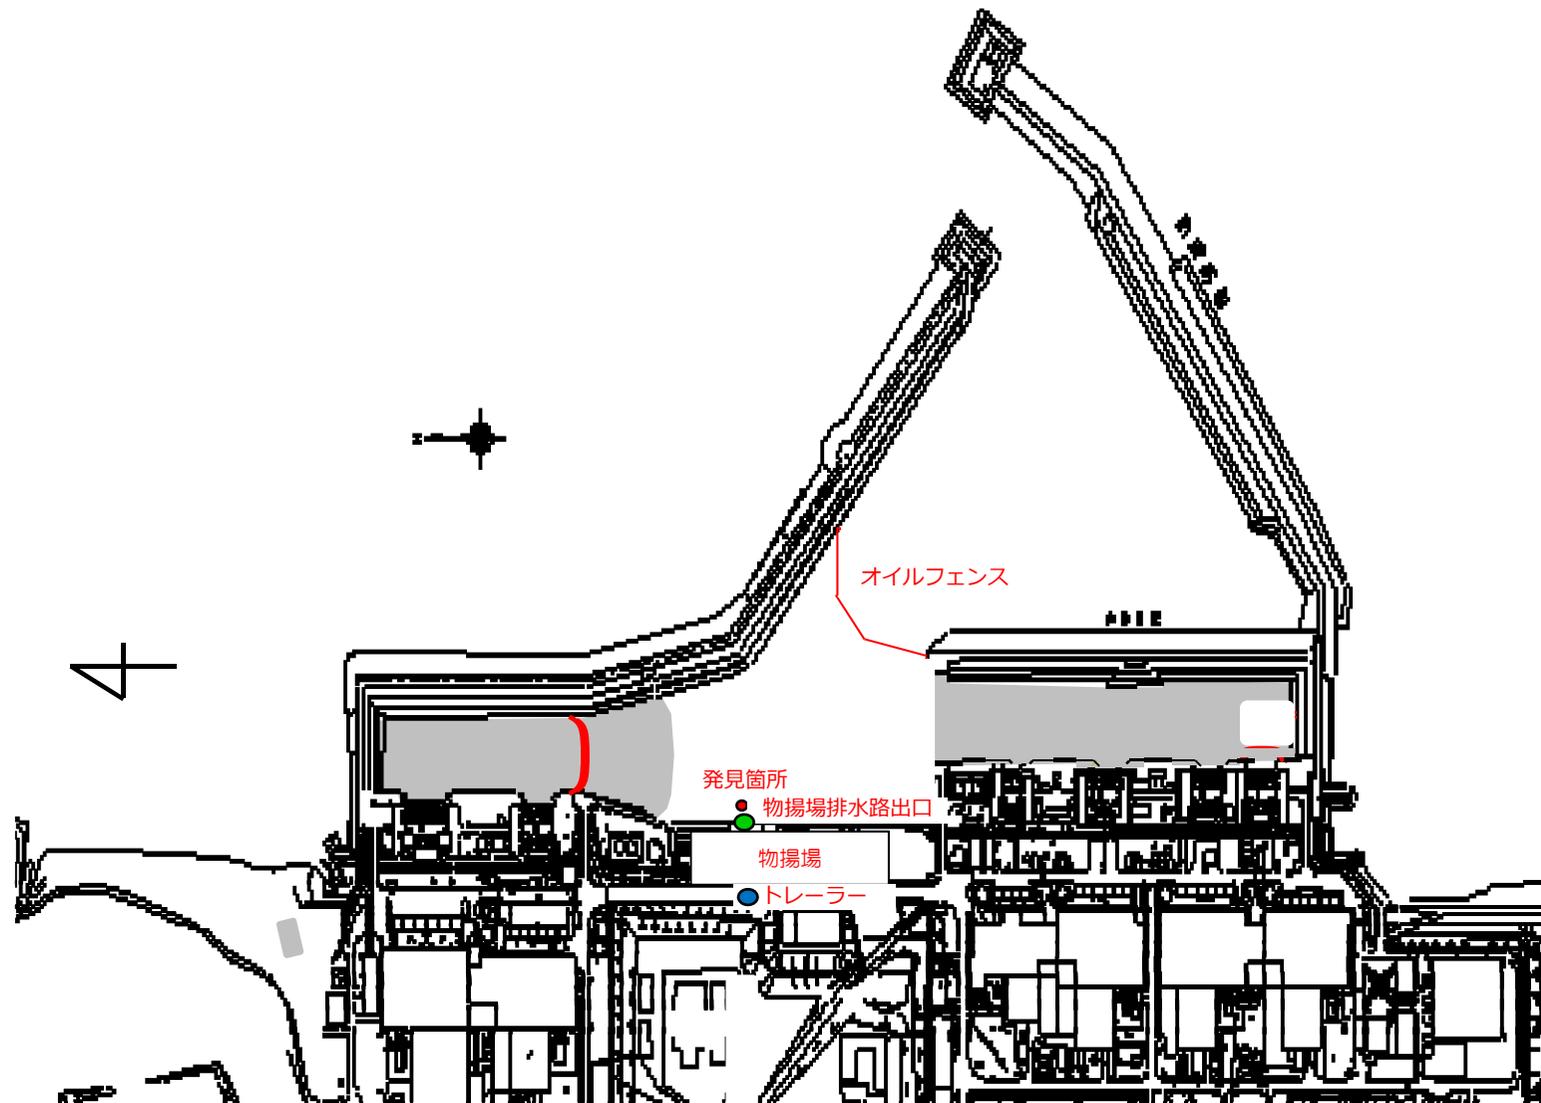
# 港湾内護岸付近の状況

- 本日（7月7日）午前7時32分頃、発電所構内物揚場付近の海面に油が漏えいしていることを協力企業作業員が発見しました。
- 現場調査の結果、発電所構内物揚場排水路出口に約5m×15mの油膜があり、そこから港湾内護岸付近の海面に約2m×5mで油が浮遊していることを確認しました。
- 油の拡大防止処置として、港湾内護岸付近に浮遊している油膜の外側にオイルフェンスを設置。また吸着マットにより浮遊している油を回収。また、発電所構内物揚場排水路出口に吸着マットを設置しました。
- その後漏えいの原因について調査した結果、発電所構内物揚場排水路の上流近傍に駐車していた油抜き済みのトレーラーから残油が漏えいし、排水溝へ流入していたものと判断しました。油の漏えいは停止していますが、念のためトレーラー下部へ受け容器を設置しました。また当該トレーラー近傍の排水路への流入抑制対策として、土嚢ならびに吸着マットを設置しました。
- 発電所構内物揚場排水路出口付近に土嚢を設置し、その上流側にある油膜について引き続き吸着マットによる処理を実施中ですが、海側については、港湾内護岸付近に浮遊している油膜を含め、吸着マット等による処理を完了しています。
- 油膜付近に火気がないことを確認しています。
- 引き続き、原因を調査し、適切に対策を講じてまいります。

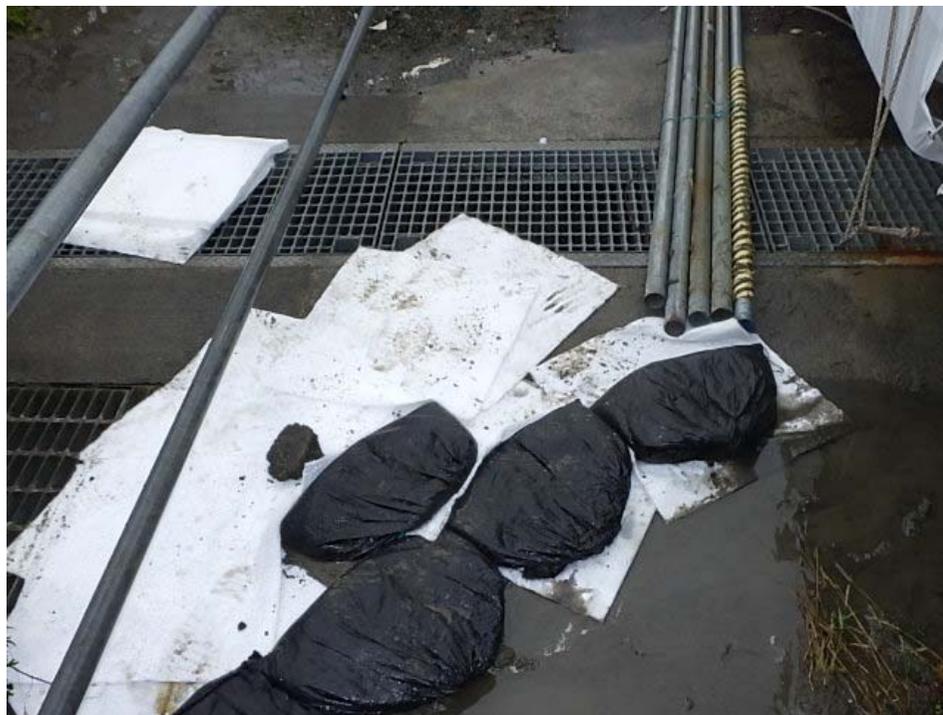
## 発電所構内物揚場排水路上流近傍に駐車していた車両の状況

漏洩した油の状況
