- 福島第一原子力発電所3号機における本格的な燃料デブリ取り出しに向けて、原子炉建屋1階の環境を確認する目的で、8月19日からパーソナルエアロック室(P/A室)<sup>※1</sup>の調査を開始する予定です。
- 今回の調査では、P/A室内の空間線量当量率の測定や、点群データの取得等を行います。
- 2016年の調査でP/A室内は高線量であったことから、今回の調査では遠隔操作ロボットを活用します。
- 本格的な燃料デブリ取り出しでは、X-6ペネトレーション(以下、ペネ)やX-1Bペネ等から燃料デブリにアクセスすることを検討しています。これら以外のペネについても、活用できるか検討するため、P/A室内にあるX-2ペネの外観確認も行います。
- 調査で得られた結果は、本格的な燃料デブリ取り出しの工法や環境整備の検討に活用してまいります。

# 空間線量当量率の測定結果

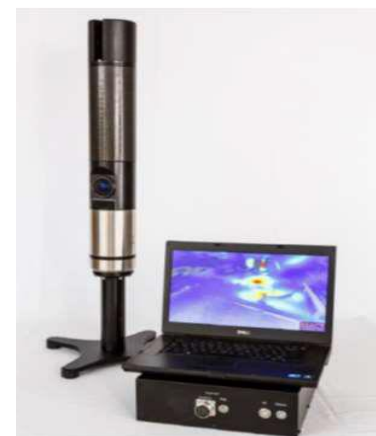
$\gamma$ (ガンマ)イメージャ

ホットスポット特定機能と  
点群データ取得機能を組み合わせて  
 $\gamma$ 線源分布の解析し画像化する装置

- 本日までに、遠隔操作ロボットを活用したP/A室内の空間線量当量率の測定、点群データおよび映像の取得が完了しています。空間線量当量率は、2016年の調査と比較して、全体的に低い傾向であることを確認しました。
- これに伴い、「 $\gamma$ (ガンマ)イメージャ」の調査は、遠隔操作ロボットで装置を設置・撤去するよりも、人手で実施した方が被ばく低減を図れると判断し、明日(9月9日)から5地点程度の測定をする予定です。
- 調査が順調に進んだ場合、9月中旬に完了する予定です。引き続き安全を最優先に、作業を行ってまいります。

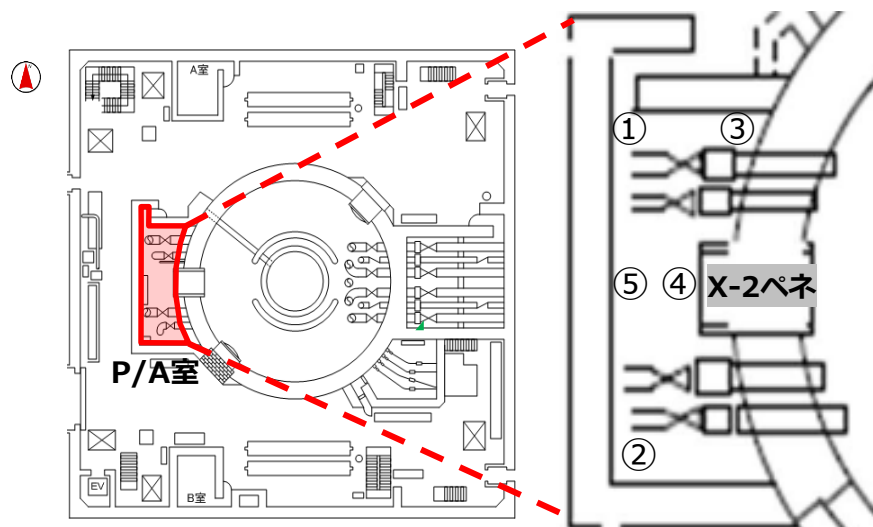
## ■ 3号機原子炉建屋1階俯瞰図

## ■ 空間線量当量率の測定結果（単位：mSv/h）

| 測定ポイント | ① | ② | ③ | ④ | ⑤ |
| 2016年測定<br>(測定高さ：<br>約100cm) | 13 | 80 | 50 | 60 | 80 |
| 今回測定<br>(測定高さ：<br>約150cm) | 7 | 36 | 34 | 29 | 32 |

※ 今回の測定地点は2016年測定時と全く同一では無いが、今回の測定値は2016年測定の①～⑤に近い地点の値を記載

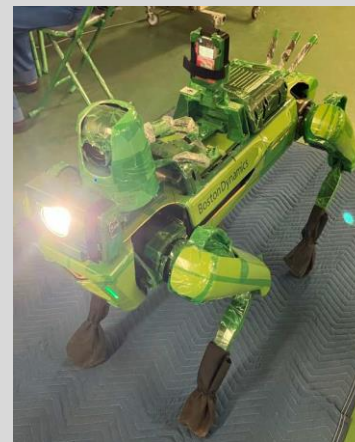
空間線量当量率等の測定に使用した遠隔操作ロボット

○SPOT  
カメラ/線量計/3次元画像取得装置を搭載し、P/A室内を移動・調査

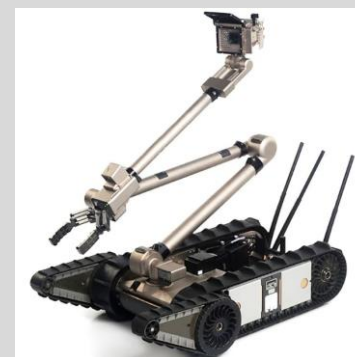
○Packbot  
線量計を搭載しP/A室内を移動・調査

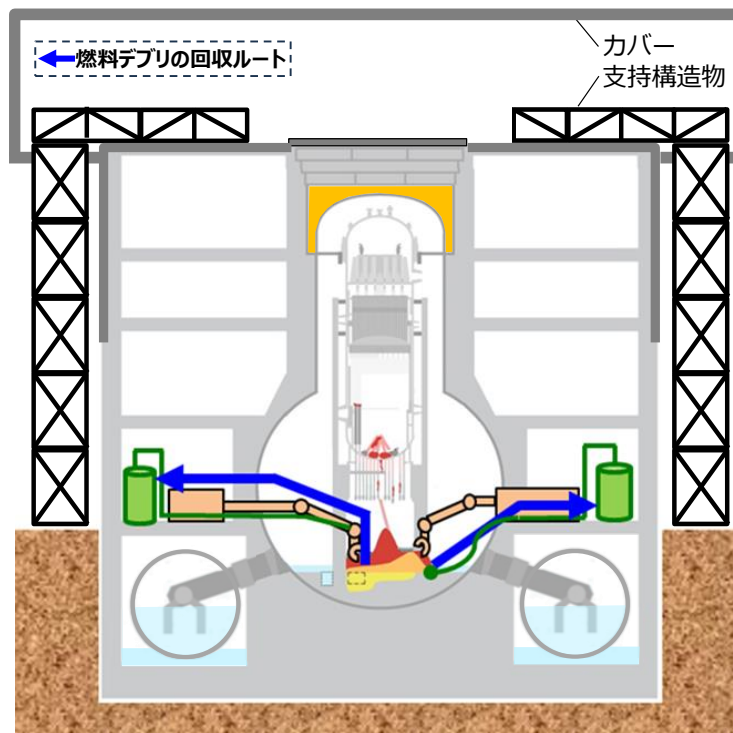
原子炉建屋断面図

- 横アクセスによる燃料デブリ取り出し作業では、原子炉建屋1階にあるX-6ペネ（貫通孔）などの原子炉格納容器貫通箇所を活用を計画。
- そのため、横アクセス準備工事は、主に原子炉建屋内の線量低減を想定。

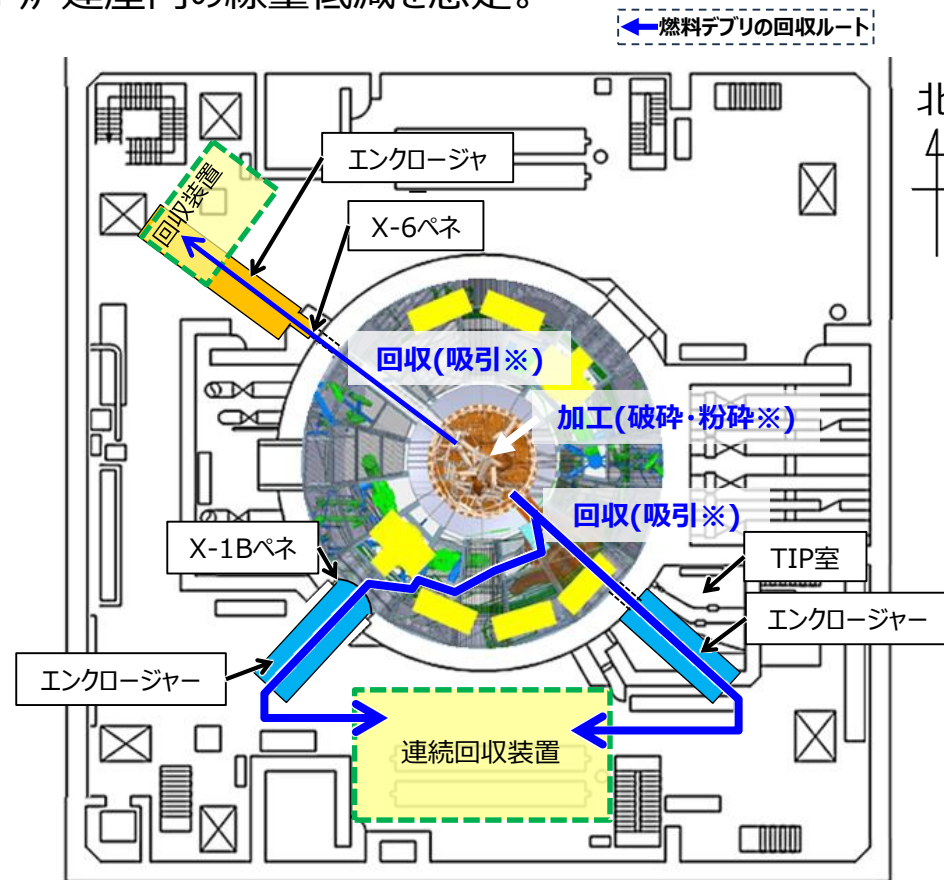
原子炉建屋1階俯瞰図

※現時点での想定。「加工・回収技術等の検証」を踏まえ採否を判断。

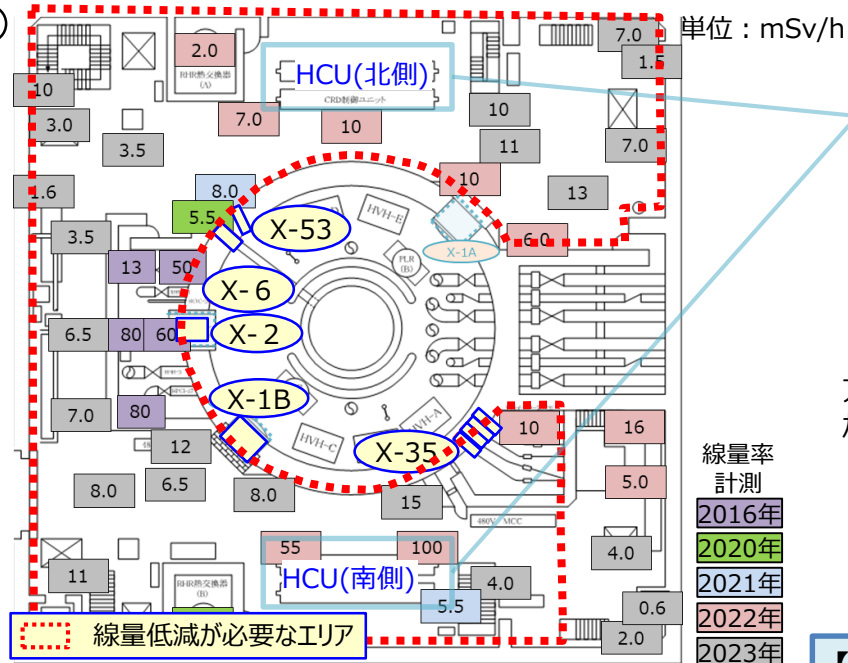
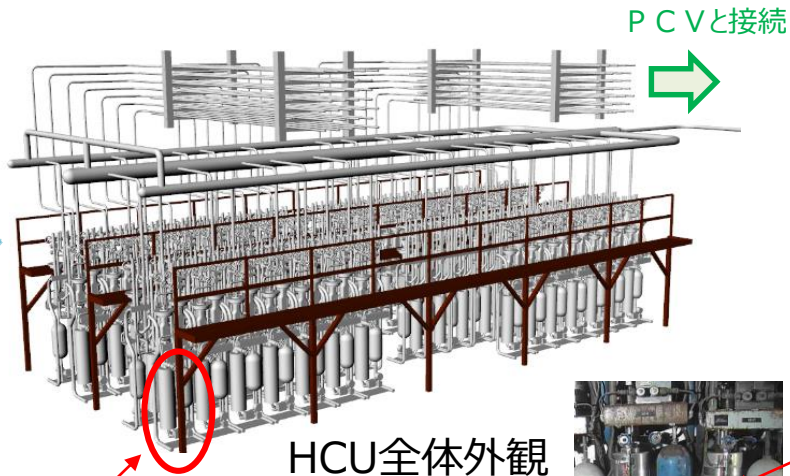
#### 【原子炉建屋1階】 線量低減が必要なエリア

- 原子炉建屋1階の線量が全体的に高い  
(これまでの実績では除染しても十分に線量が下がらなかった)  
⇒ 今後は線源を把握し、その撤去や遮へい等の線量低減対策を繰り返し実施することを計画

※ : 2階についても必要に応じて線量低減を実施

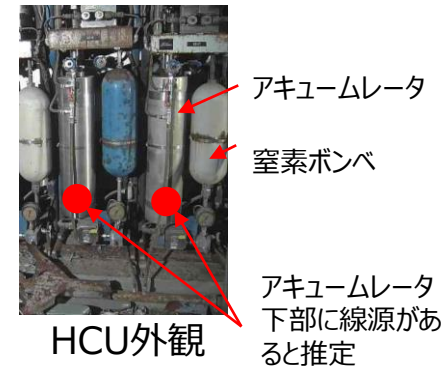
アキュムレータと窒素ポンベの組  
が北・南側で合わせて137体ある

- HCU (制御棒駆動制御ユニット) が高線量
- ✓ 南北で137体あり、個別に処置が必要
- ✓ HCU系統がPCVに接続されており、高線量化  
⇒ HCUの汚染箇所を把握等を進め、遮へいや撤去などの施工計画に反映する。
