福島第二原子力発電所の復旧状況について (1号機復旧完了に伴う最終報告)

2013年6月13日

福島第二原子力発電所

東京電力

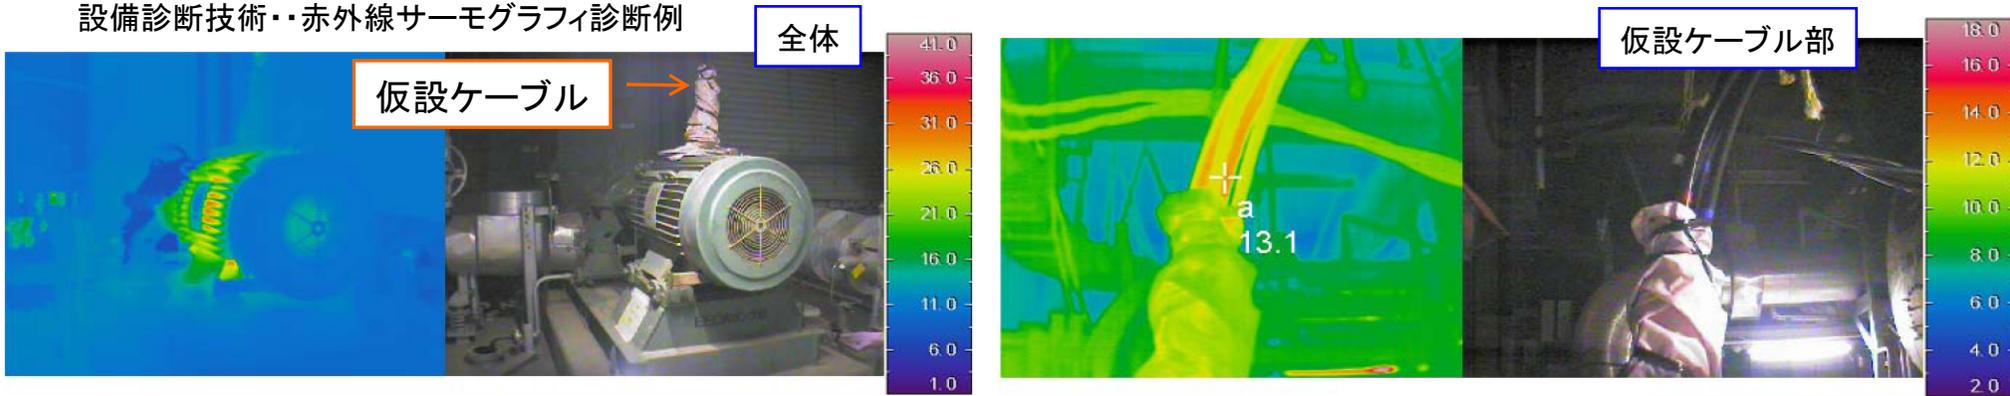
設備診断技術・赤外線サーモグラフィ診断例

仮設電源や仮設ケーブルに対しては「赤外線サーモグラフィ診断」により、接続部・敷設状態に異常が無いことを確認。本設設備における、ポンプ・電動機など回転機器に対しては「振動診断」「赤外線サーモグラフィ診断」「潤滑油診断」により状態監視を実施、設備の健全性維持に努めた。

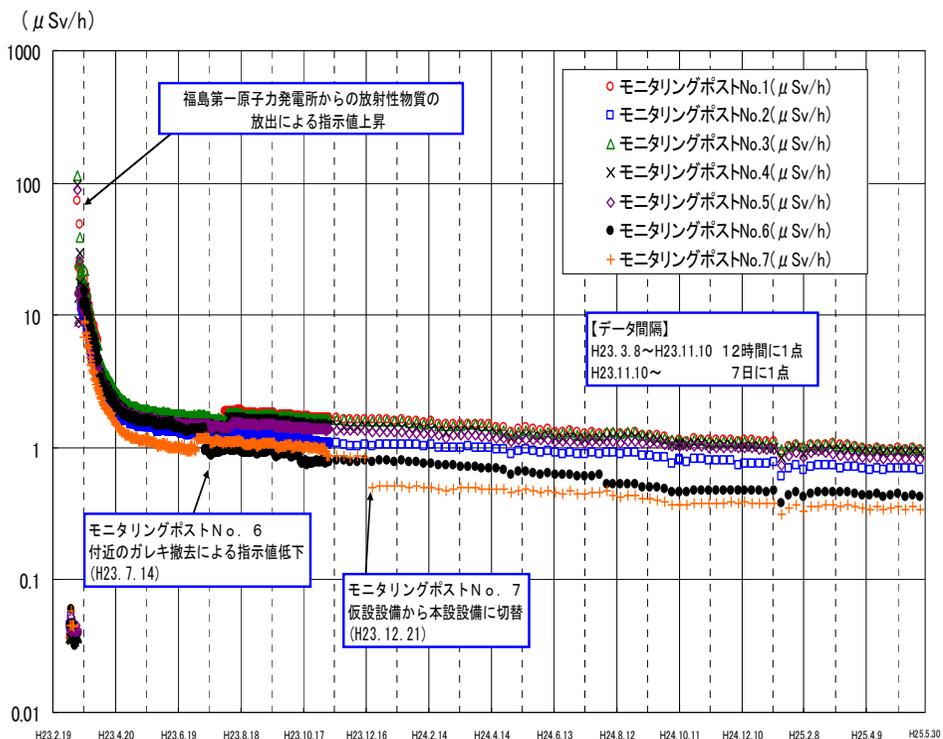
環境モニタリングポスト

当該事象以降、異常な値を示すデータは確認されていない。

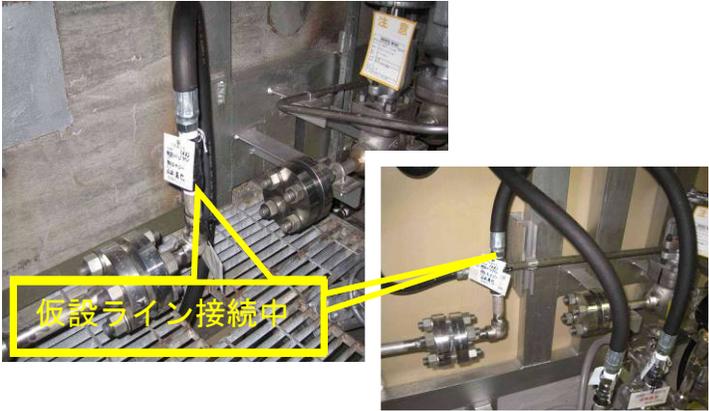
原子炉冷却材浄化系
復旧前

<p>仮設ライン接続中</p>
復旧後

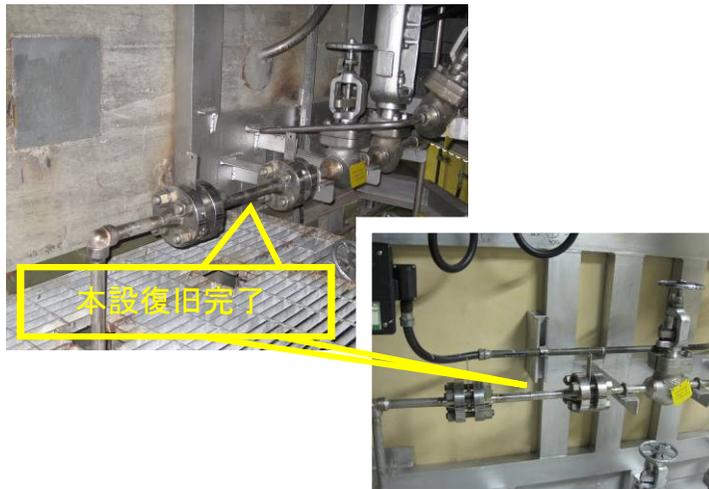
<p>本設復旧完了</p>

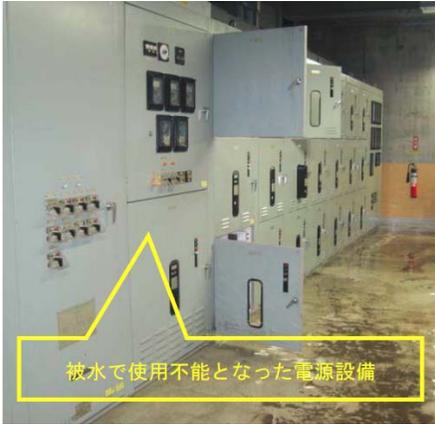
所内電源 (P/C 1C-1)
復旧前

<p>被水で使用不能となった電源設備</p>
復旧後

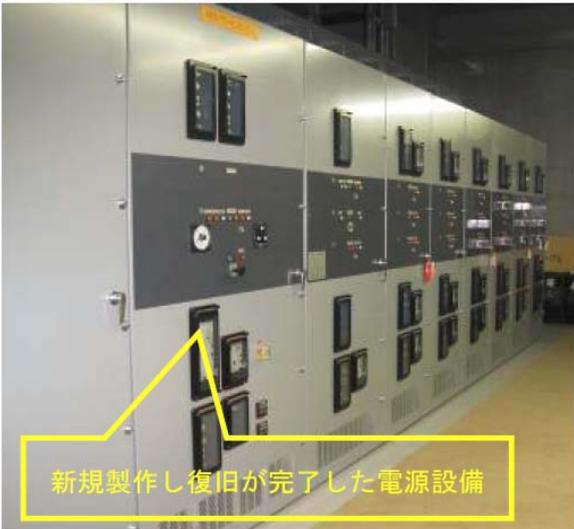
<p>新規製作し復旧が完了した電源設備</p>

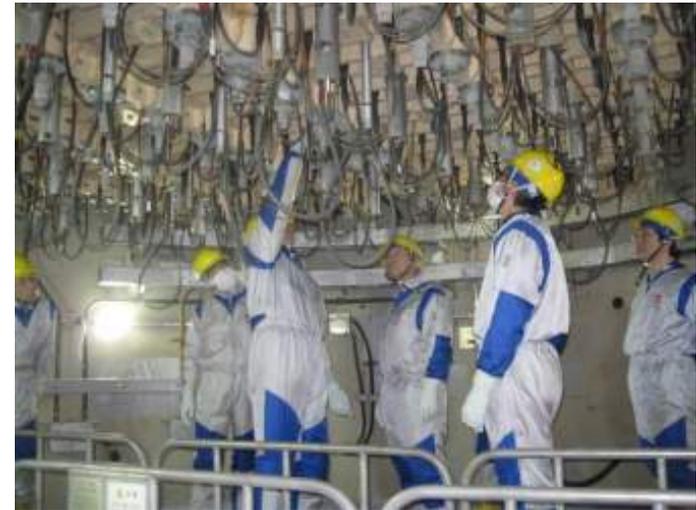
4号機ペDESTアル部

- 原子炉格納容器内の各設備・機器・配管等に大きな変形・損傷等はなく、冷温停止機能に影響を及ぼすものはなかった

全号機点検が終了し、格納容器内設備に問題となる損傷は確認されなかった。

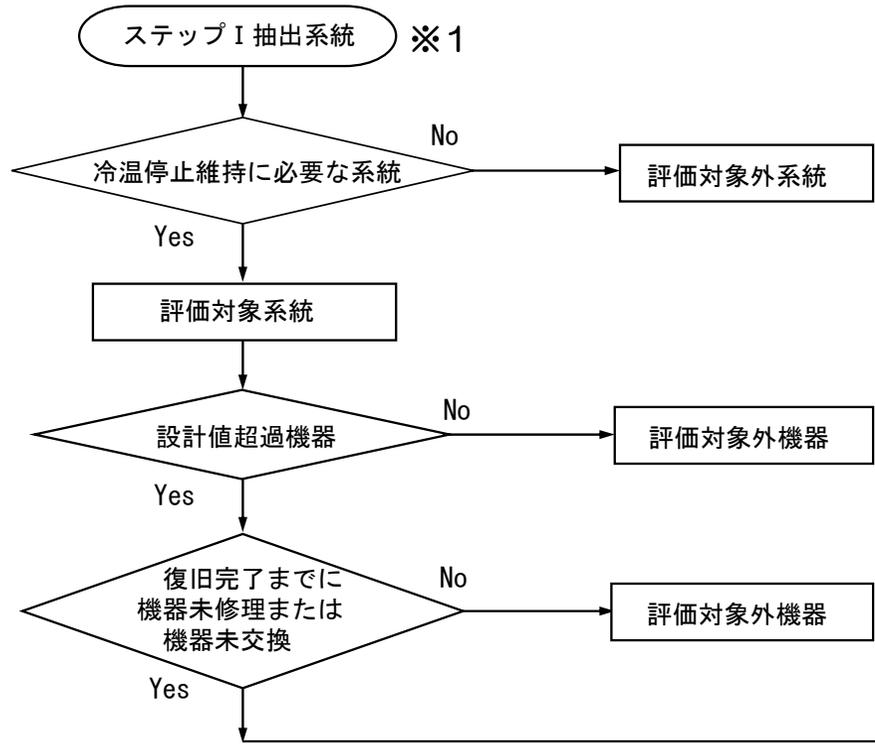
■ 影響評価（ステップⅡ）フロー図

● 評価対象システムの抽出後（ステップⅠ），以下の手順で影響評価を実施

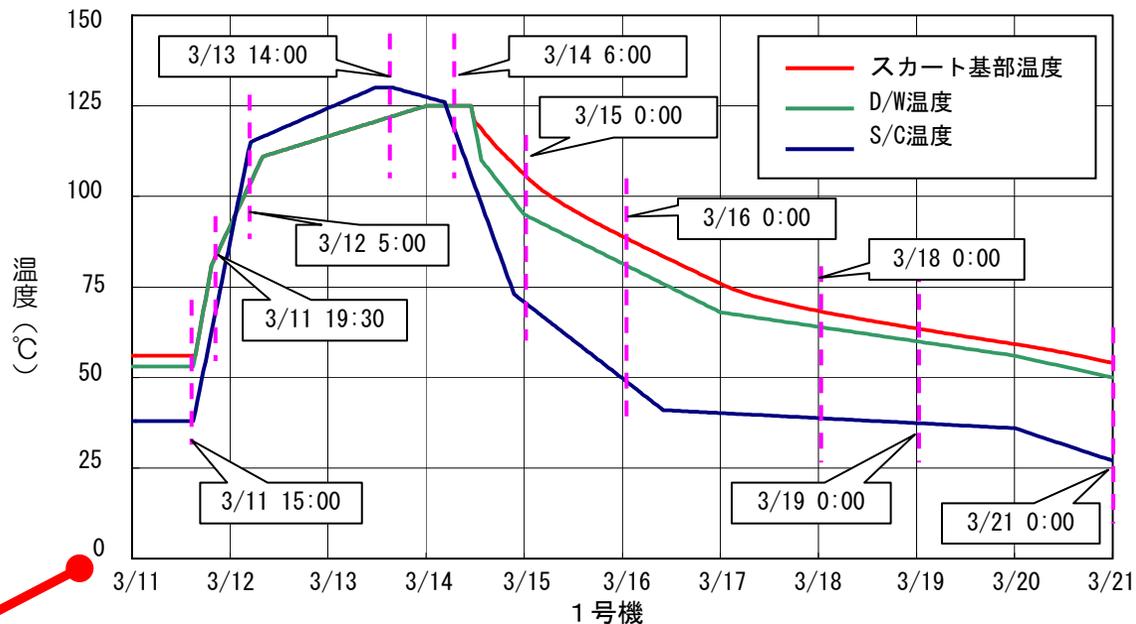
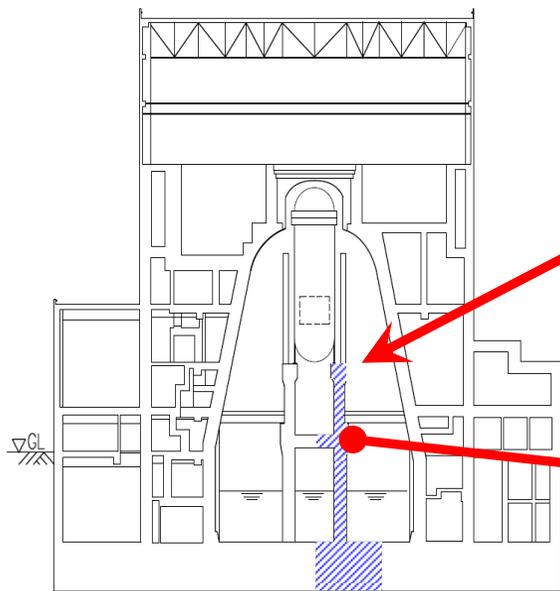
原子炉建屋の概要図

格納容器内の温度測定データを入力とした解析モデルにて、コンクリート温度分布解析を実施した。

その結果、コンクリート表面付近の最高温度は140℃程度であり、設計における最高使用温度104℃を上回る期間は、最長で3日間程度であった。

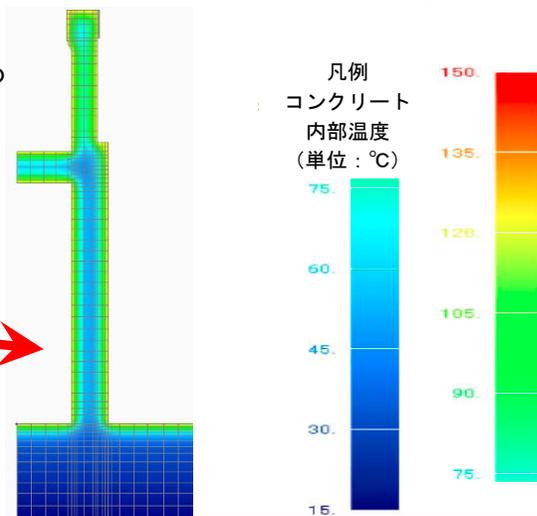
温度分布解析による
健全性影響評価

コンクリートの強度性状については、温度175℃を7日間受けた場合でも強度が低下しないという知見がある。

以上より格納容器内コンクリート設備については健全性に問題ないことを確認した。

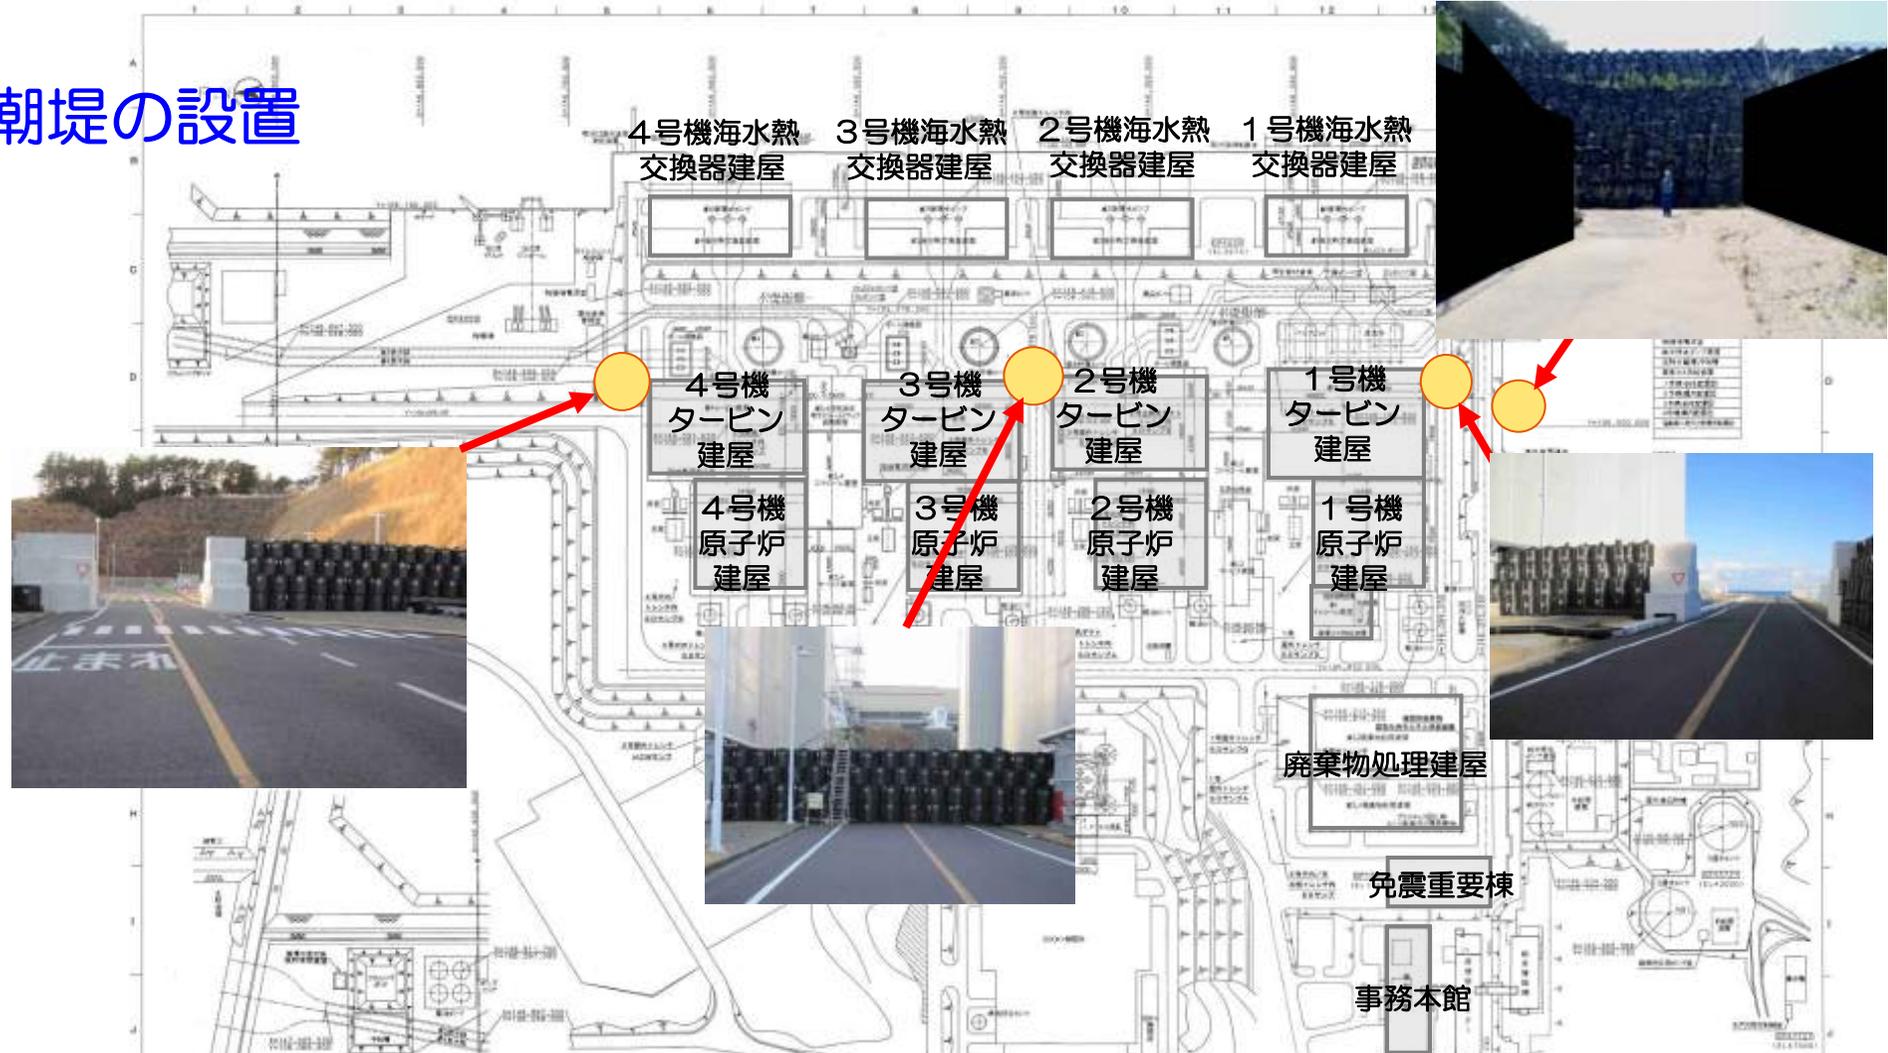
防潮堤の設置

※緊急安全対策にて、土木学会指針による想定津波高さ5.2m+不確定性9.5m+地盤沈下0.7mを考慮した高さ15.4mの防潮堤を設置
 また、車両通過用開口からの浸水時でも原子炉建屋内に流入しないことを評価・確認済み

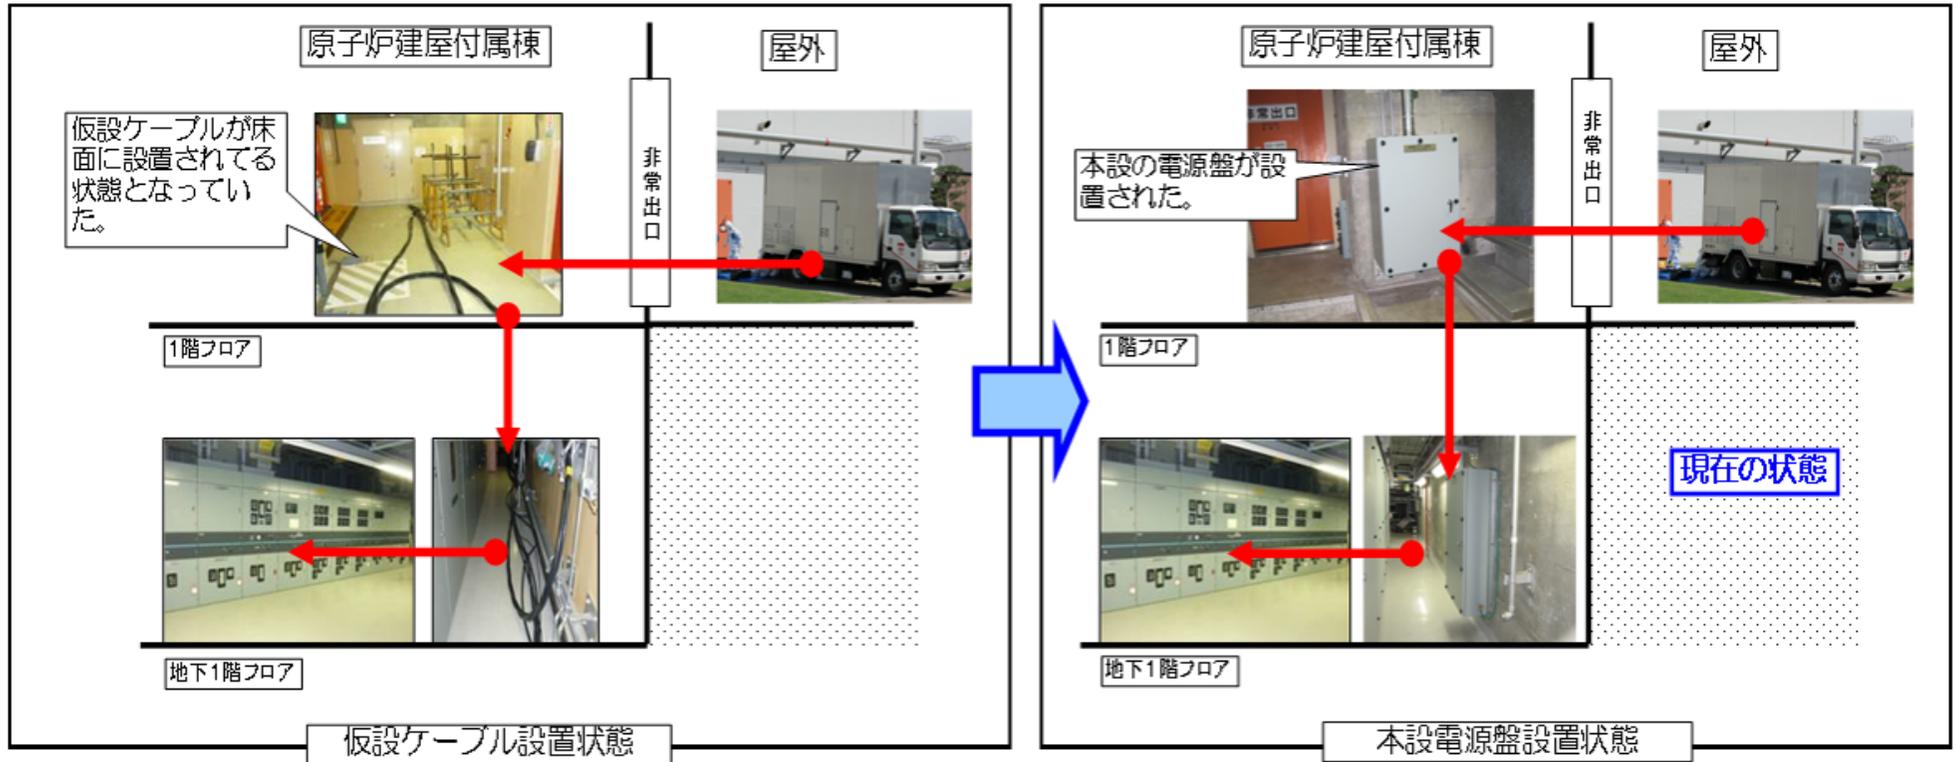
■ 電源車接続ルートの本設化完了

緊急時、高圧電源車と電源盤をつなぐ接続ルートについて本設化（平成24年5月末完了）を、実施した。

被水による影響低減や高圧電源車との接続の信頼性向上を図った。

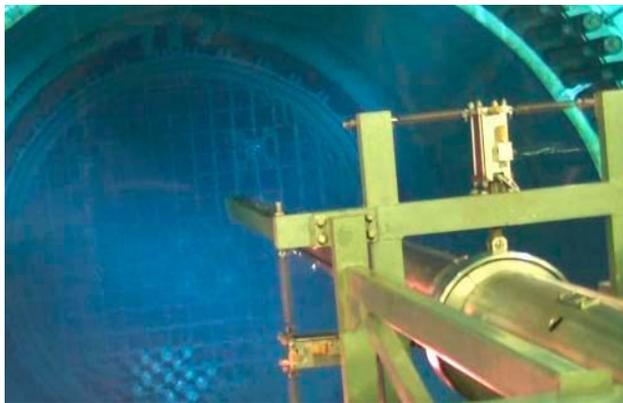
原子炉側燃料の引き抜き・吊り上げ状況

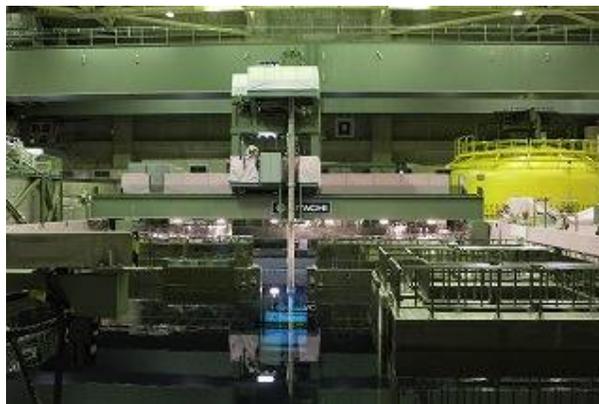
使用済燃料プールへの燃料移動状況

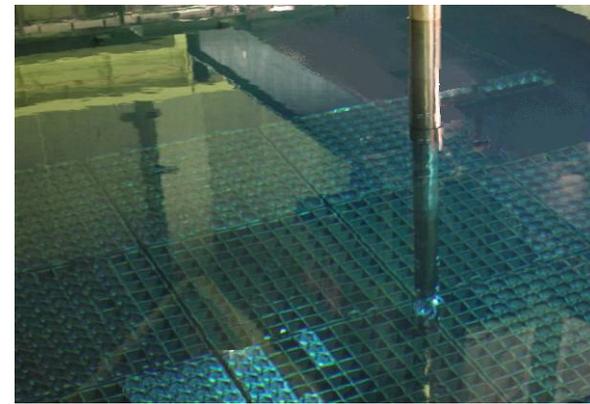
移動燃料の使用済燃料プールラック挿入状況
(写真は4号機の燃料移動)
