福島第一原子力発電所4号機 第24回定期検査 主な工事の状況について

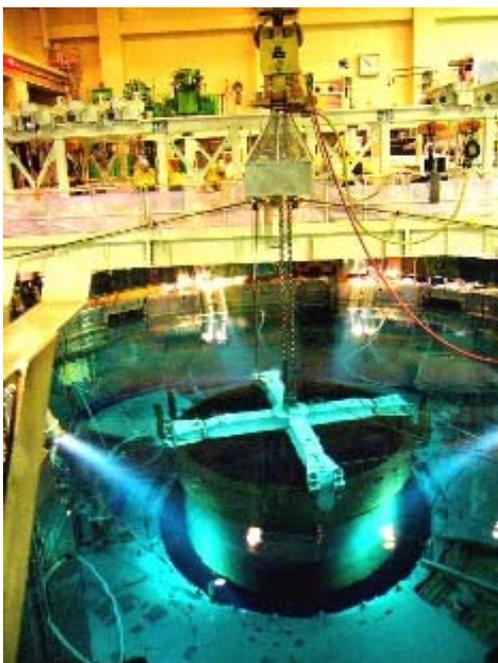
この写真は、原子炉圧力容器内から切断後の上部シュラウドを取り外している作業の様子です。

○ シュラウド等取替工事

シュラウドとは原子炉圧力容器内に燃料集合体を囲むように設置されている円筒状の構造物で、原子炉内の冷却水の流れを分離する仕切り板の役割を持つもので、応力腐食割れの予防保全の観点から取り替えを行い、信頼性向上を図ります。

また、ジェットポンプ等の炉内構造物についても、応力腐食割れに対する予防保全の観点から取り替えます。

現在、炉内構造物の取り外し作業を行っています。

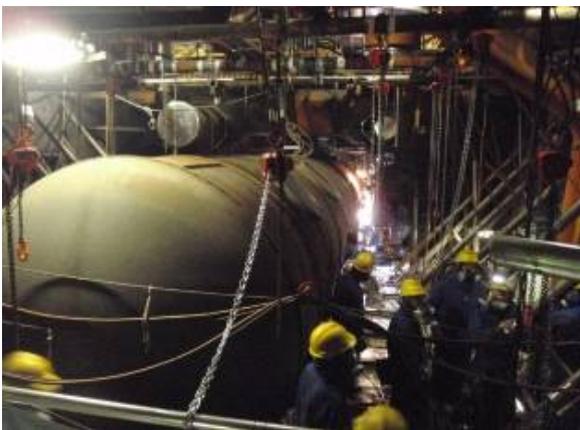
この写真は、既設給水加熱器から既設配管などを取り外している作業の様子です。

○ 第5給水加熱器取替工事

第5給水加熱器の胴体および伝熱管支持板を耐食性に優れた材料に取り替えます。

現在、機器搬入準備と既設配管の撤去作業を実施しています。

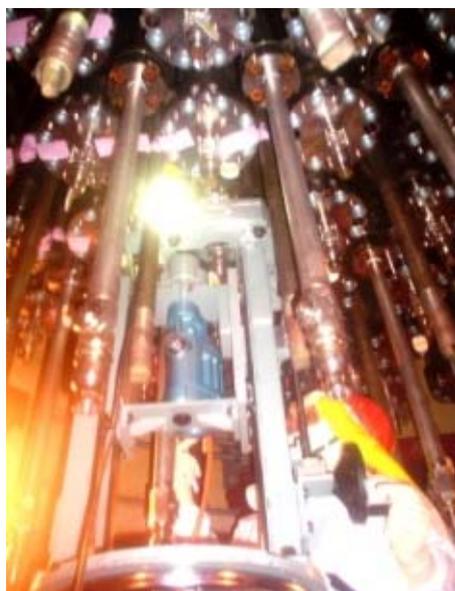
この写真は、原子炉底部の制御棒駆動装置に新規配管を取り付ける前に既設配管の取り外し作業を実施している様子です。

○ 制御棒駆動水圧系挿入配管および引抜配管改造工事

制御棒駆動水圧系挿入配管および引抜配管について、応力腐食割れに対する予防保全の観点から取り替えます。

現在、既設配管取り外し作業を実施しています。

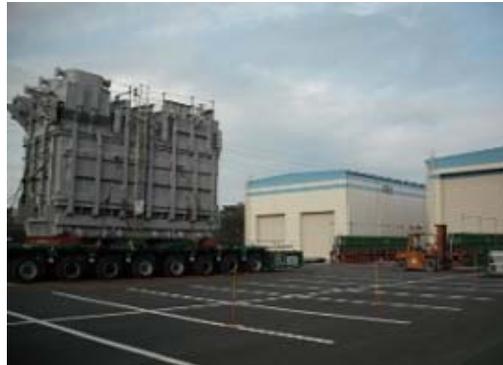
この写真は、取り外した既設変圧器を倉庫に保管する為に、搬送車から荷降ろしする準備作業をしている様

○ 主変圧器取替工事

主変圧器について、予防保全の観点から取り替えます。

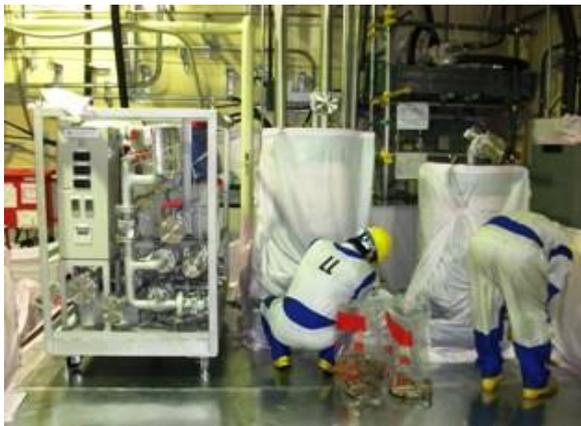
この写真は、化学除染作業が終了し、作業で使用した装置を取り外している様子です。

○ 原子炉冷却材浄化系循環ポンプ改造工事

原子炉冷却材浄化系循環ポンプを軸封部のないポンプに取り替えます。

現在、化学除染を終了し、既設ポンプ等機器の取り外しを実施しています。
