## 福島第一原子力発電所構内H4エリアのタンクにおける 水漏れに関するサンプリング結果(南放水口・排水路)

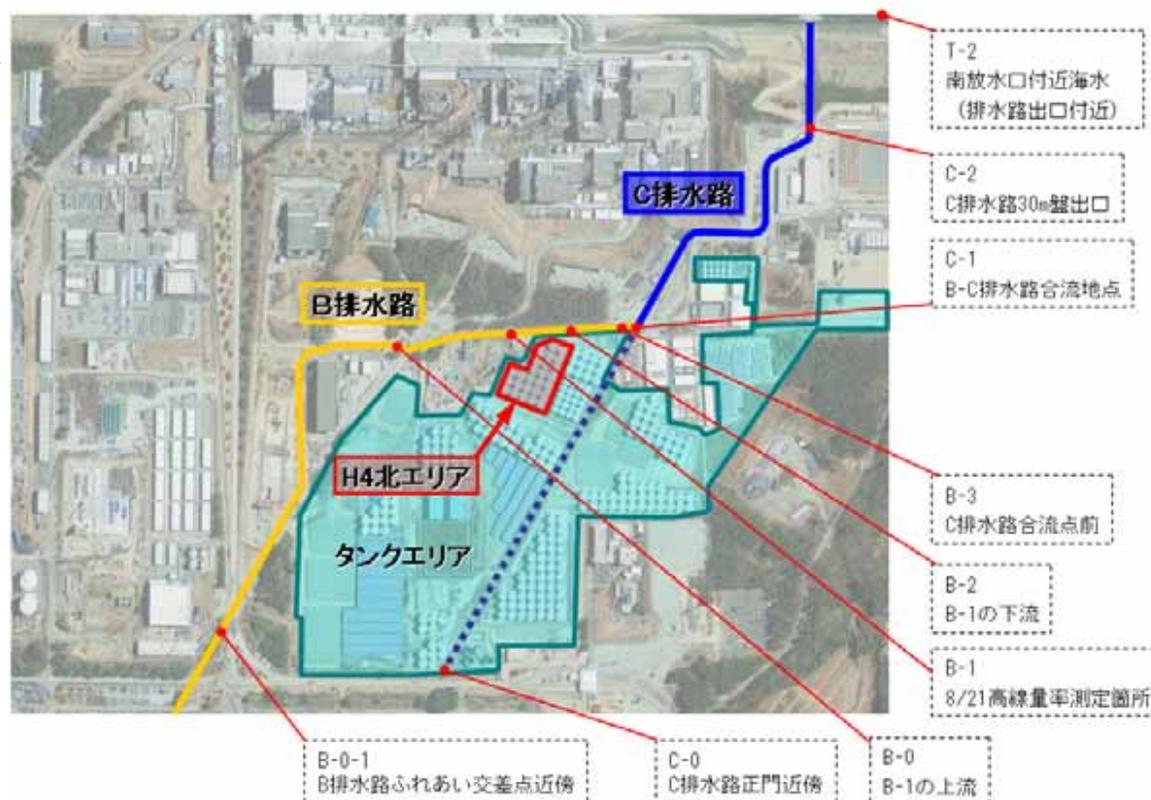
南放水口付近 <sup>注1</sup> 海水 (排水路出口付近) (T-2)	B-C排水路 合流地点 <sup>注2</sup> (C-1)	B排水路内採取地点			B排水路 ふれあい交差点近傍 <sup>注3</sup> (B-0-1)	C排水路 正門近傍 <sup>注3</sup> (C-0)	C排水路 30m盤出口 (C-2)
			8/21高線量率測定箇所 (B-1)	B-1の下流 (B-2)	C排水路合流点前 (B-3)			
採取日	9月6日	9月6日	9月6日	9月6日	9月6日	9月6日	9月6日	9月6日
採取時刻	10:45	11:10	11:20	11:25	11:13	11:35	11:40	11:00
Cs-134(約2年)	ND(1.0)	ND(19)	ND(20)	ND(18)	ND(20)	ND(20)	ND(20)	ND(18)
Cs-137(約30年)	ND(1.3)	ND(26)	ND(27)	31	ND(26)	27	ND(27)	ND(28)
全	ND(17)	ND(13)	120	410	500	120	ND(13)	84

注1: 1～4号機放水口から南側約330m地点(T-2)

注2: 8/19採取(8/20公表)、8/20採取(8/21公表)したコア倉庫前側溝と同じ地点

注3: タンクエリアへの排水路の流入箇所
