多核種除去設備B系統の 対応状況について

平成26年9月29日
東京電力株式会社

概要 (1 / 2)

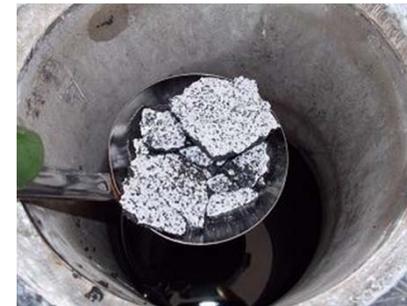
吸着塔 1 塔目上部堆積物

- 確認された炭酸塩スラリー流出範囲の系統内洗浄
 - ・ 吸着材交換（吸着塔 1 B、2 B）
- CFF 8 Bからの炭酸塩流出原因調査
 - ・ クロスフロー循環ラインの洗浄
 - ・ 当該CFF取り外し
 - ・ 内部点検・原因調査
- 復旧
 - ・ 旧型CFFを用いた復旧/CFF隔離運転を検討中
（CFF 5台で**る過性能確保可能**、ただし差圧上昇時は**一時的な流量低下**の可能性あり）
 - ・ 予備品納入次第交換実施し、CFF 6台運転とする

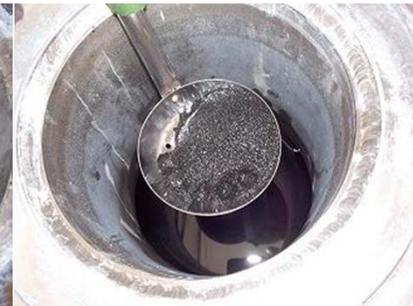
吸着塔 2 塔目
