福島第一原子力発電所1号機原子炉建屋カバー解体の着手について

< 飛散防止剤の散布を開始 >

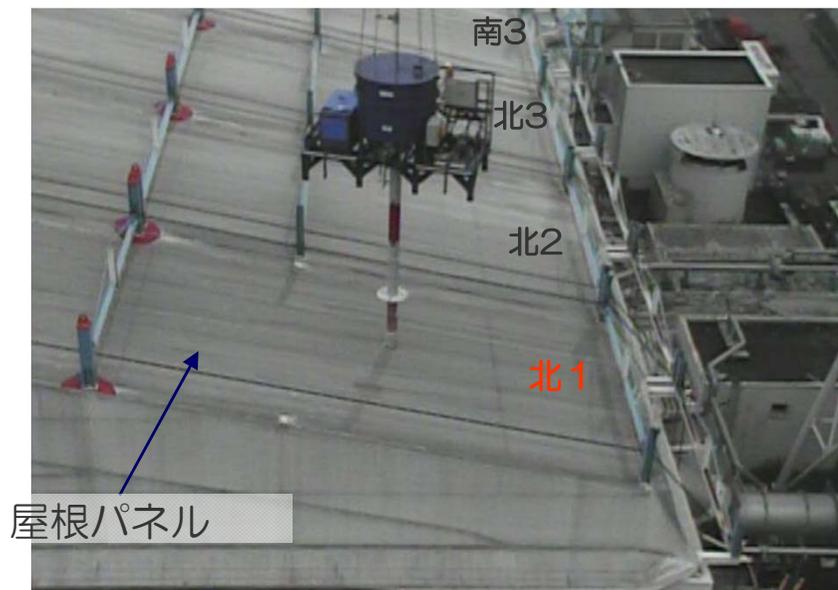
屋根パネル穿孔散布位置

本日は屋根パネル（北1：一番北側）に孔を開け、そこからオペレーティングフロア上のガレキ表面および屋根パネルの裏面へ飛散防止剤を散布しました。（8ヶ所）

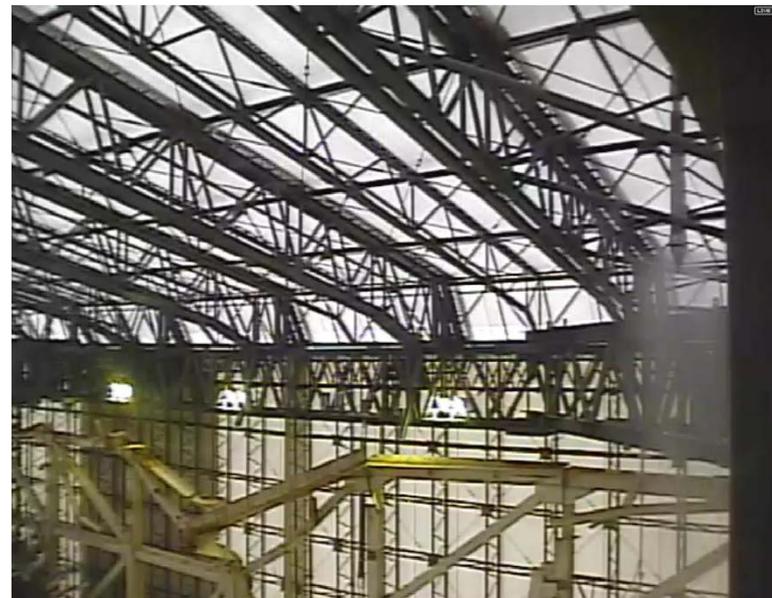
北1パネル飛散防止剤散布状況

建屋カバー内（散布中の様子）

[散布装置]
