## メガフロートNo.5VOID(北側)水位上昇に係る内部調査結果について

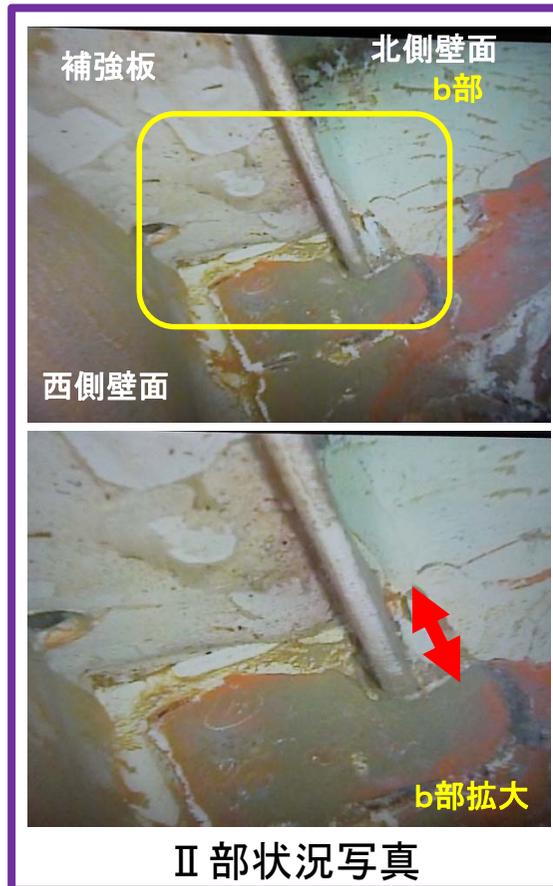
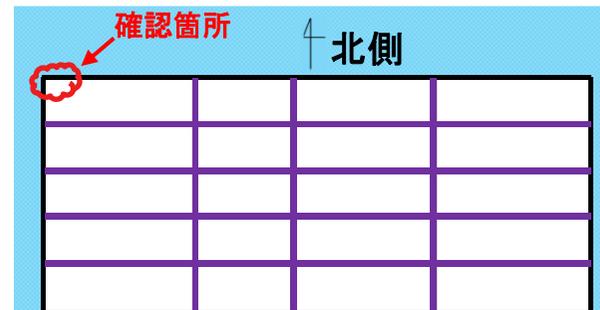
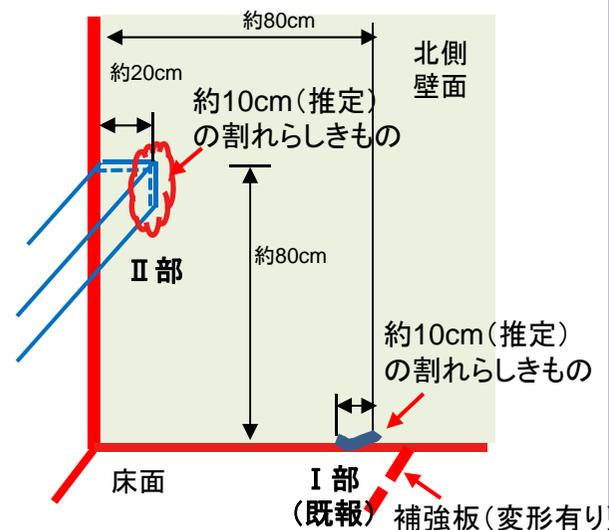
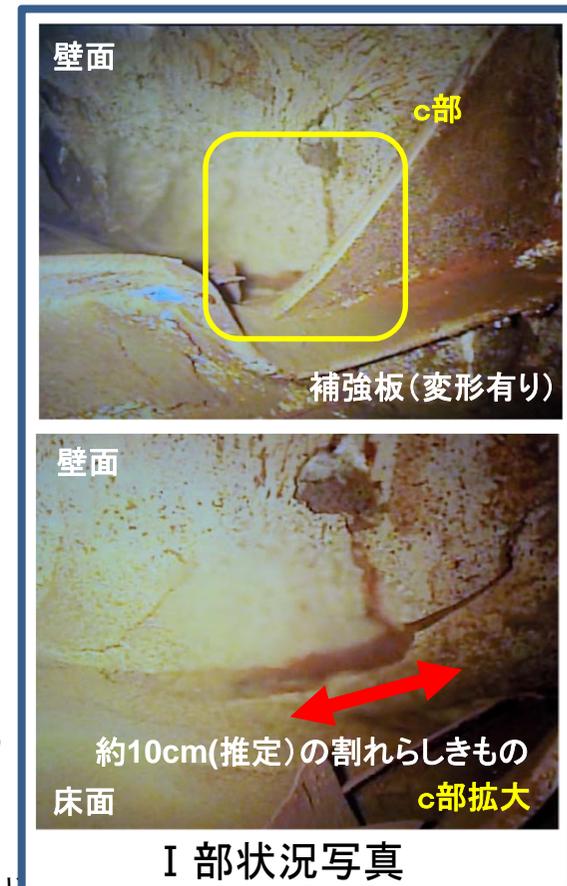
北西側の区画について、壁面および床面について水中カメラにて2箇所の割れらしきものを確認した（1箇所はお知らせ済み）。また、その他の区画について、異常のないことを確認した。割れらしきものが確認された箇所について、今後、補修方法を検討し、対応を図る。なお、2017年2月22日以降、メガフロート周辺の海水監視強化を行い、放射性物質濃度に有意な変動は確認されていない。
