柏崎刈羽原子力発電所3号機

新潟県中越沖地震後の設備健全性に係る
点検・評価状況について
(原子炉建屋、タービン建屋、海水熱交換器建屋)

平成22年11月15日

東京電力

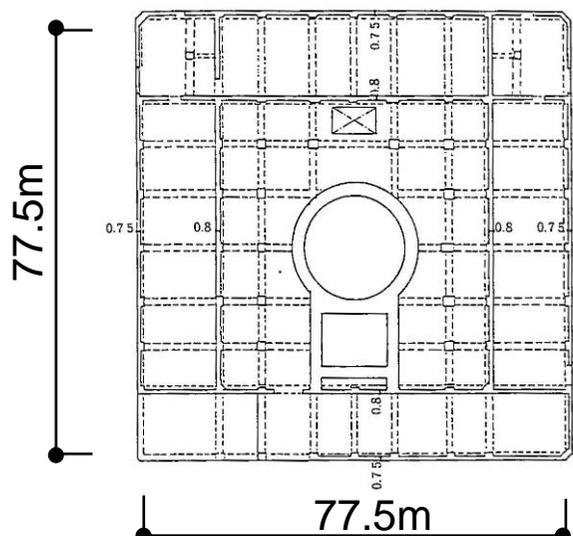
1階平面図

階数 : 地上3階・地下5階
 延床面積 : 約 43,000m²
 建屋容積 : 約401,000m³
 構造 : RC+SRC+S

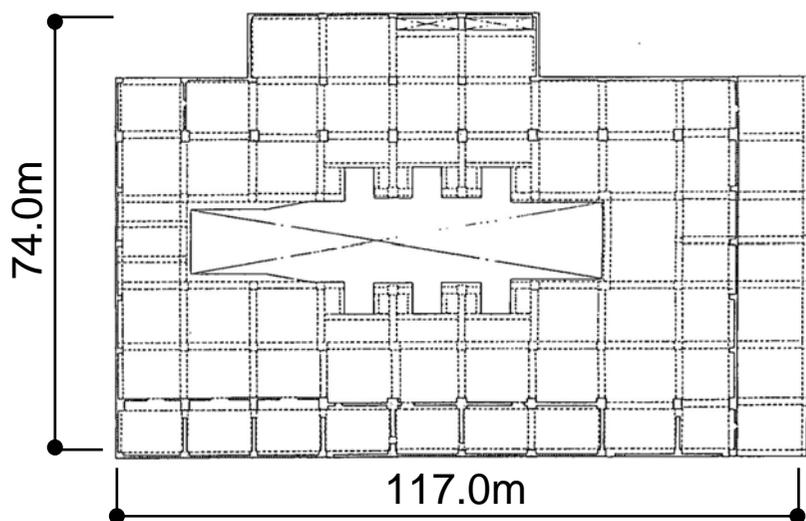
1階平面図

階数 : 地上2階・地下3階
延床面積 : 約 31,000m²
建屋容積 : 約378,000m³
構造 : RC+SRC+S

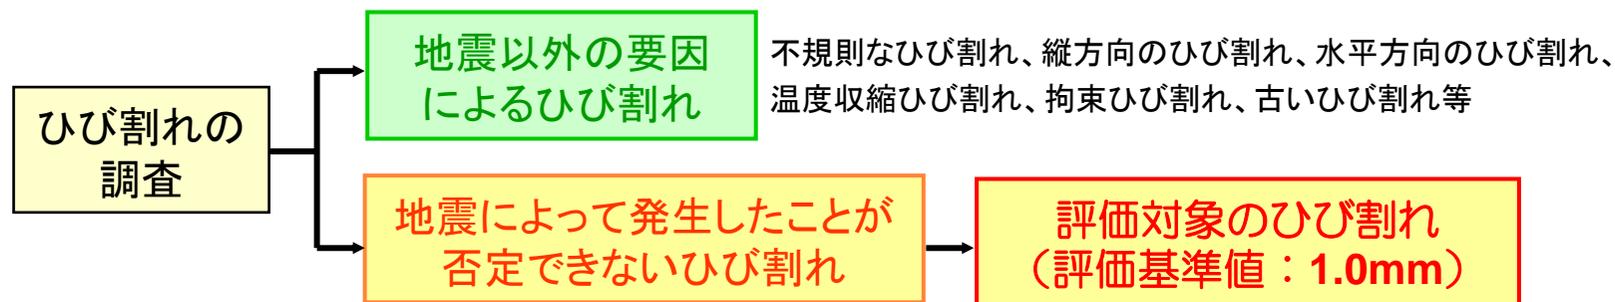
- ・ 目視点検を主体とした点検を実施。
- ・ 点検項目はコンクリート部材の調査（ひび割れ、剥離・剥落の有無）。
- ・ ひび割れに関しては、下記のフローに基づき、今回の地震によって発生したことが否定できないひび割れを抽出し、そのひび割れの幅により、要求性能に与える影響の有無を確認する。
- ・ ひび割れ幅の評価基準値※は**1.0mm**とする。
※日本建築防災協会「震災建築物の被災度判定基準および復旧技術指針」を参考に設定した値。
- ・ 点検対象としては、原子炉建屋・タービン建屋・海水熱交換器建屋の耐震壁が該当。

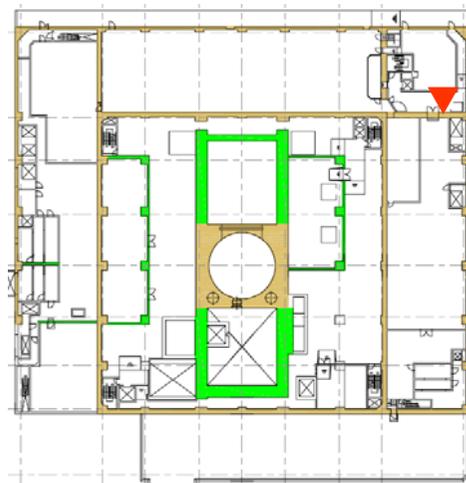
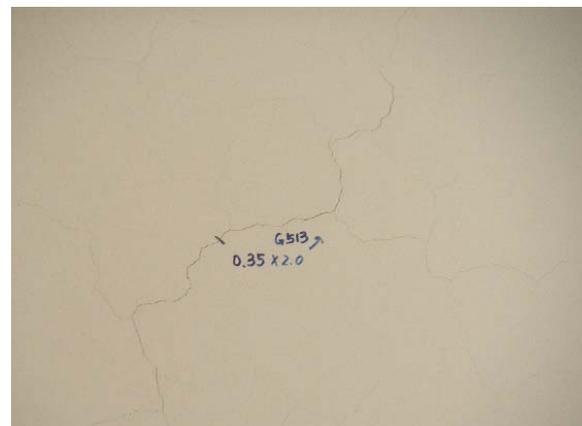
点検により確認された、今回の地震によって発生したことが否定できないひび割れは、最大でも0.35mmであり、すべて評価基準値(1.0mm)未満であることを確認した。

階	2階
通り	RB
番号	G513
壁厚(mm)	800
配筋(mm)	2-D25@200
幅(mm)	0.35
長さ(m)	2.0

- 当社が原子力安全・保安院へ提出した、「柏崎刈羽原子力発電所3号機新潟県中越沖地震後の設備健全性に係る点検・評価計画書（建物・構築物編）」では、今回の地震によって発生したことが否定できないひび割れについては、全て補修するとしている。
- 3号機各建屋において、点検によって確認された地震によって発生したことが否定できないひび割れは、合計で415箇所であった。「点検・評価計画書」に記載のとおり、これらのひび割れは、全て補修する予定である。

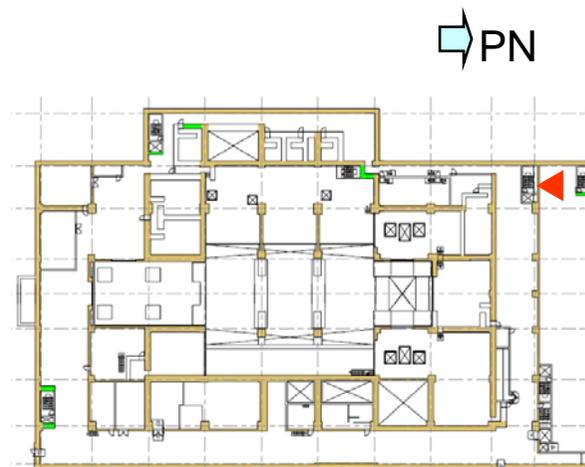
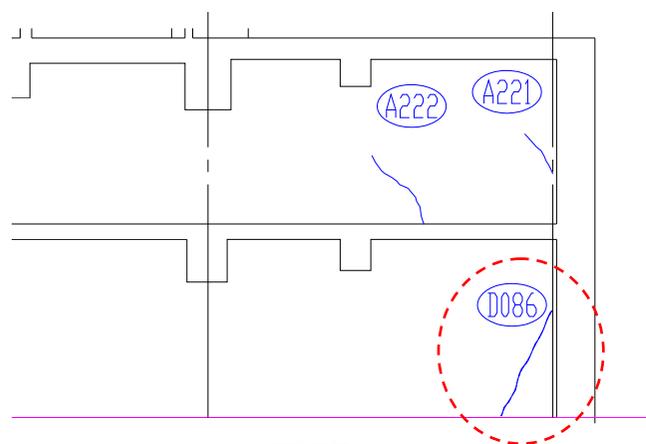
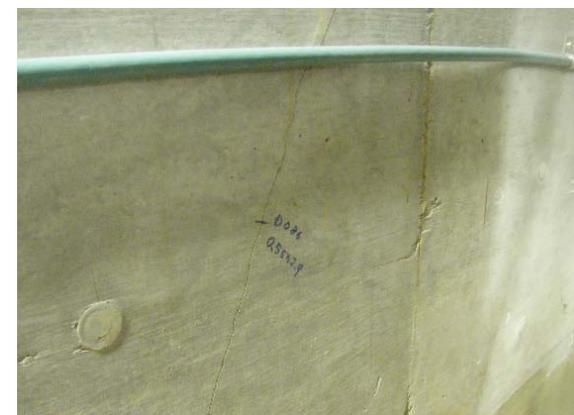
点検により確認された、今回の地震によって発生したことが否定できないひび割れは、最大でも0.55mmであり、すべて評価基準値(1.0mm)未満であることを確認した。

階	地下1階
通り	T10
番号	D086
壁厚(mm)	400
配筋(mm)	2-D16@200
幅(mm)	0.55
長さ(m)	2.9

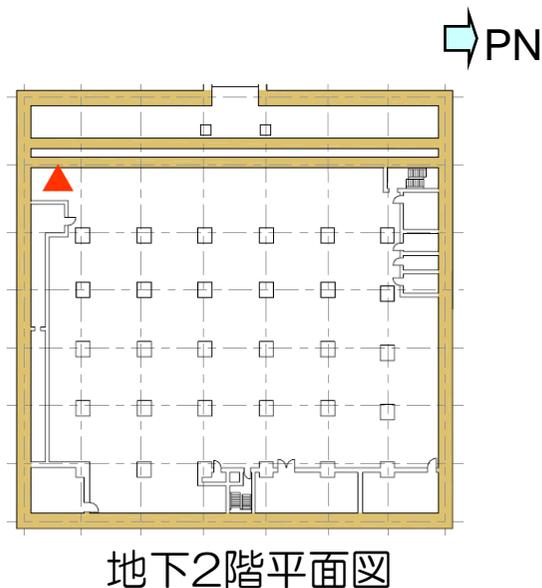
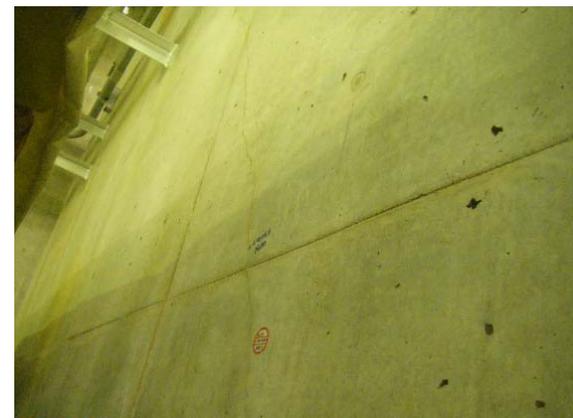
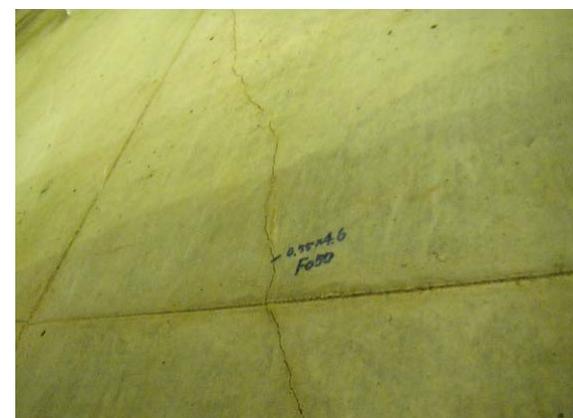
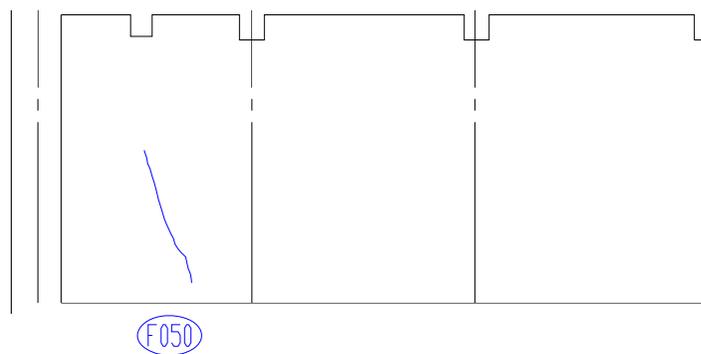
点検により確認された、今回の地震によって発生したことが否定できないひび割れは、最大でも0.55mmであり、すべて評価基準値(1.0mm)未満であることを確認した。

階	地下2階
通り	HB
番号	F050
壁厚(mm)	1000
配筋(mm)	タテ 外D29@200 内D25@200 ヨコ 2-D25@200
幅(mm)	0.55
長さ(m)	4.6

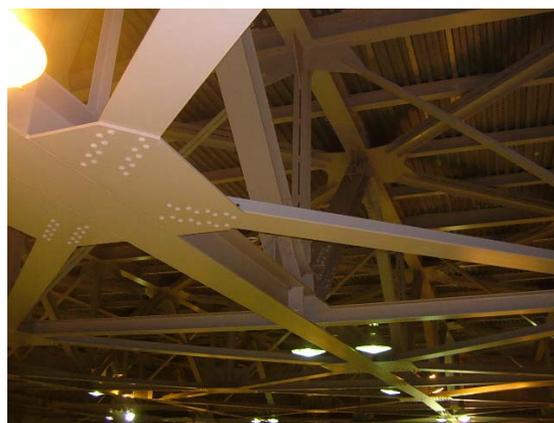
主トラス

- 点検の結果、屋根トラスに地震による影響は確認されなかった。

対象	項目	発生の有無
部材	変形・座屈・破断	なし
溶接接合部	きれつ・破断	なし
ボルト接合部	ボルト破断・緩み	なし

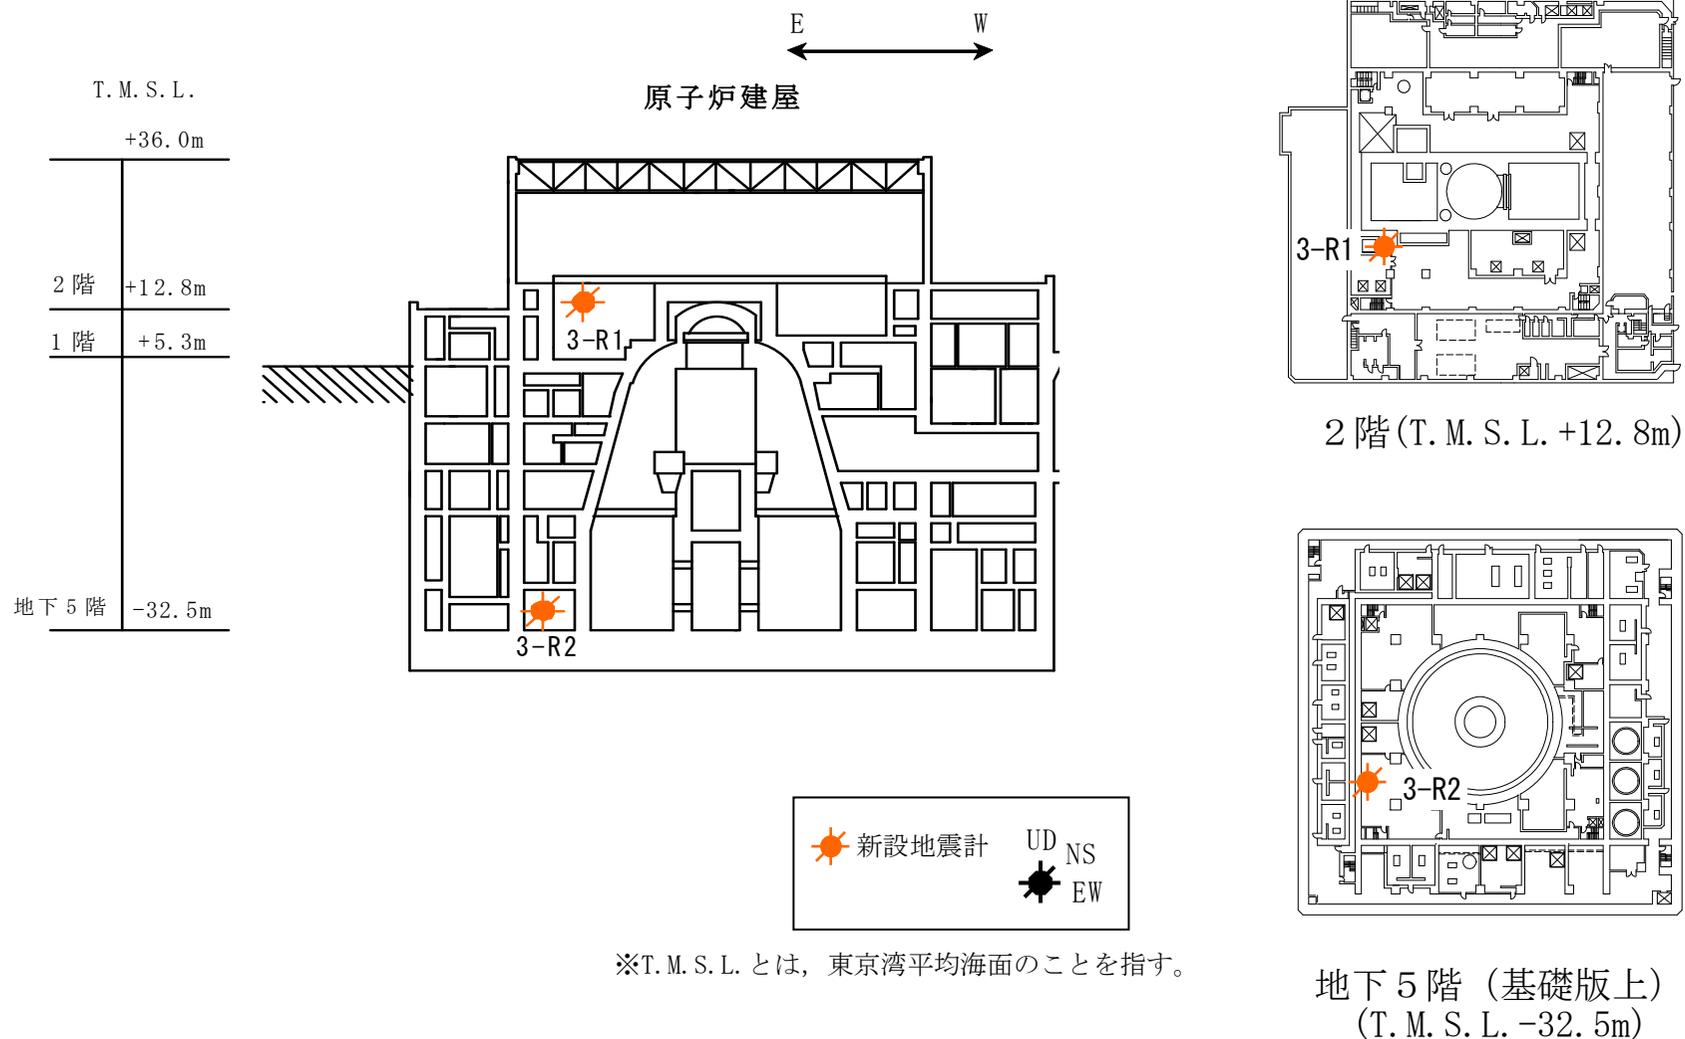
■ 3号機原子炉建屋に設置されている地震計の配置を以下に示す。

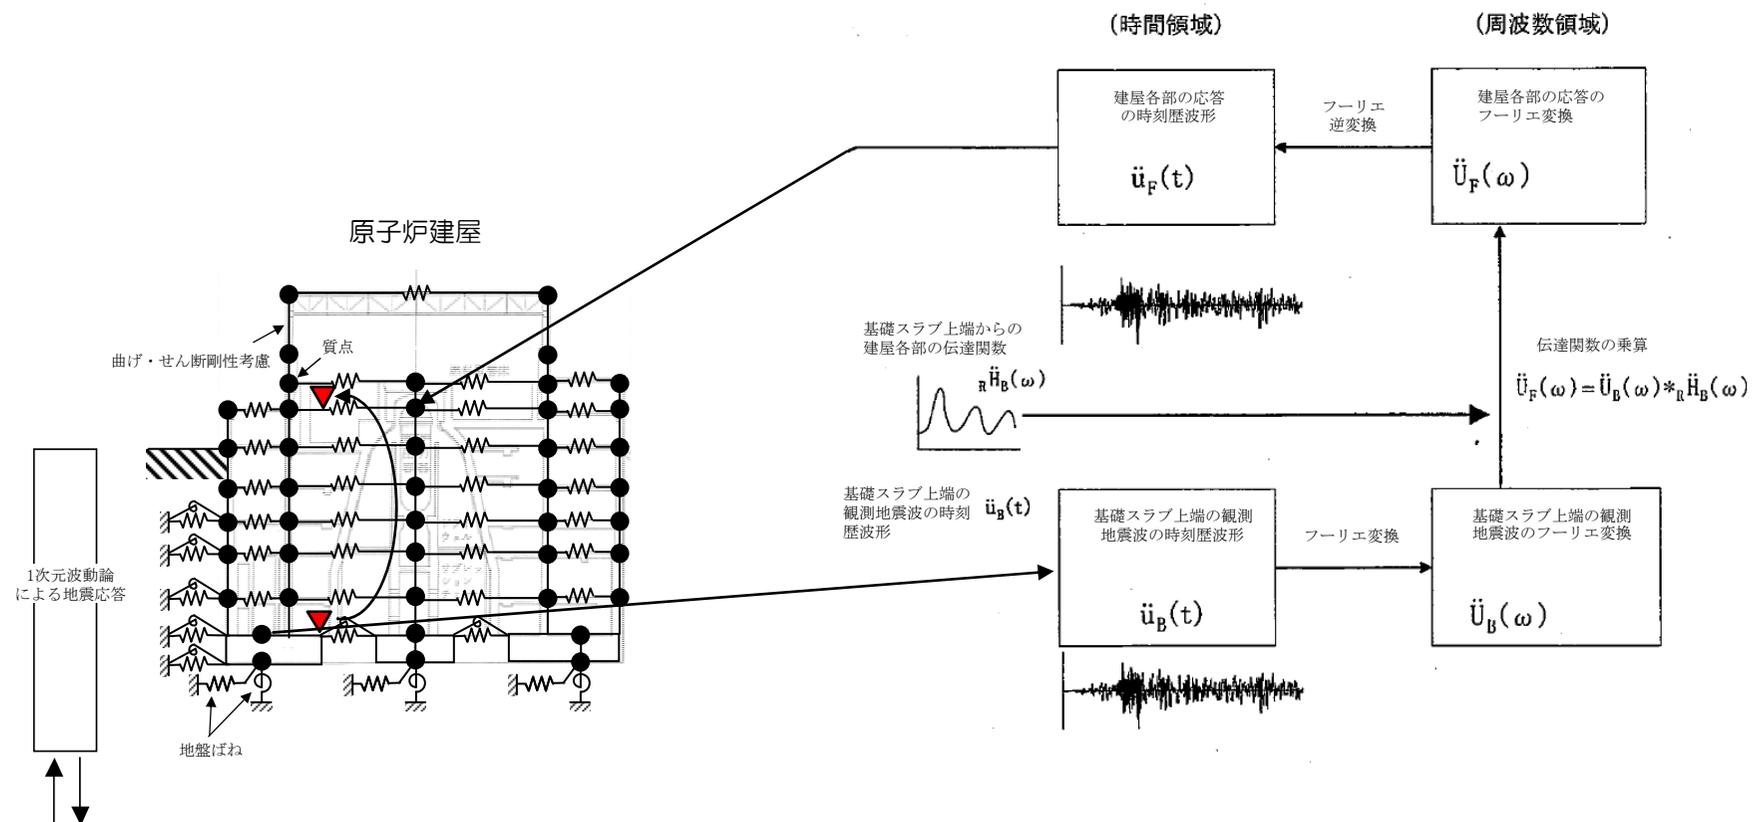
本地震に対する原子炉建屋の地震応答解析は、地震時に観測した基礎版上における観測記録を用いた動的解析による。

建屋各部位の応答は、原子炉建屋の基礎版上での観測記録波と、基礎版上から建屋各部の伝達関数を用いて算出する。

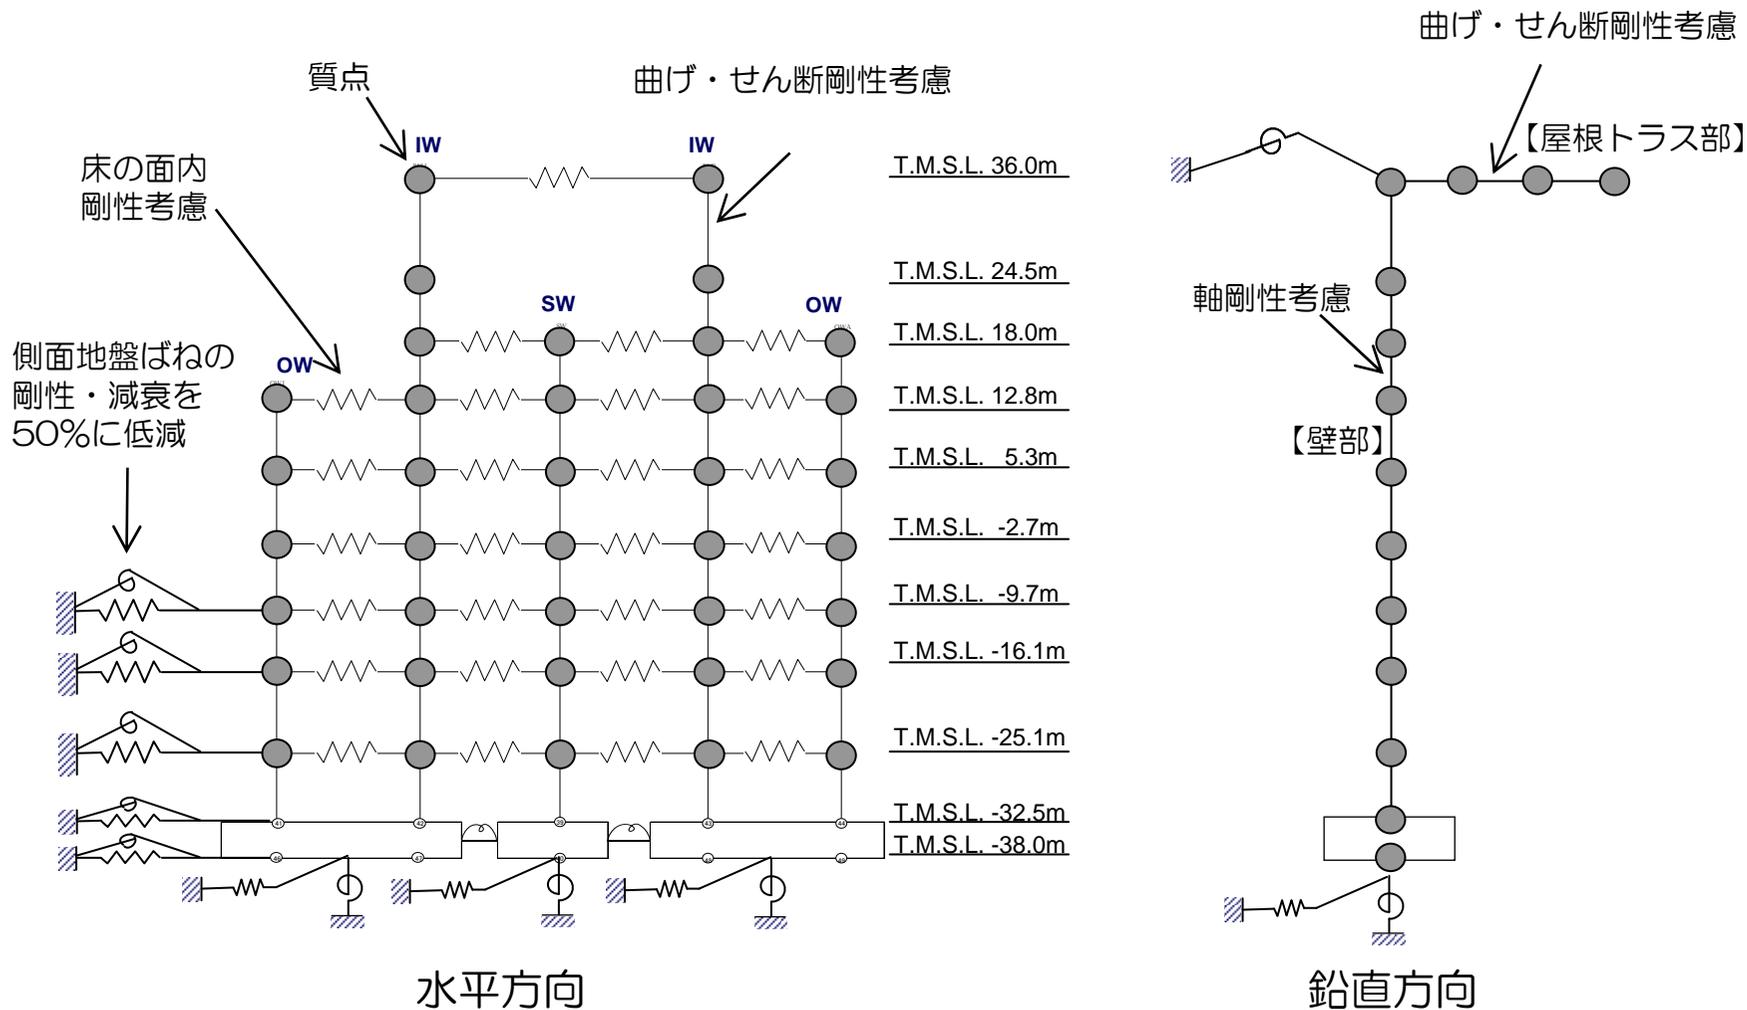
- ・ 解析モデルは、埋込みSRモデルを基本とする。
- ・ 建屋モデルは床の柔軟性を考慮した多軸モデルとする。
- ・ 側方地盤の剥離の影響を考慮して、側面地盤ばね（剛性・減衰）を50%に低減する。

■ 3号機原子炉建屋の地震応答解析モデルを以下に示す。

- 観測記録との適合性を向上させる観点から、解析モデルについての検討（構造W59-2）を実施し、側面の地盤ばねについては、剛性・減衰を50%低減し、建屋モデルについては床の柔性を考慮した多軸モデルを採用することとした。
- 南北方向、東西方向の中間階におけるシミュレーション解析結果は、最大応答加速度、加速度応答波形、加速度応答スペクトル共に十分整合していることを確認した。鉛直方向については、加速度応答スペクトルの解析結果が一部の周期帯で大きめの評価となっているものの、その部分を除けば観測記録と解析結果が整合していることを確認した。
- せん断応力による検討の結果、発生応力は設計配筋量のみで負担可能な短期せん断応力度を下回る結果となり、概ね弾性範囲と判断された。
- 以上のことを踏まえ、原子炉建屋の耐震健全性は確保されているものと評価した。

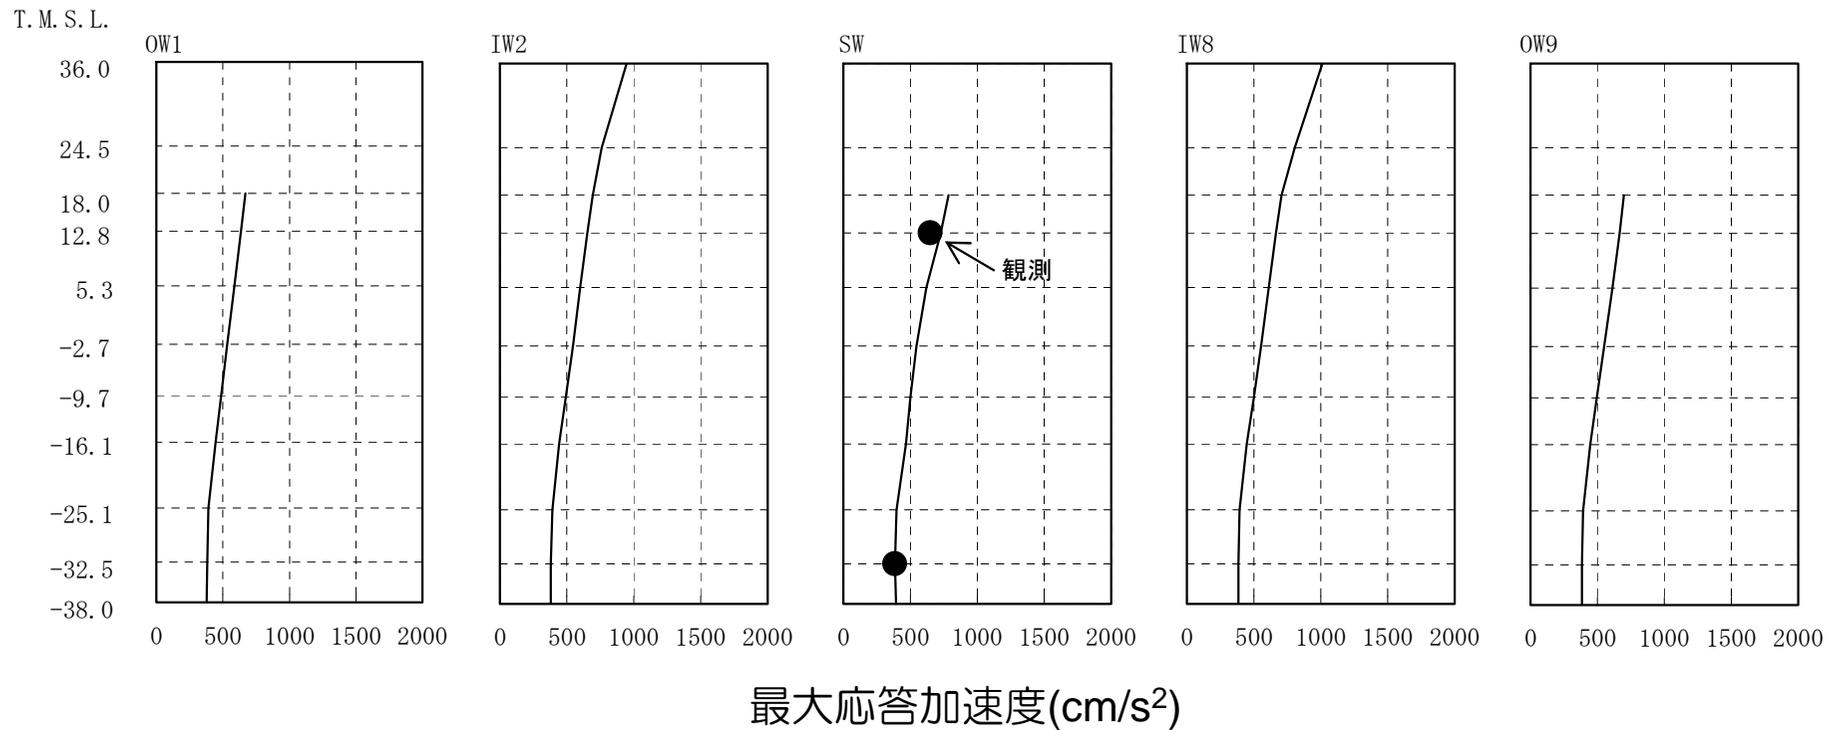
- 観測記録と解析結果は十分に整合していることを確認。

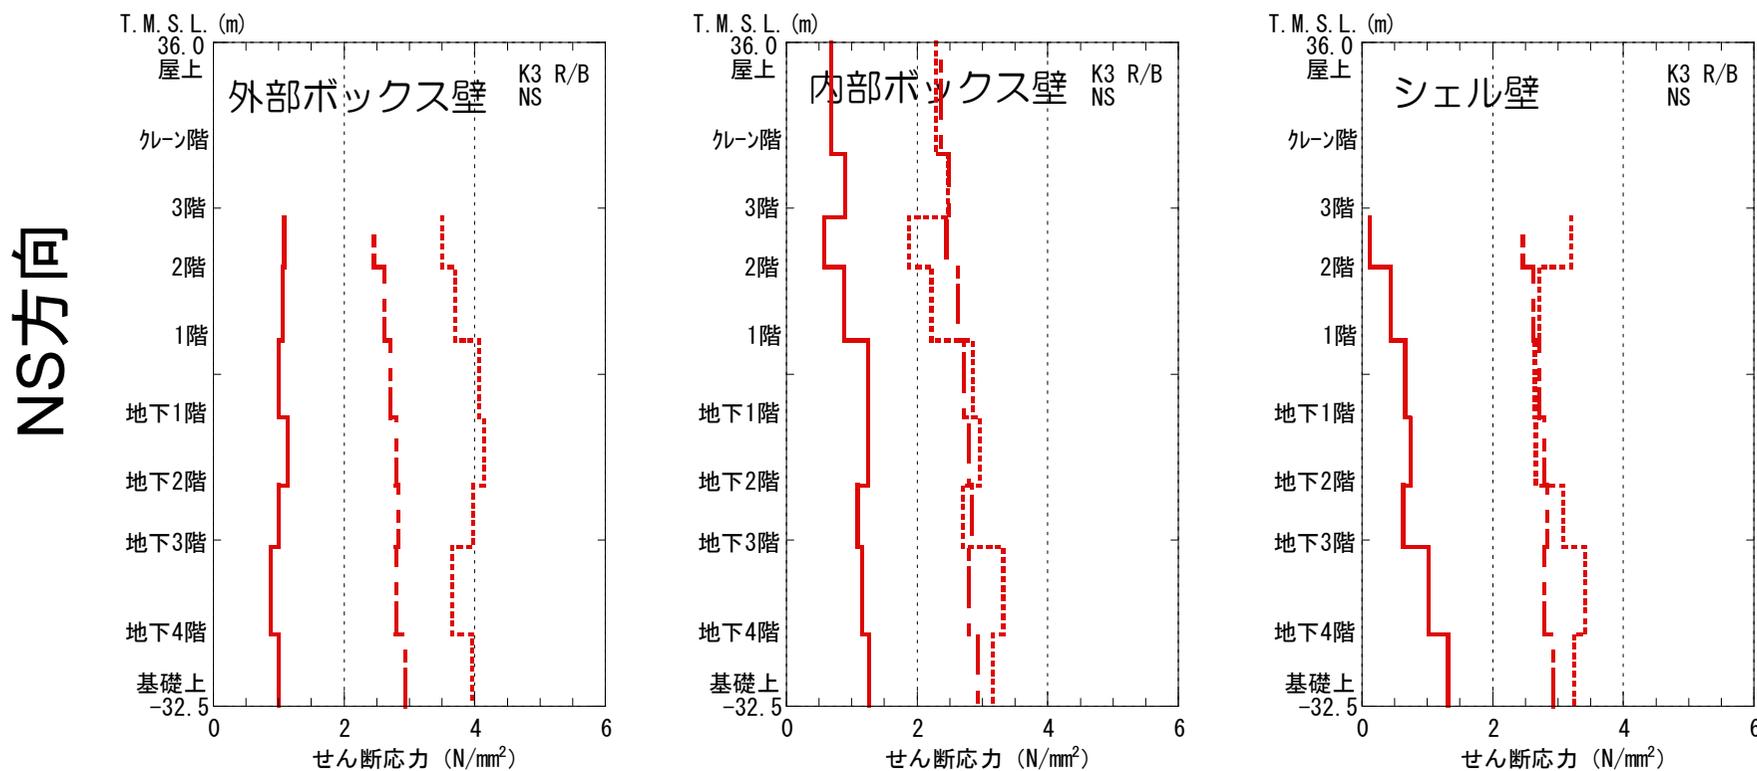
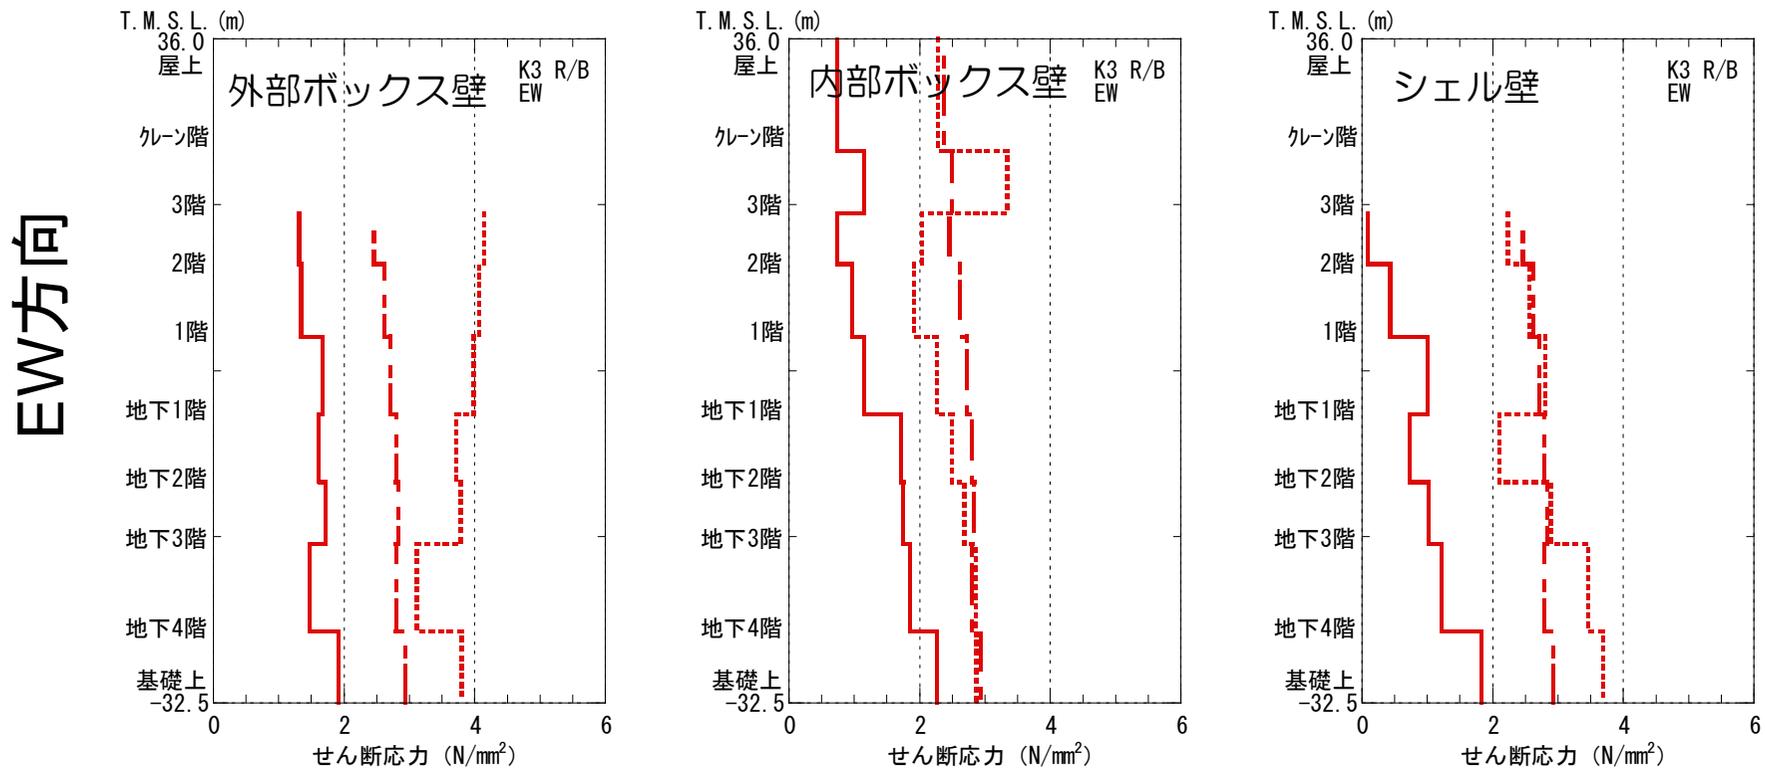
各階のせん断応力は、設計配筋量のみで負担できる短期せん断応力度に対して余裕のある結果が出ていることから、耐震壁の鉄筋コンクリート部は概ね弾性範囲にあると判断されるとともに余裕度を有しており、耐震健全性は確保されているものと評価した。

- せん断応力 (追加検討モデル)
- ⋯ 設計配筋量のみで負担できる短期せん断応力度 ($p_w \cdot \sigma_y$)
- · - コンクリートのせん断ひび割れ発生応力 τ_c (JEAG4601)

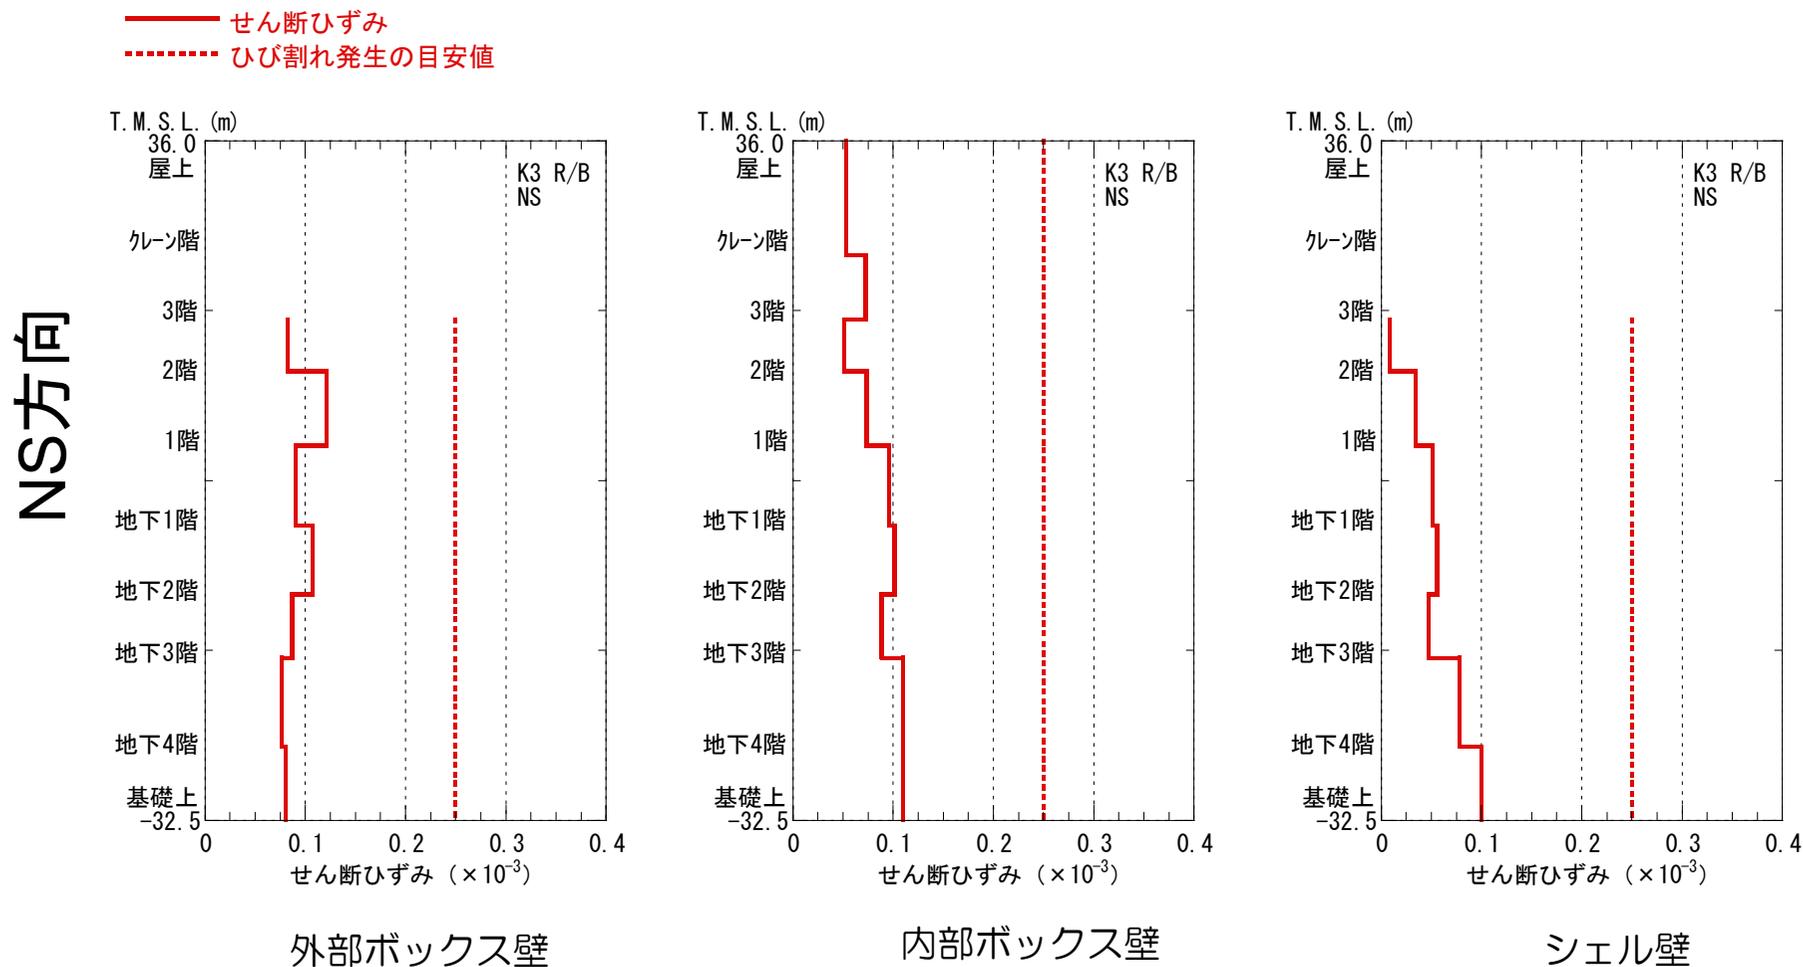
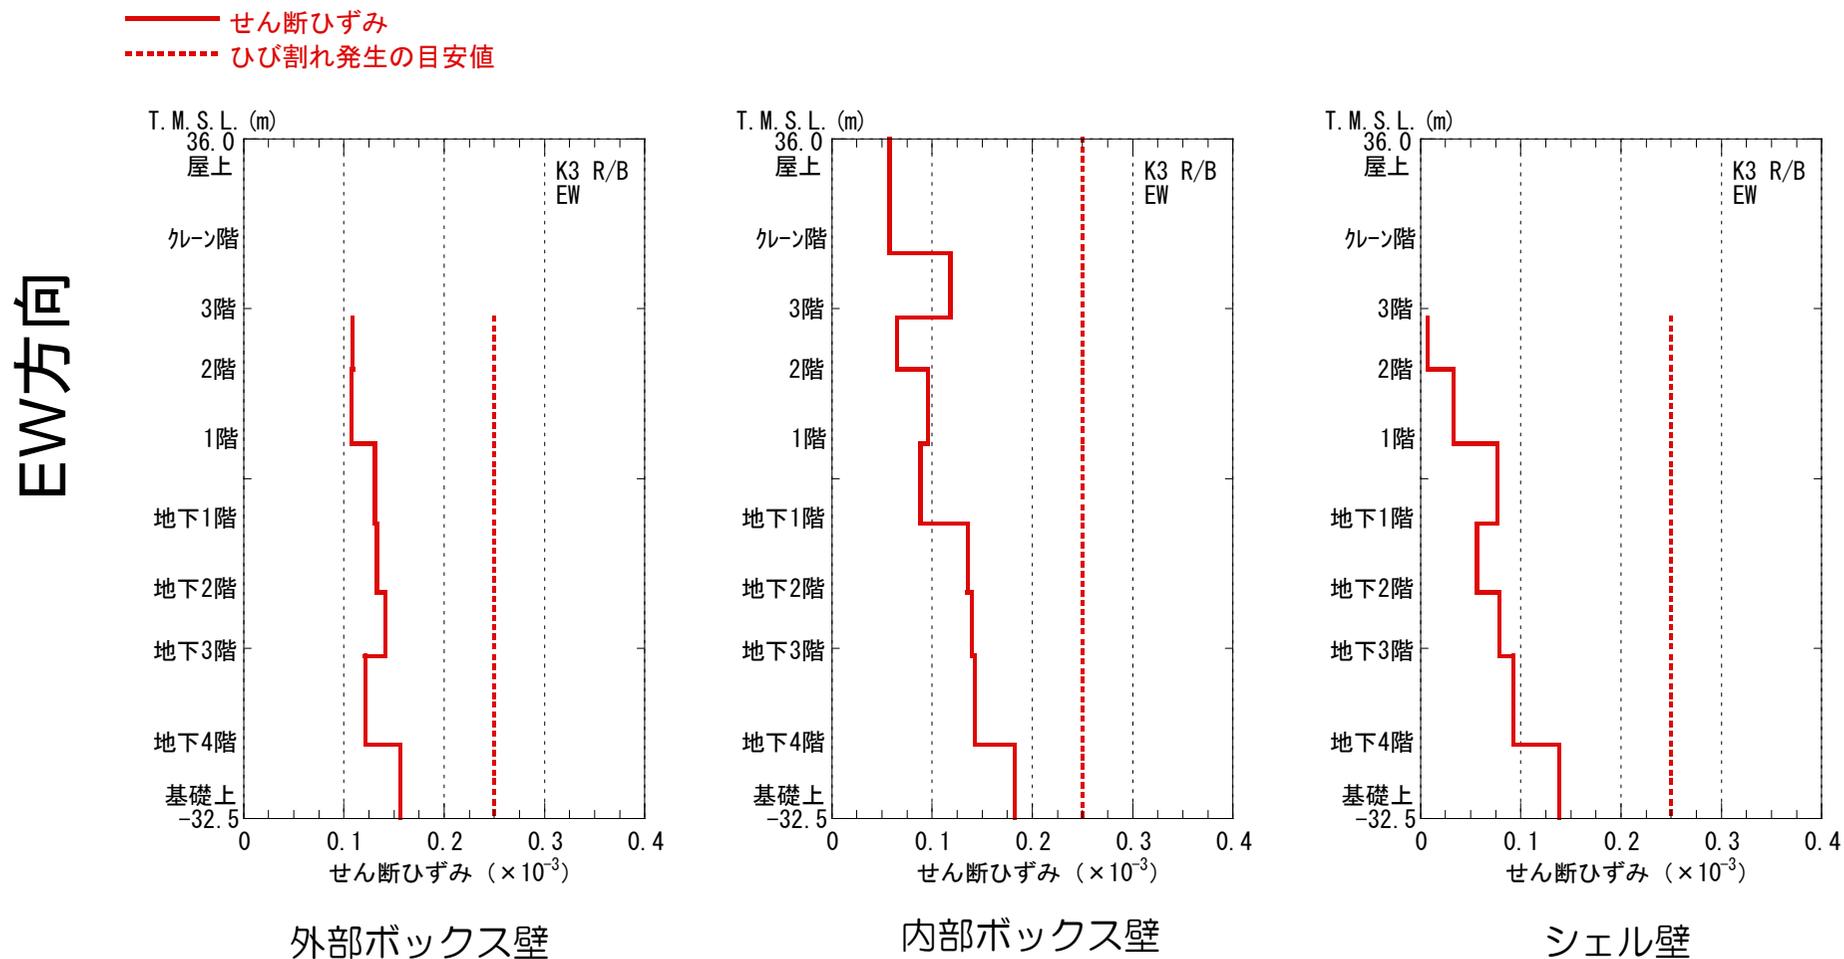
各階のせん断ひずみは、ひび割れ発生の目安値*を下回っている。

*過去の実験結果の平均的な値による目安値であり、せん断初ひび割れが発生するせん断ひずみの値にはばらつきがある。

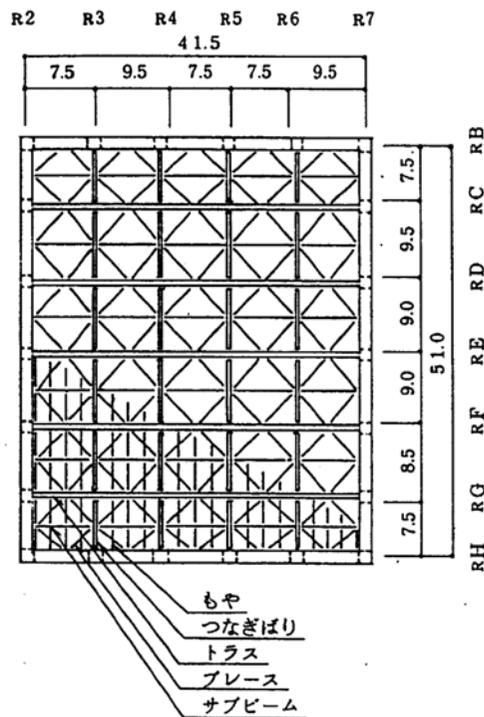
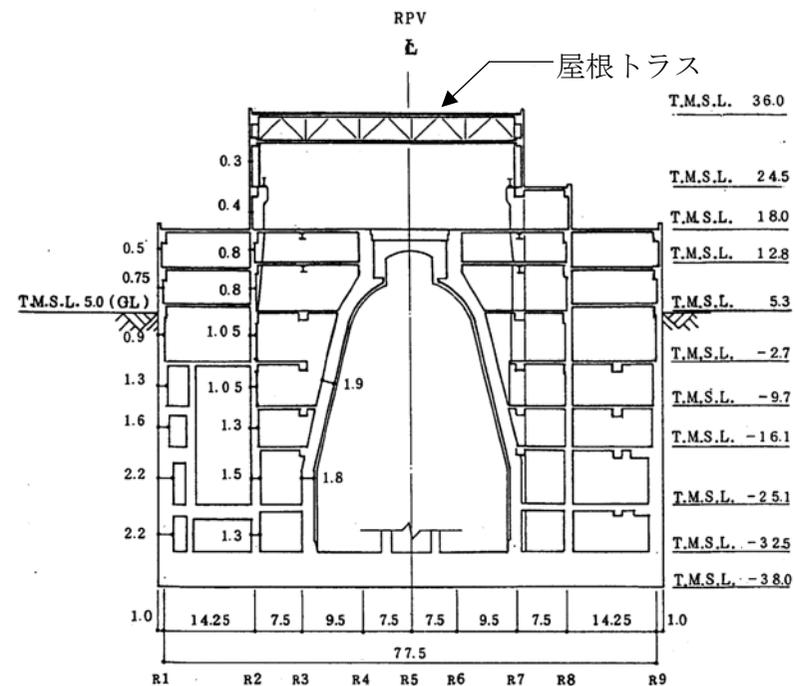
屋根伏図 (T.M.S.L.36.0m)

3号機原子炉建屋の上部構造は、鉄骨造陸屋根をもつ屋根トラスで構成されている。屋根トラスは、鉛直方向の地震動の影響を受けやすいと考え、水平方向と鉛直方向の同時入力による評価を行うため、3次元モデルによる地震応答解析を行う。

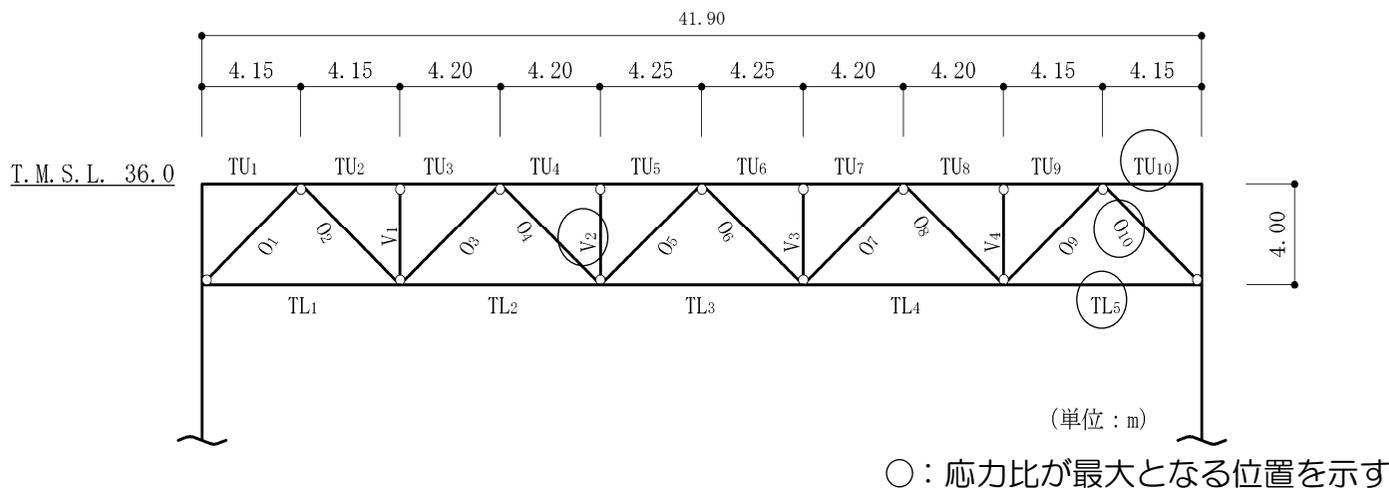
部材		発生応力 (N/mm ²)	評価基準値 (N/mm ²)	発生応力/ 評価基準値	位置	使用部材
上弦材	(引張)	37.5	325.0	0.32	TU ₁₀	H-400×400×13×21
	(曲げ)	66.3	325.0			
下弦材	(圧縮)	49.1	183.0	0.38	TL ₅	H-400×400×13×21
	(曲げ)	35.5	325.0			
斜材	(圧縮)	119.9	246.0	0.49	O ₁₀	H-394×398×11×18
束材	(圧縮)	45.7	142.0	0.33	V ₂	2[s-200×90×8×13.5

- 地震応答解析の結果、屋根トラスを構成する各部材の発生応力と評価基準値の比は最大でも 0.3~0.5 程度であり、概ね弾性範囲であると判断されることから、耐震健全性は確保されているものと評価した。

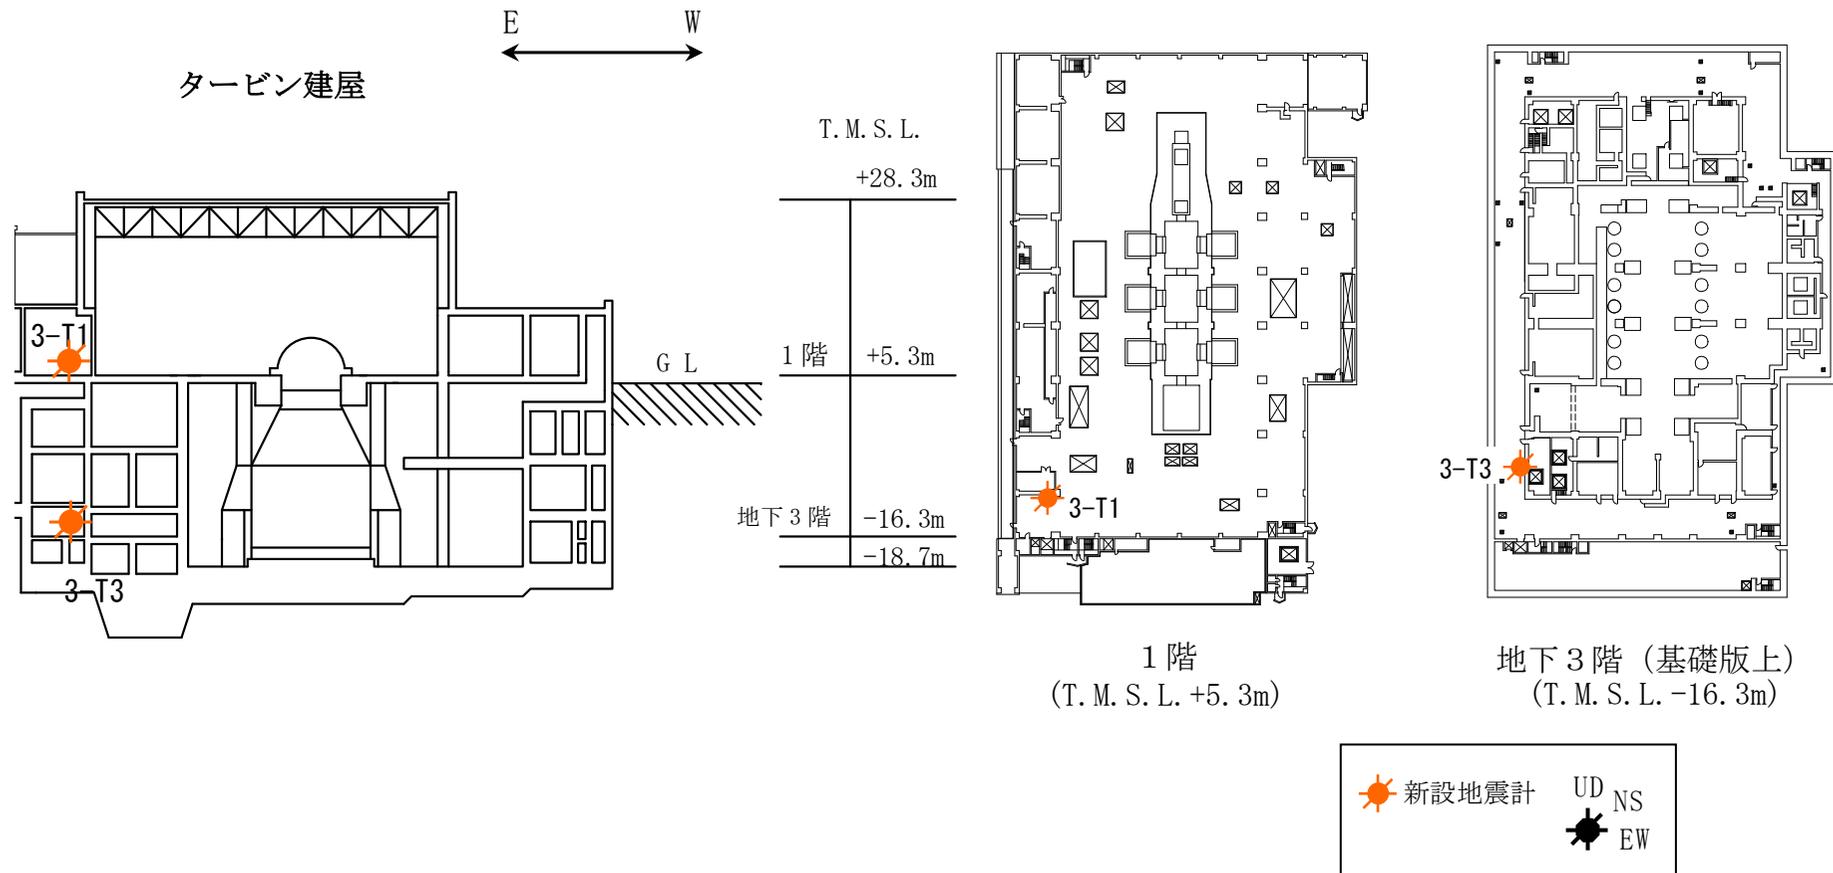
- 3号機タービン建屋に設置されている地震計の配置を以下に示す。
 なお、1階に設置されている地震計（3-T1）の本震記録は、地震計記録部の回路異常により、消失している。

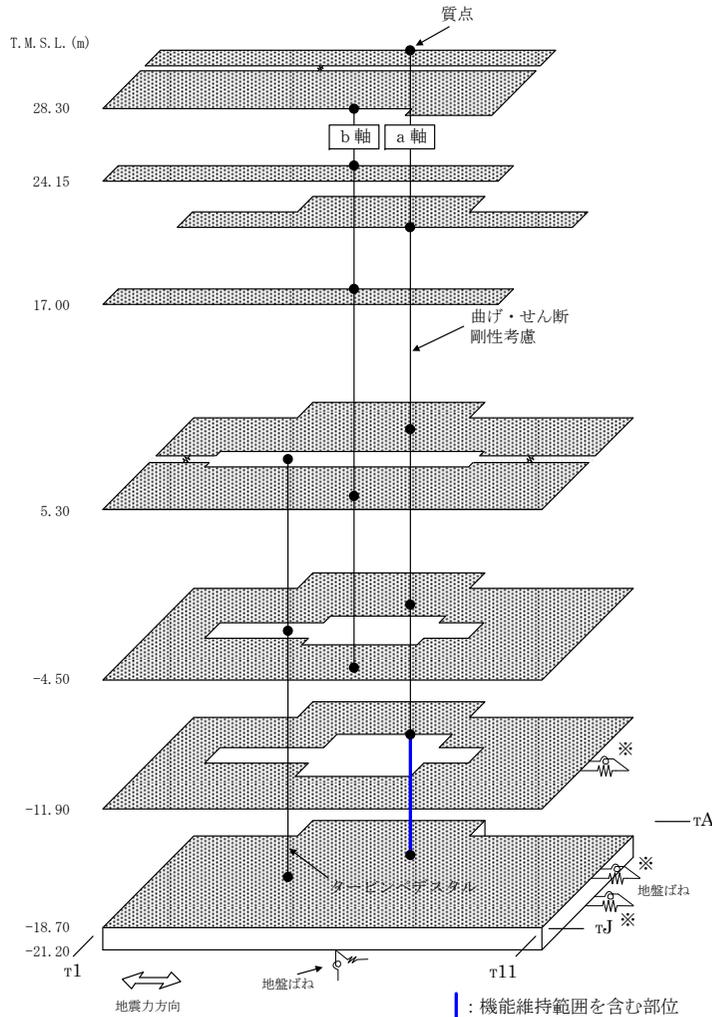
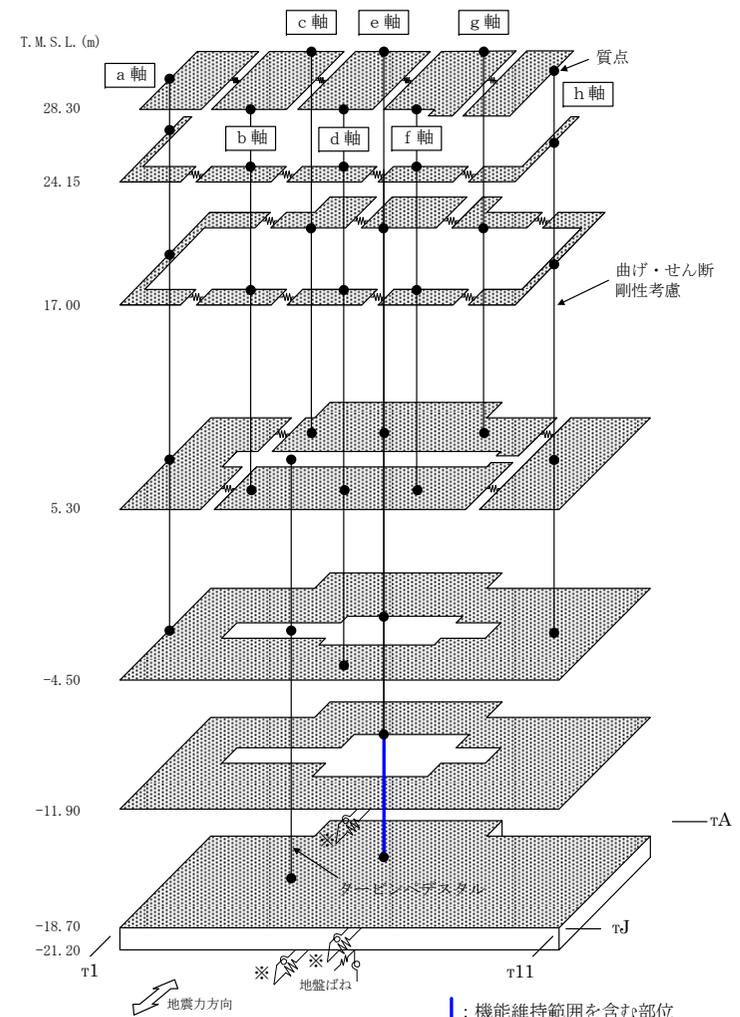
タービン建屋の地震応答解析モデル

※側面地盤ばねは、Novakの方法より求まるばね定数及び減衰（水平及び回転）を50%に低減して評価する。

側面地盤ばねについては、原子炉建屋での検討結果を踏まえて、Novakの方法より求まるばね定数及び減衰（水平及び回転）を50%に低減して評価する。
