柏崎刈羽原子力発電所3号機

新潟県中越沖地震後の設備健全性に係る
点検・評価状況について
(原子炉建屋、タービン建屋、海水熱交換器建屋)

平成22年11月15日

東京電力

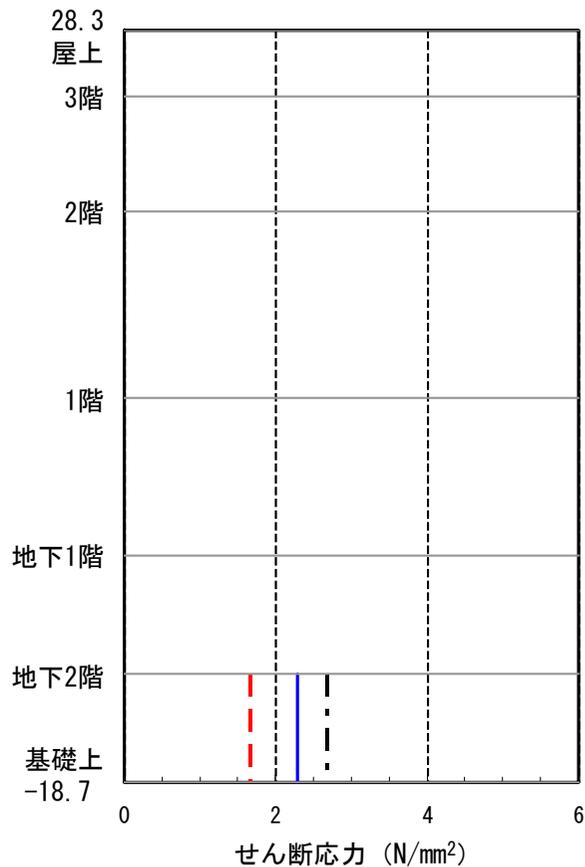
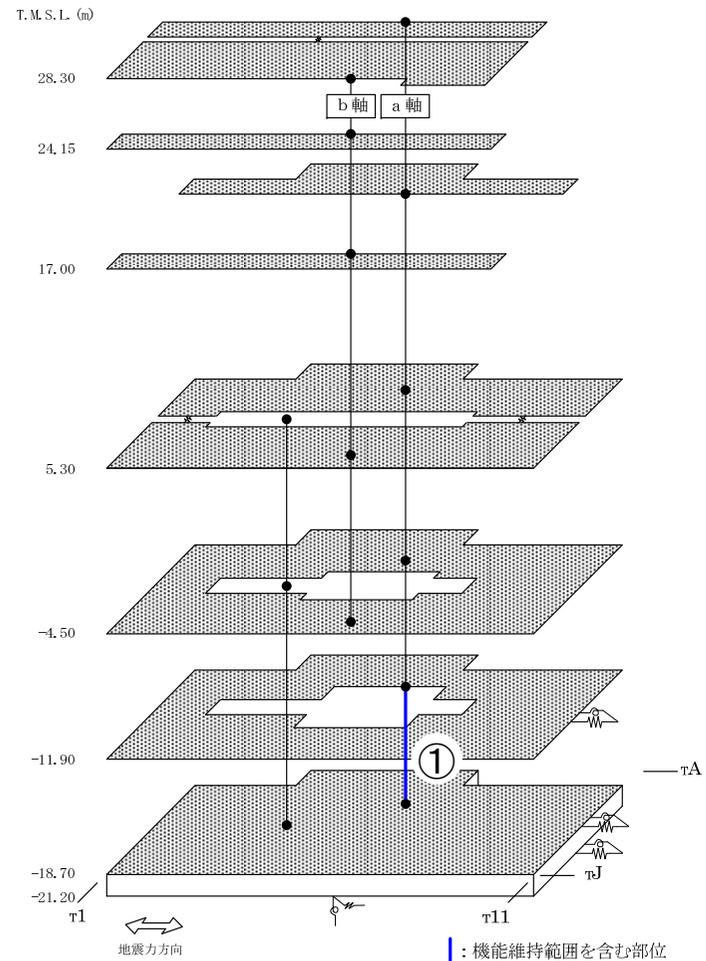
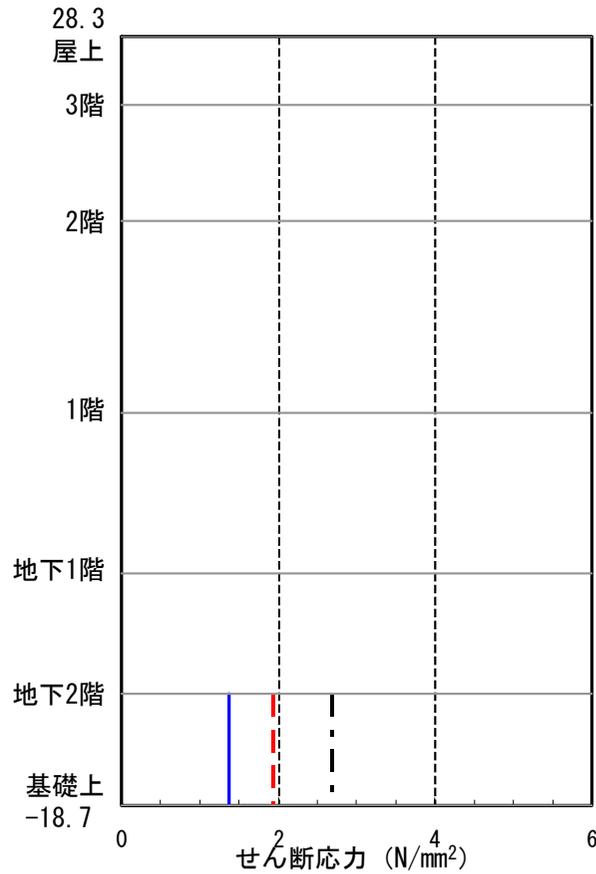
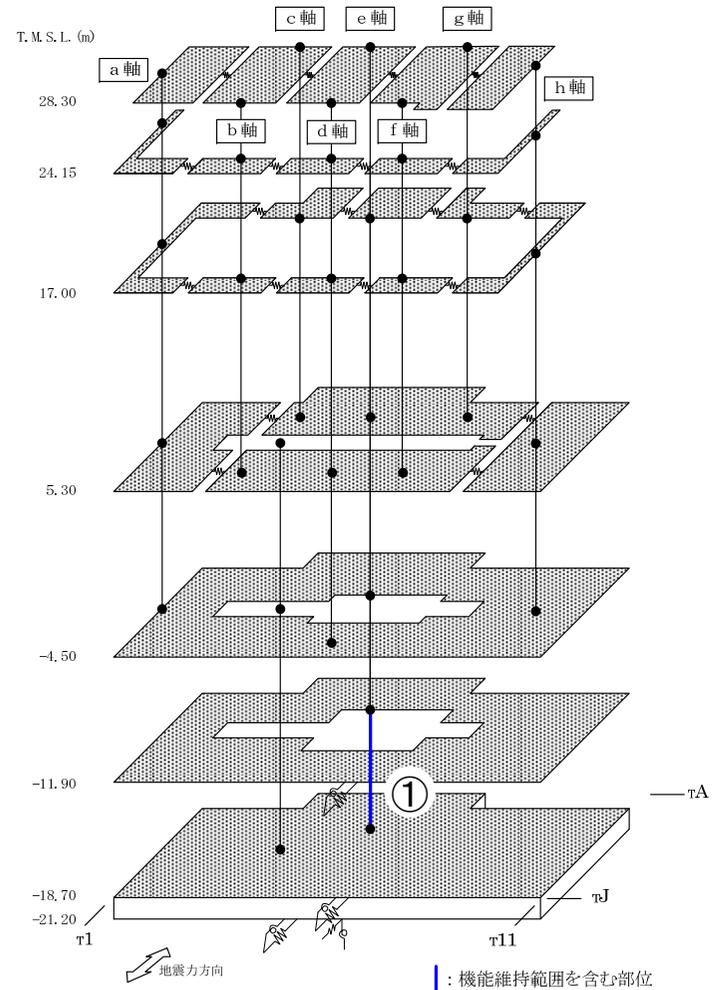
- せん断応力
- - - 設計配筋量のみで負担できる短期せん断応力度 ($\rho_w \cdot \sigma_y$)
- · - · - コンクリートのせん断ひび割れ発生応力 τ_c (JEAG4601)

- せん断応力
- - - 設計配筋量のみで負担できる短期せん断応力度 ($p_w \cdot \sigma_y$)
- · - · - コンクリートのせん断ひび割れ発生応力 τ_c (JEAG4601)

- コンクリートの負担分を考慮せずに、設計配筋量のみで負担可能な短期せん断応力度と比較した場合、南北方向の発生応力は短期せん断応力度を上回る結果となり、東西方向の発生応力は、短期せん断応力度を下回る結果となった。
- コンクリートの負担分を考慮し、せん断スケルトン曲線上の応答としてみた場合は、東西方向、南北方向共に第一折れ点を下回る結果となり、弾性範囲にあると判断された。
- 以上のことを踏まえ、タービン建屋の耐震健全性は確保されているものと評価した。

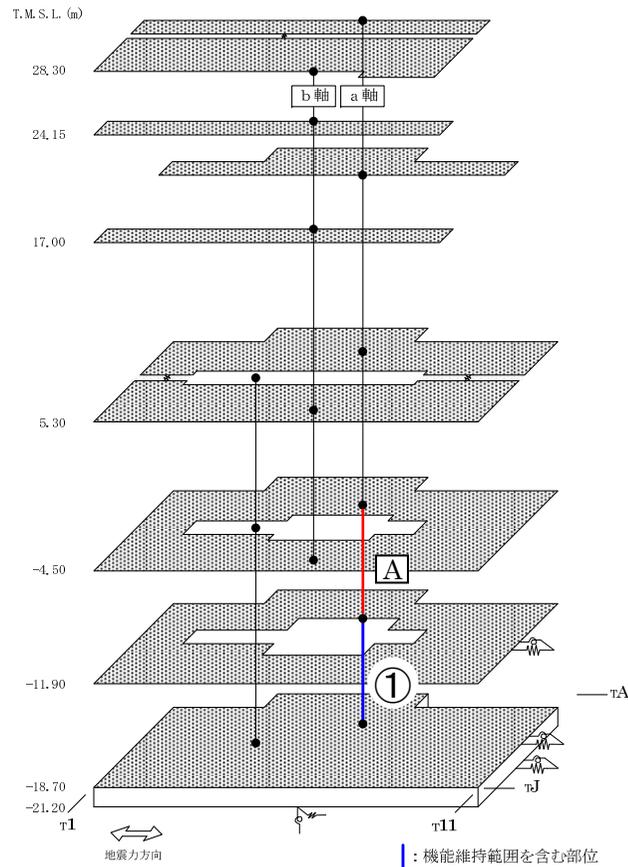
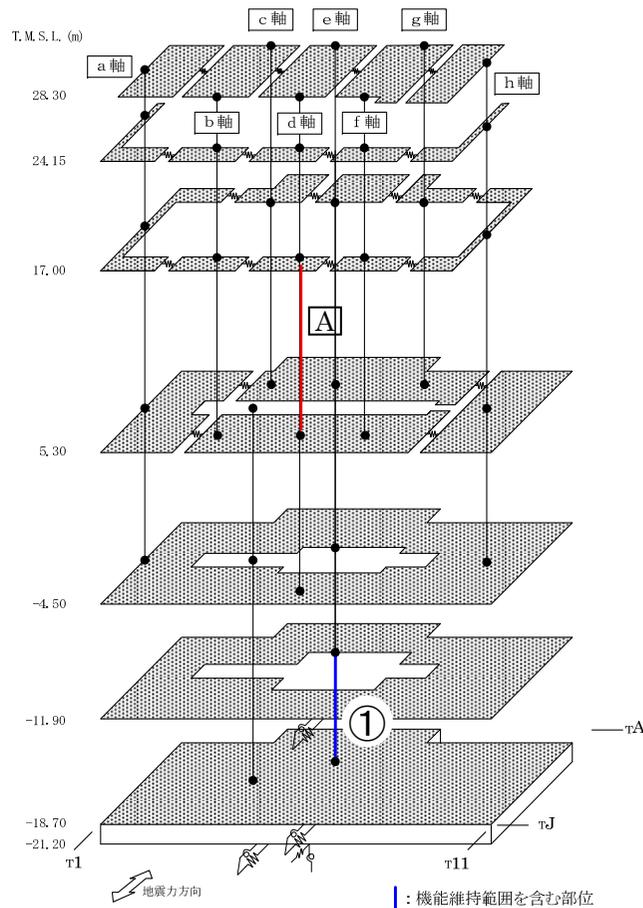
○はせん断スケルトン曲線上の最大応答値を表す。

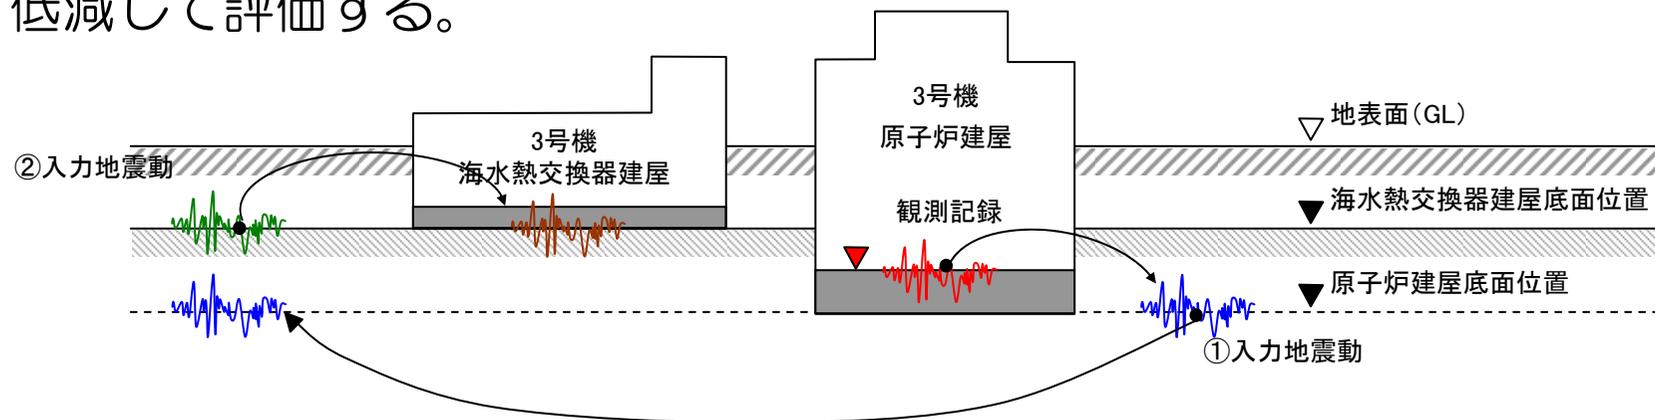
入力地震動の考え方

- 3号機海水熱交換器建屋の地震応答解析に用いる入力地震動②は、3号機原子炉建屋基礎版上での地震観測記録から、原子炉建屋の解析モデルの伝達関数を用いて基礎下端における入力地震動①を算出し、それを海水熱交換器建屋の地盤モデルの同一レベル位置に定義して、地盤の応答解析を実施して求める。

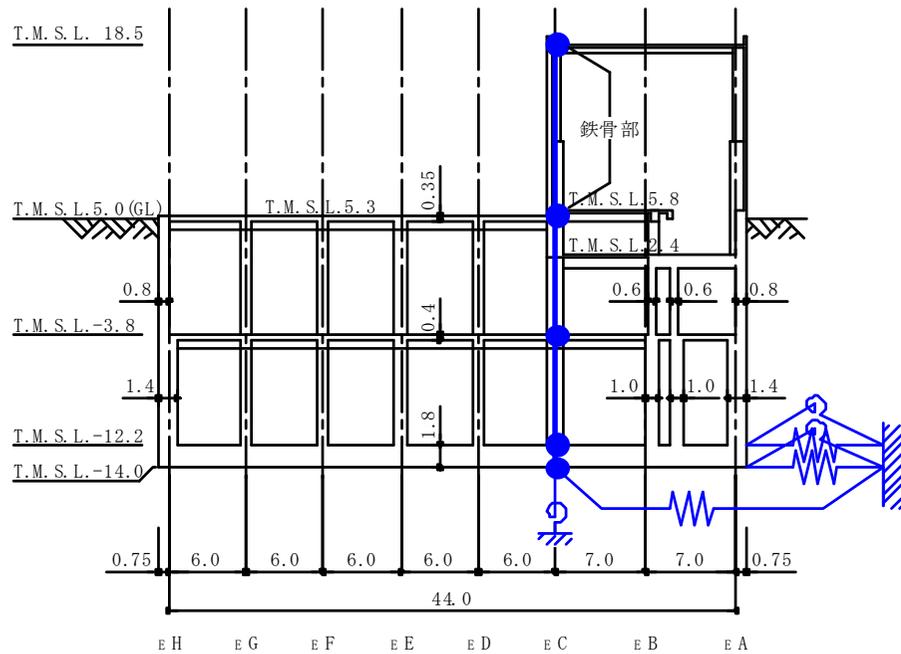
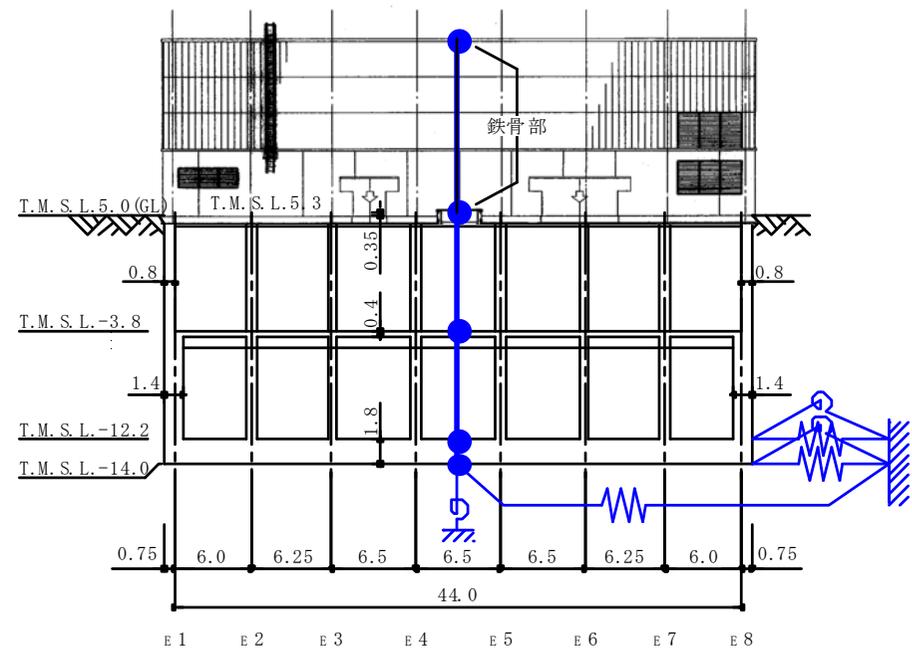
※側面地盤ばねは、Novakの方法より求まるばね定数及び減衰（水平及び回転）を50%に低減して評価する。

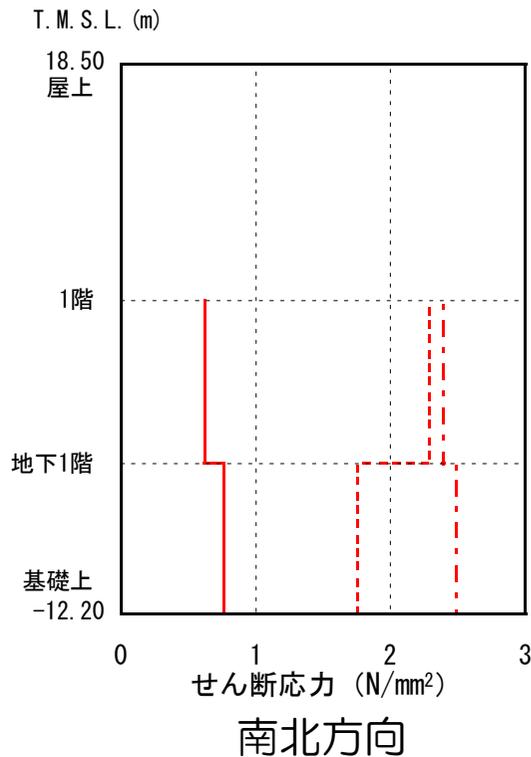
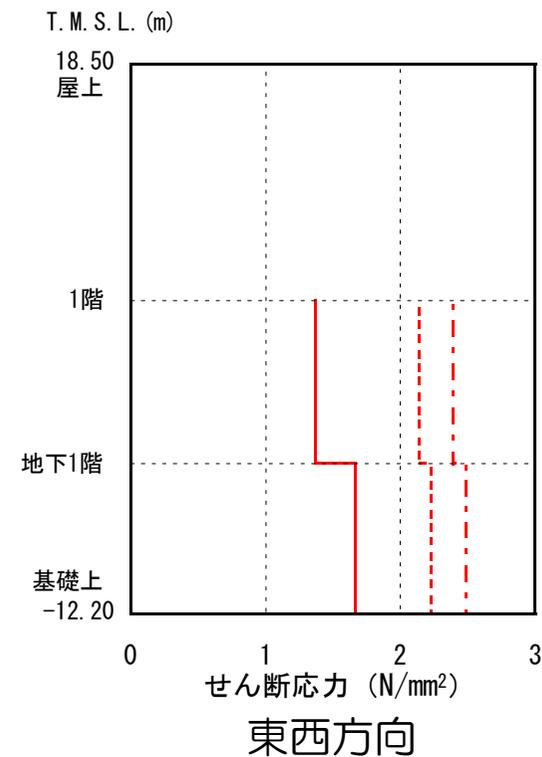
各階のせん断応力は、設計配筋量のみで負担できる短期せん断応力度に対して余裕のある結果が出ていることから、耐震壁の鉄筋コンクリート部は概ね弾性範囲にあると判断されるとともに余裕度を有しており、耐震健全性は確保されているものと評価した。

- せん断応力
- 設計配筋量のみで負担できる短期せん断応力度 ($p_w \cdot \sigma_y$)
- - - - コンクリートのせん断ひび割れ発生応力 τ_c (JEAG4601)

- 地震応答解析より得られた耐震壁のせん断応力による検討の結果、発生応力は設計配筋量のみで負担可能な短期せん断応力度を下回る結果となり、概ね弾性範囲と判断された。
- 以上のことを踏まえ、海水熱交換器建屋の耐震健全性は確保されているものと評価した。

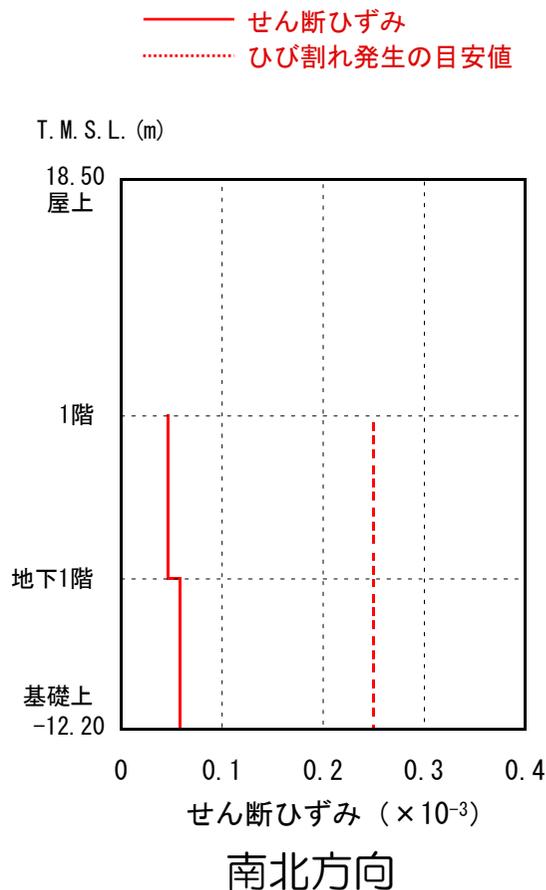
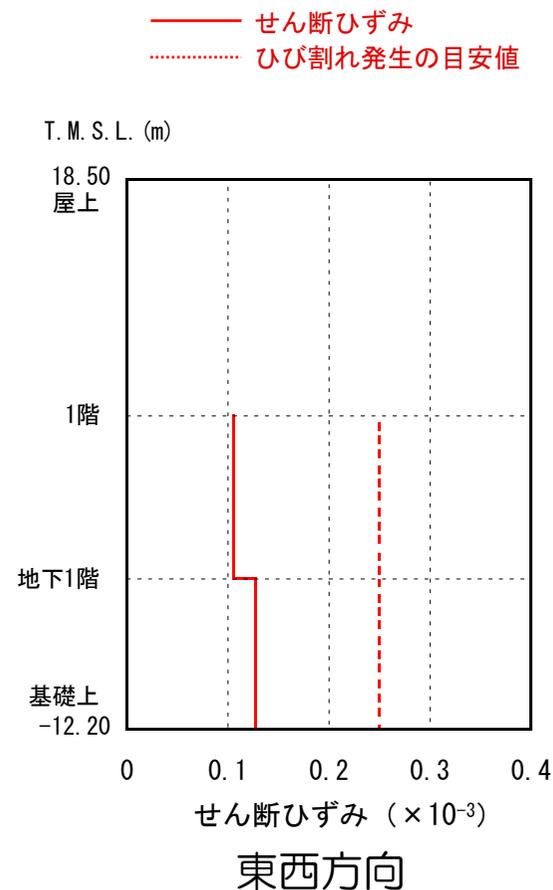
各階のせん断ひずみは、ひび割れ発生の目安値*を下回っている。

※過去の実験結果の平均的な値による目安値であり、せん断初ひび割れが発生するせん断ひずみの値にはばらつきがある。
