# 不適合事象に関する報告について

- 使用済燃料貯蔵プール水の溢水並びに6号機の系外放出に関する対策について
- 6号機 原子炉建屋天井クレーンを駆動させる軸の継手の破損について
- 柏崎刈羽原子力発電所7号機 蒸気タービン翼の接触事象に関する解析結果について

# 6号機 原子炉建屋天井クレーンを 駆動させる軸の継手の破損について

# 柏崎刈羽原子力発電所7号機 蒸気タービン翼の接触事象に関する解析 結果について

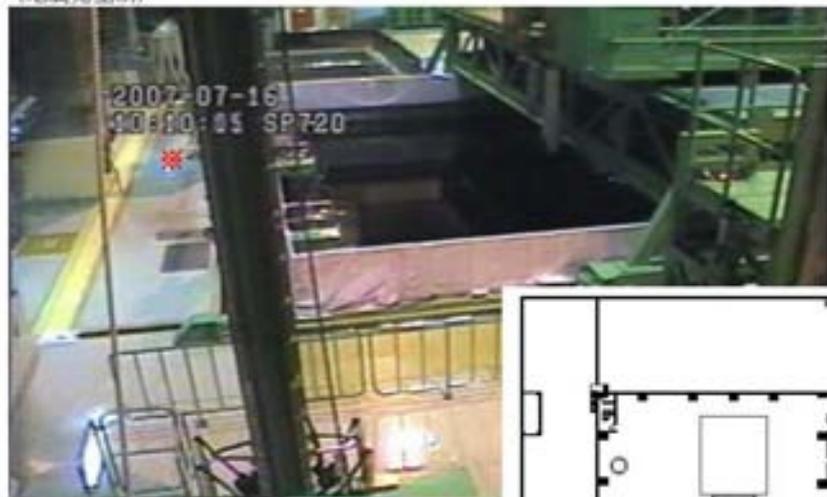
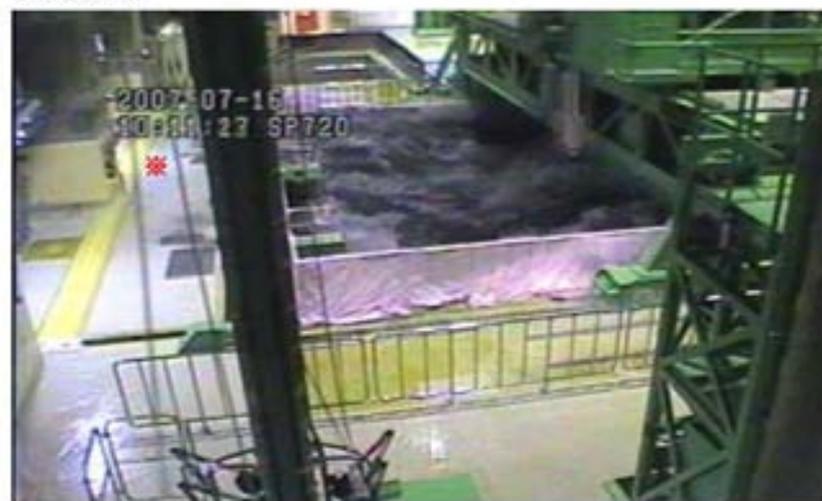
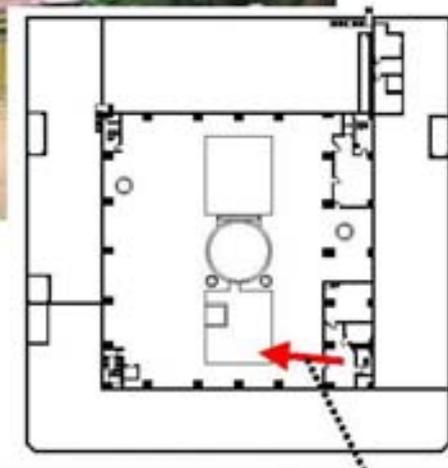
スロッシング (K-3の例)

- 中越沖地震時に使用済燃料貯蔵プール水がスロッシングにより溢水し、全ての号機において使用済燃料貯蔵プール水が原子炉オペレーティングフロア全域に広がる事象が発生

(地震発生前)

(地震発生時)

※ ビデオデッキ時刻ずれ (約2分遅れ)

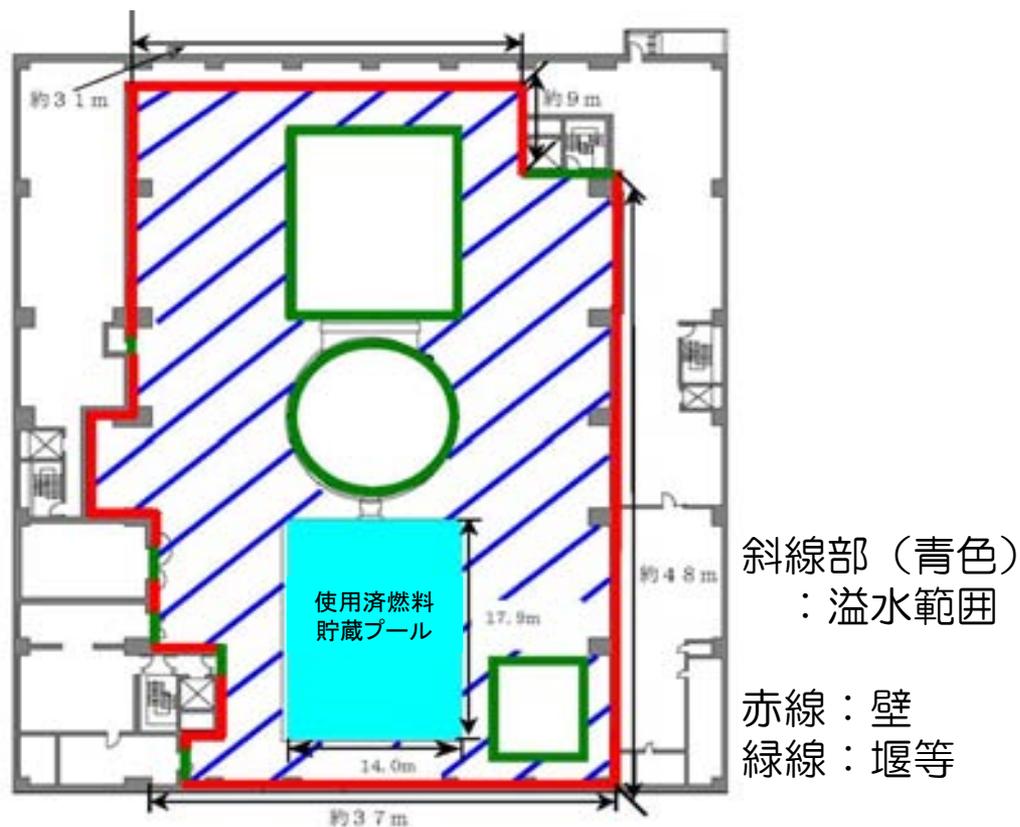
オペレーションフロア溢水状況（6号機の例）

- 中越沖地震時に使用済燃料貯蔵プール水が**スロッシング**によりオペレーションフロアに溢水

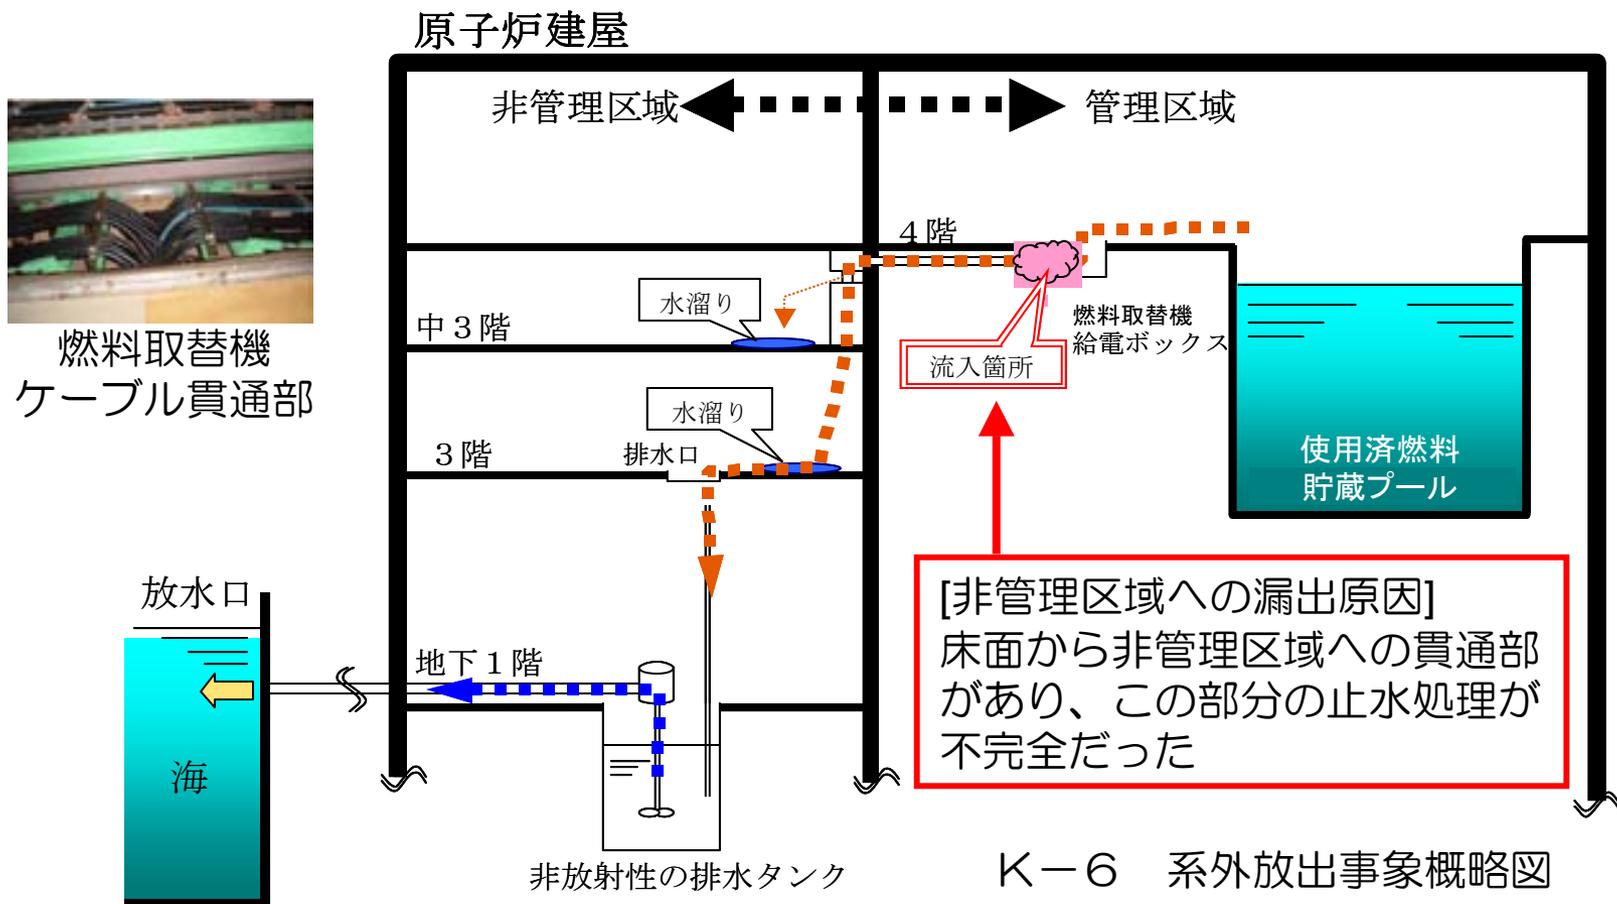
- 6号機では、溢れた使用済燃料貯蔵プール水が燃料取替機のケーブル貫通部を通じて**非管理区域**へ漏えいし、非管理区域の排水設備から放水口を經由して**発電所外に放出**

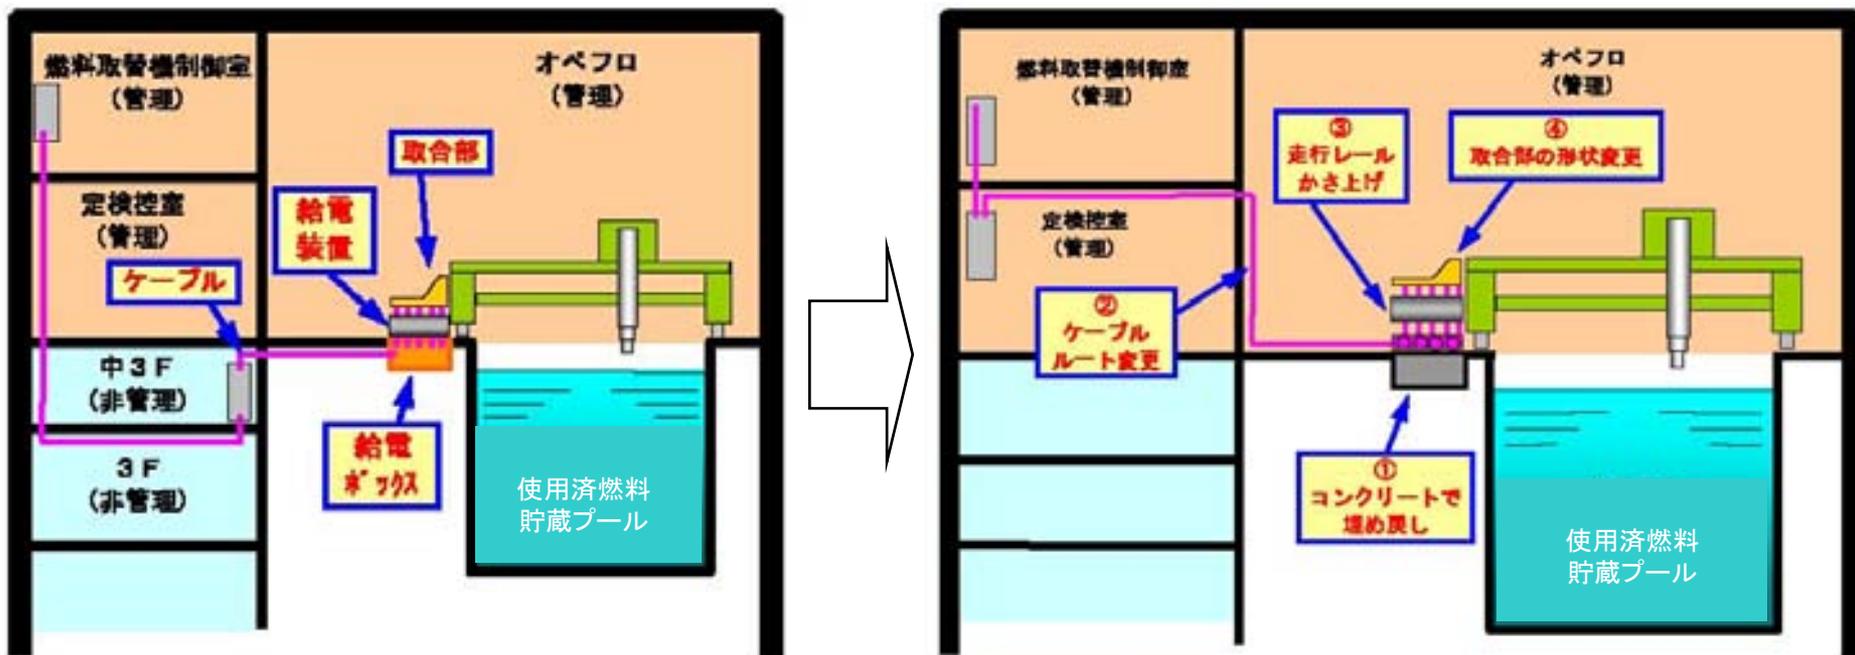
対策前のケーブルルート

対策実施後のケーブルルート

- ※ 燃料取替機のケーブルがオペレーションフロア（管理区域）から非管理区域に向けて敷設されていたのは6号機のみ

- 恒久対策として、6号機のケーブル敷設ルートを変更するとともに、従来のケーブルルートを埋め戻す

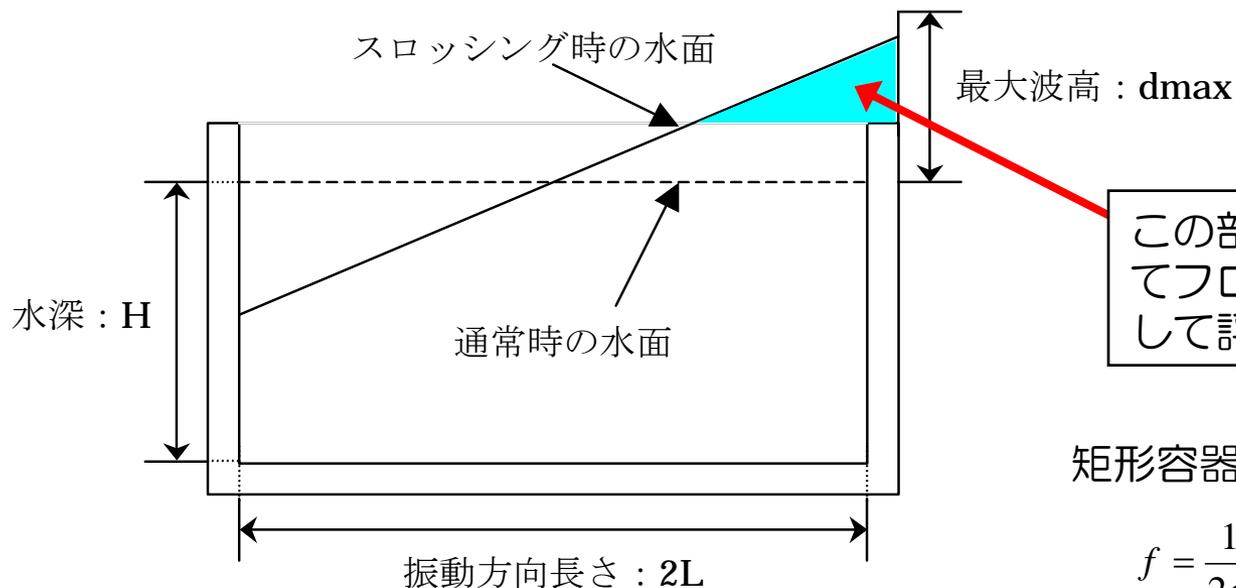
## ■理論式による溢水量評価（参考）

この部分の体積の水が、全てフロアに溢水すると仮定して評価

プールの固有周期と地震波の周期から、スロッシングによって生じる最大の波高（dmax）を求め、床面以上の水が全てフロアに溢水するとして評価を実施

速度ポテンシャル理論により中越沖地震時の観測波を元に溢水量を評価したところ、1～7号機において床面から10cm程度の溢水が発生するものと評価

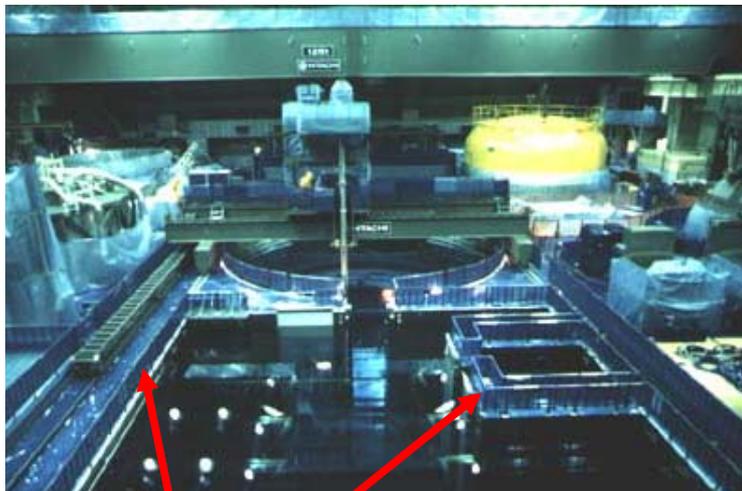
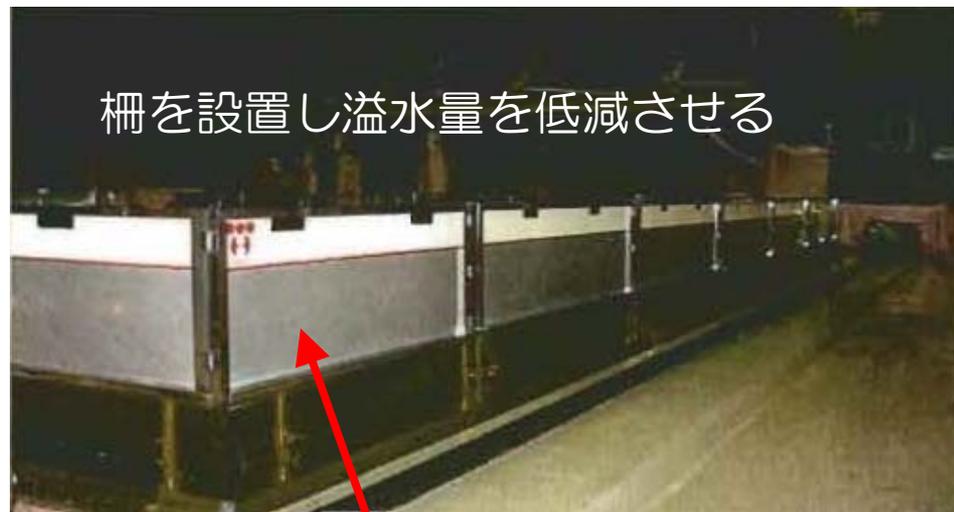
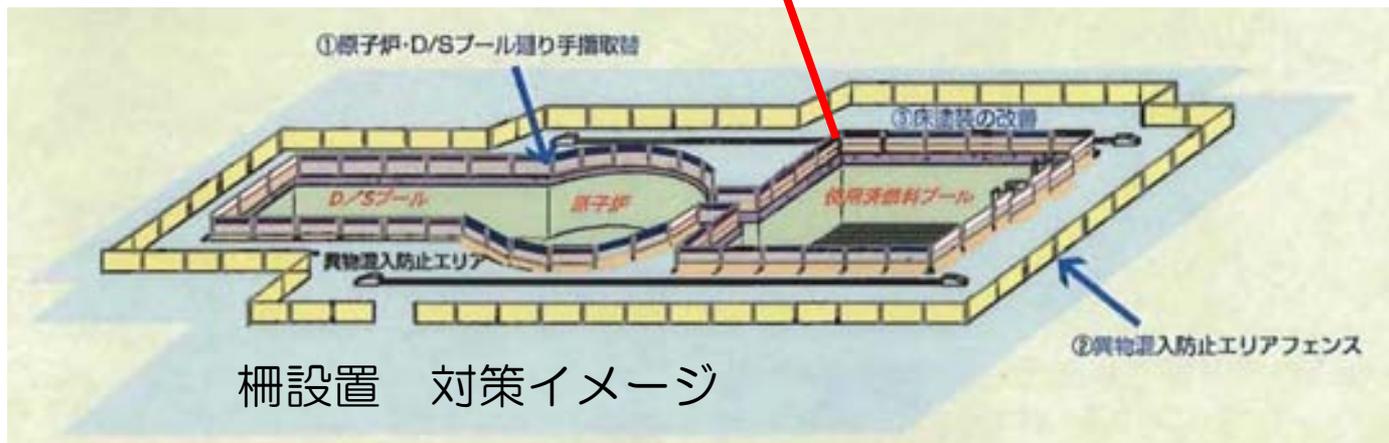
従来は手摺りのみ

柵を設置し溢水量を低減させる

- 使用済燃料貯蔵プールからの溢水量を低減させるための柵を設置（地震時の水圧に対する強度を適切に考慮）

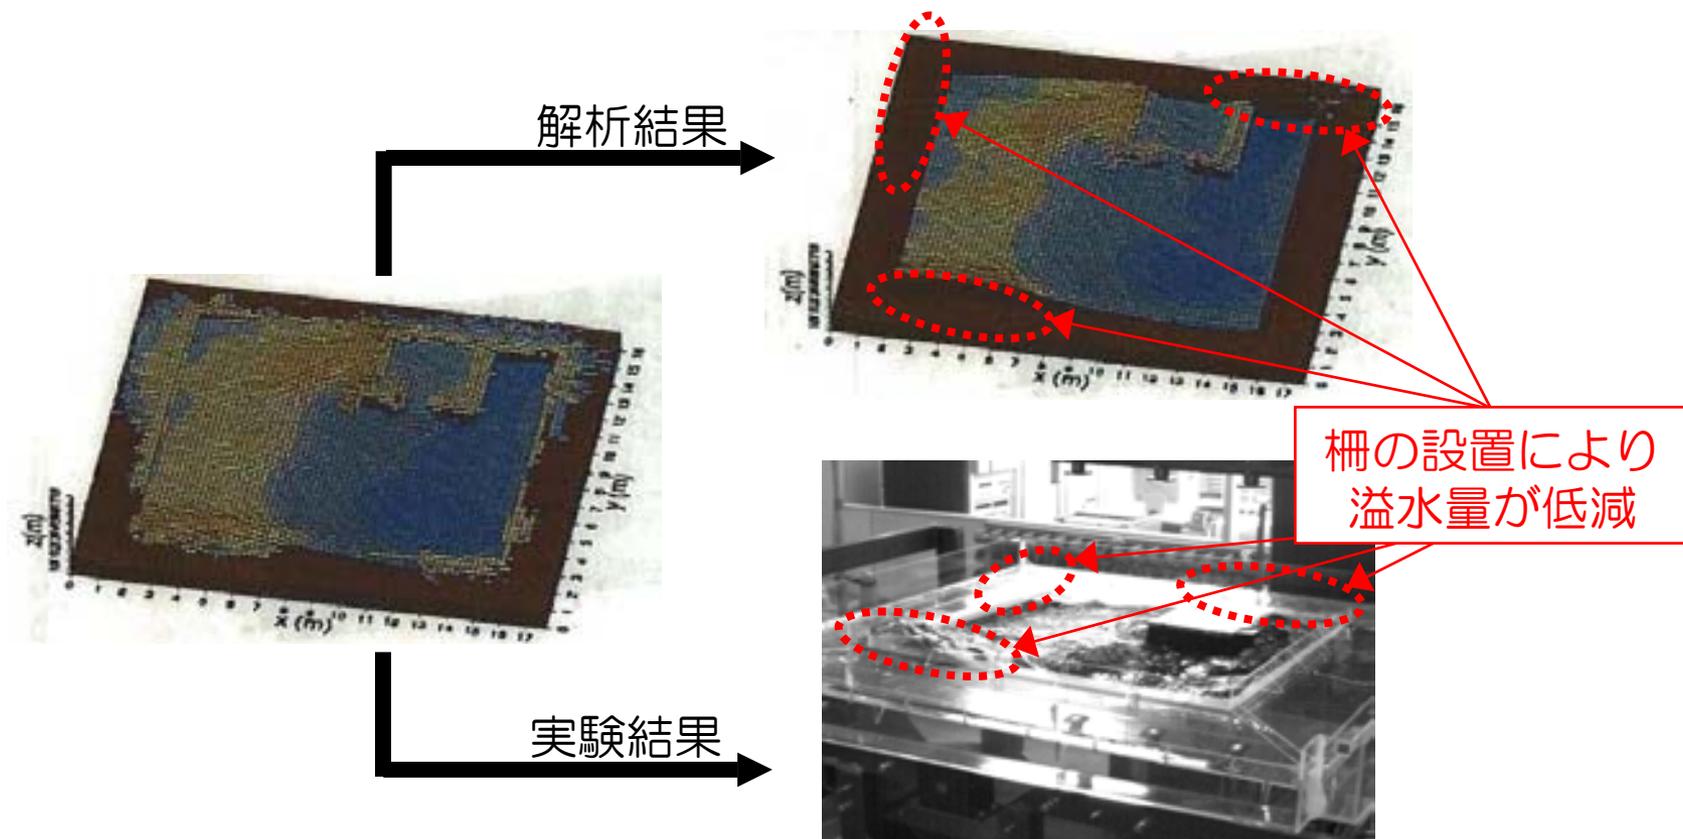
- （財）電力中央研究所によるスロッシング事象の解析の結果および当社研究所における加振実験から柵の有効性を確認

溢水量が1～3割程度に低減できるとの評価結果が得られた。

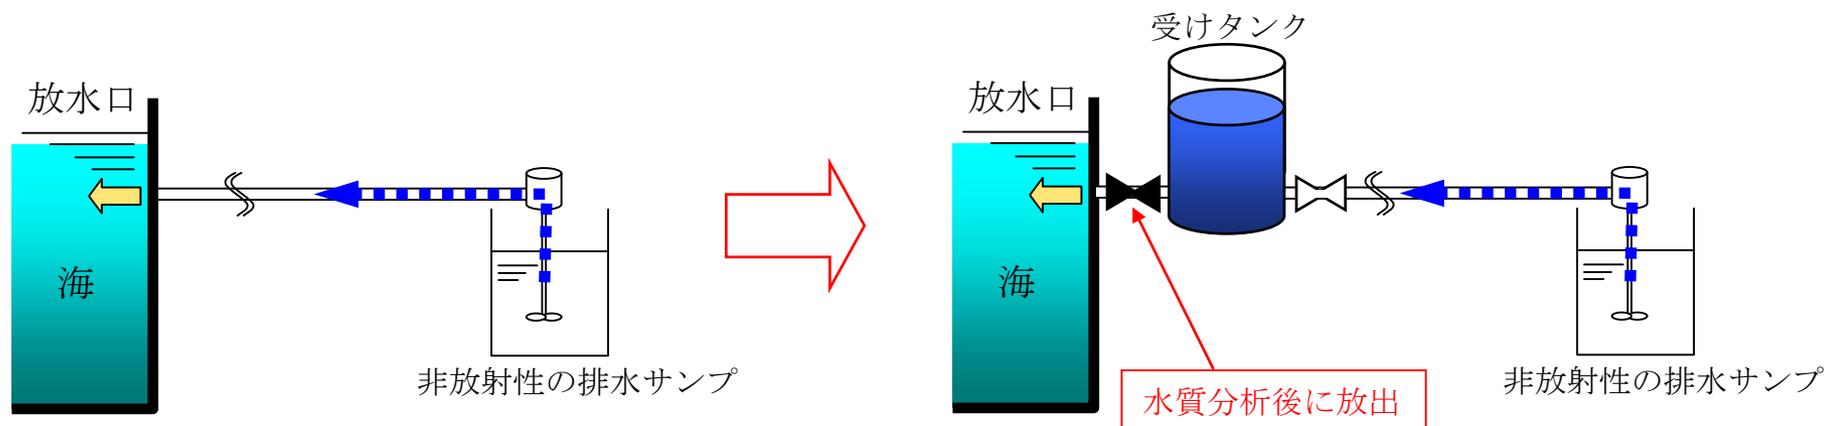
非管理区域ドレンには、放射性物質が混入することは基本的にはないが、今回の事象に鑑み、空調凝縮水等で放射性物質の混入が否定できるものを除き、非管理区域からの排水についても念のために一旦タンクで受け、放射能測定を行った後、放出する運用に変更

- 非管理区域ドレンについて、放射性物質混入の恐れが否定できるものを除き、念のために一旦タンクで受け、放射能測定を行った後、放出する運用に変更

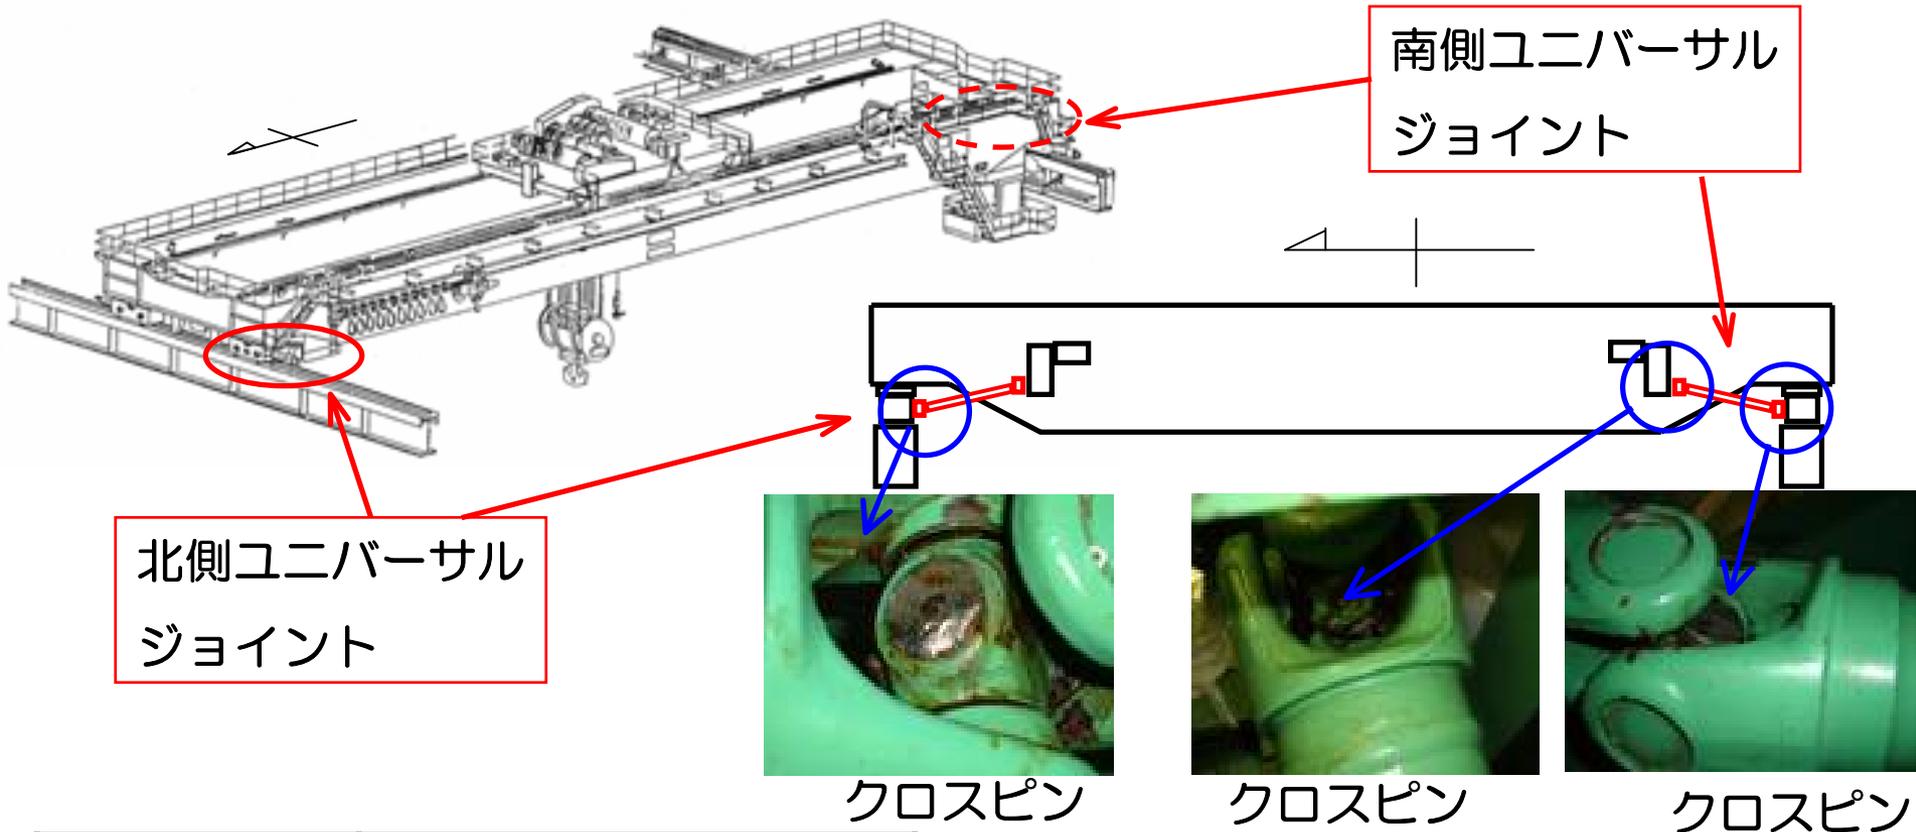
ユニバーサルジョイント	クロスピン	状態
北側	車輪側	×
	電動機側	○*
南側	車輪側	×
	電動機側	×

※目視点検に加え、浸透探傷検査を行い、指示模様が無いことを確認した

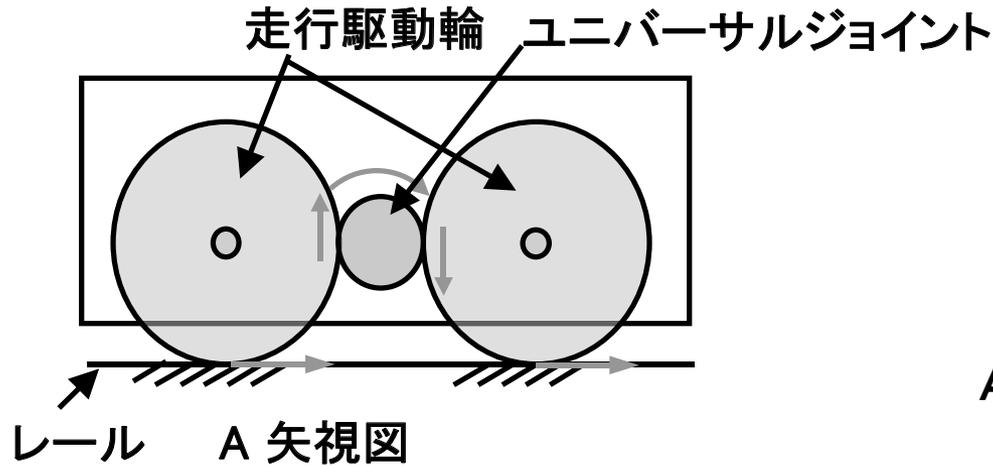
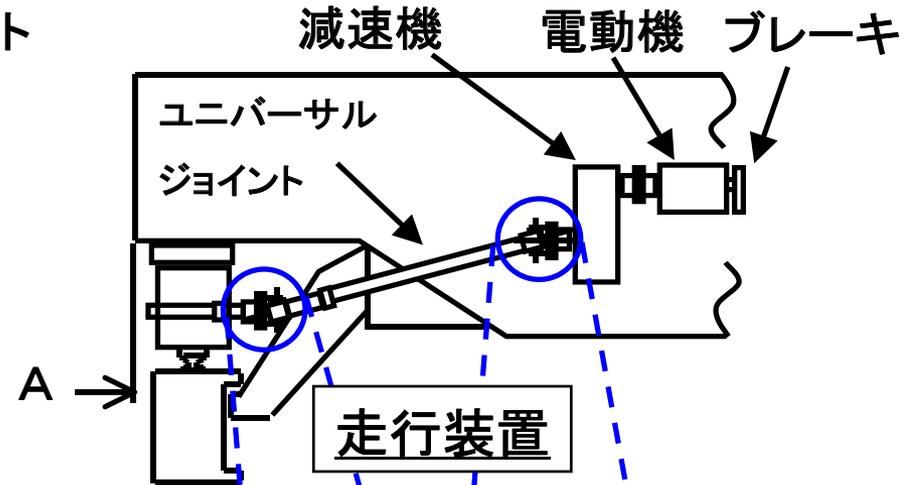
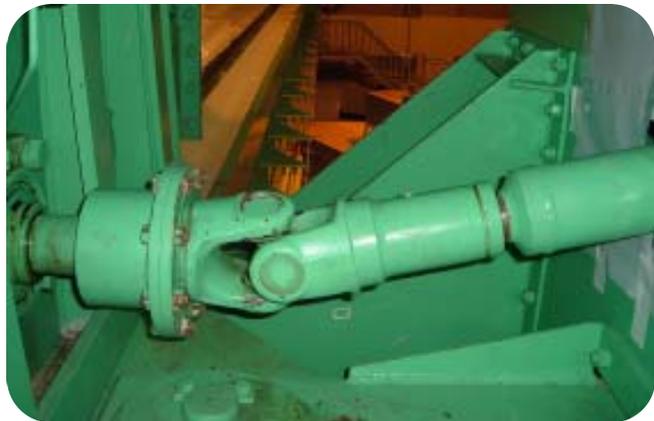
電動機側

走行車輪側

クロスピン  
(破損箇所)

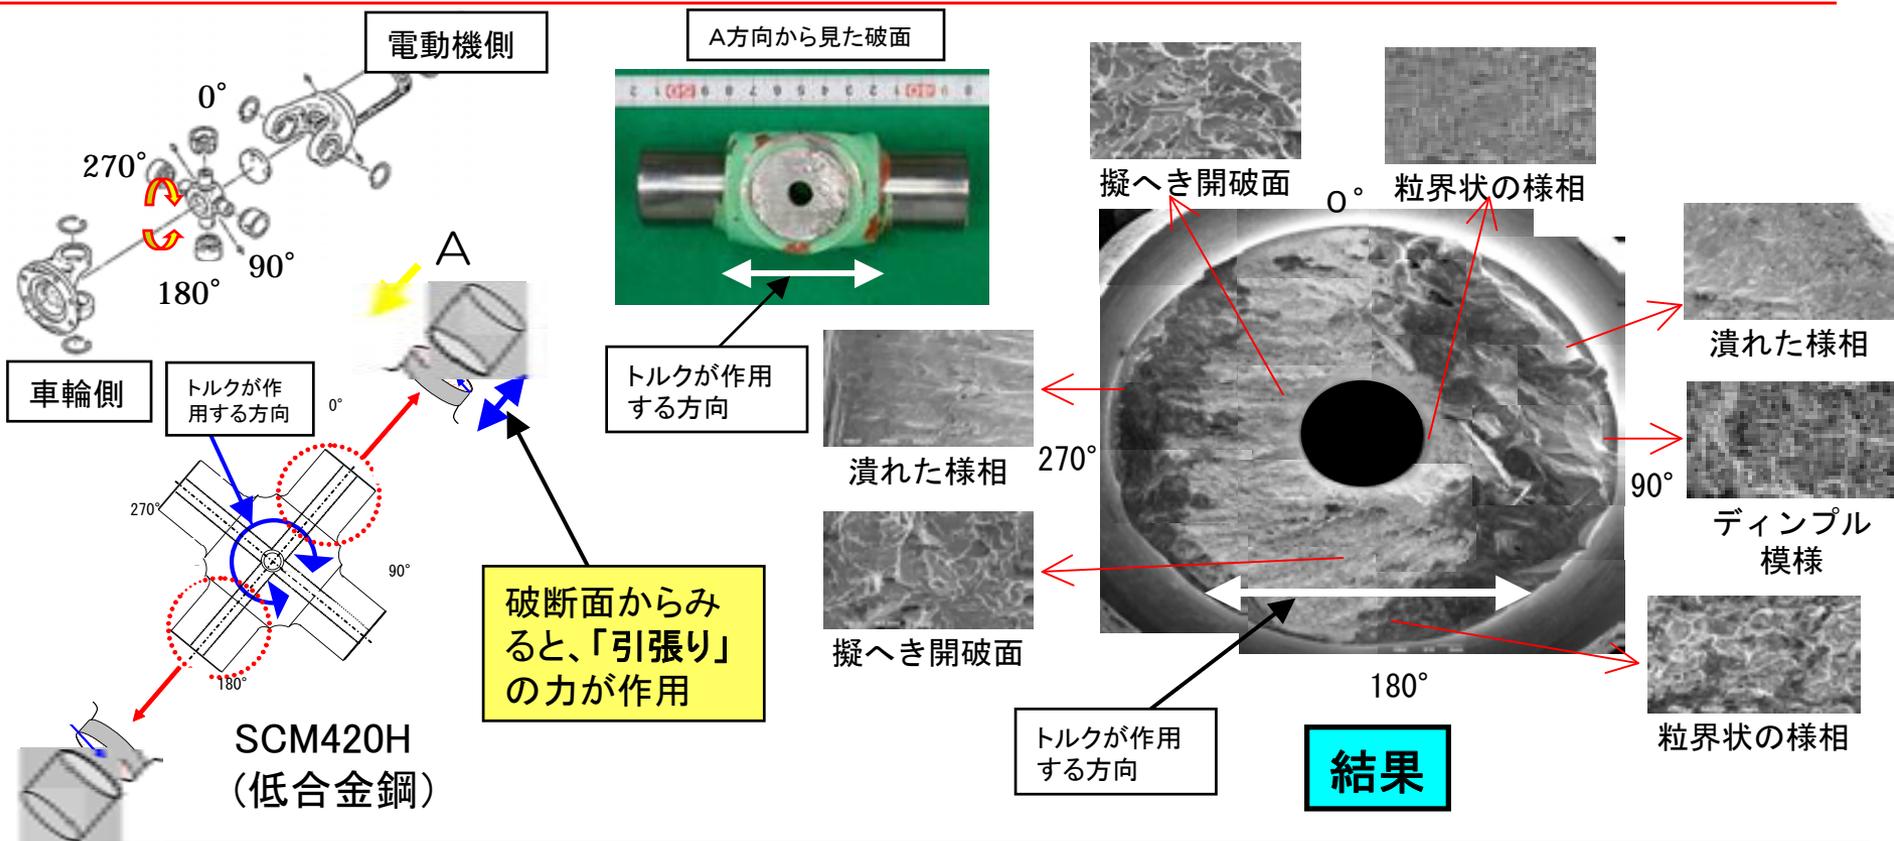
破断面同士が接触したことによるものと考えられる「潰れ」が多いが、破面の大半は若干の延性破面が混在した擬へき開破面\*1であった。

また、延性破断の様相を示すディンプル\*2模様が認められた。これらより今回の破断はいずれも大きな荷重が負荷されたことによるものと判断される。

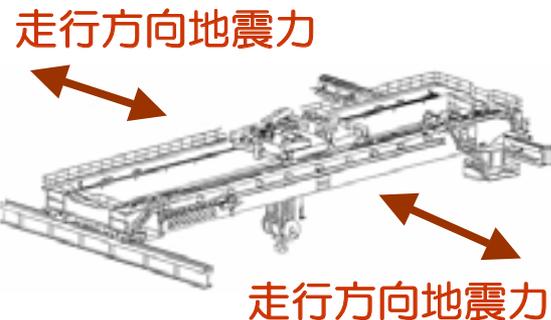
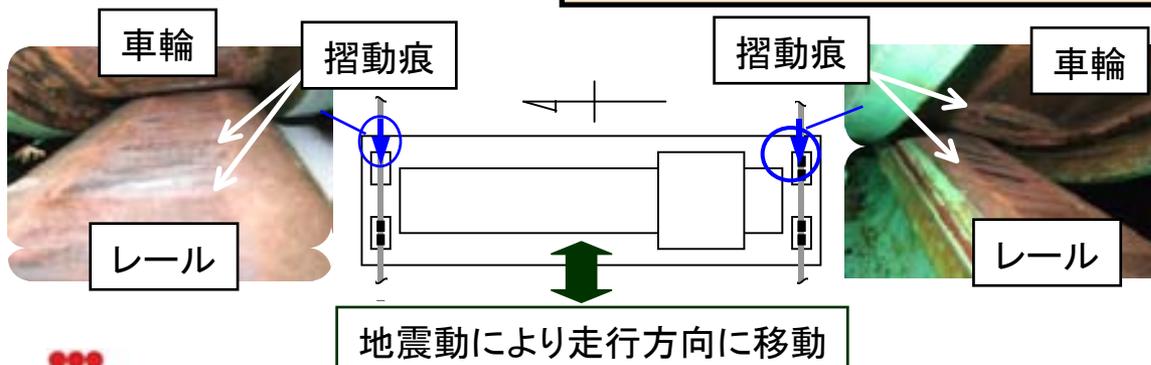
地震発生時、原子炉建屋天井クレーンは停止している状態であり、走行車輪はブレーキ（電動機側に設置されている）が掛かっている状態であった

地震動により、原子炉建屋天井クレーンの走行車輪にブレーキが掛かった状態で、強制的にクレーンの走行方向（東西方向）の力が発生した。

クレーンの走行方向（東西方向）の力により走行車輪に回転しようとする力が作用したが、電動機側の回転を阻止する力（ブレーキ）の相反する作用により、走行車輪と電動機の間位置するユニバーサルジョイントに過大なトルクが発生し、クロスピンが破損した。

早期復旧の観点から、当該部品の予備品を確保する

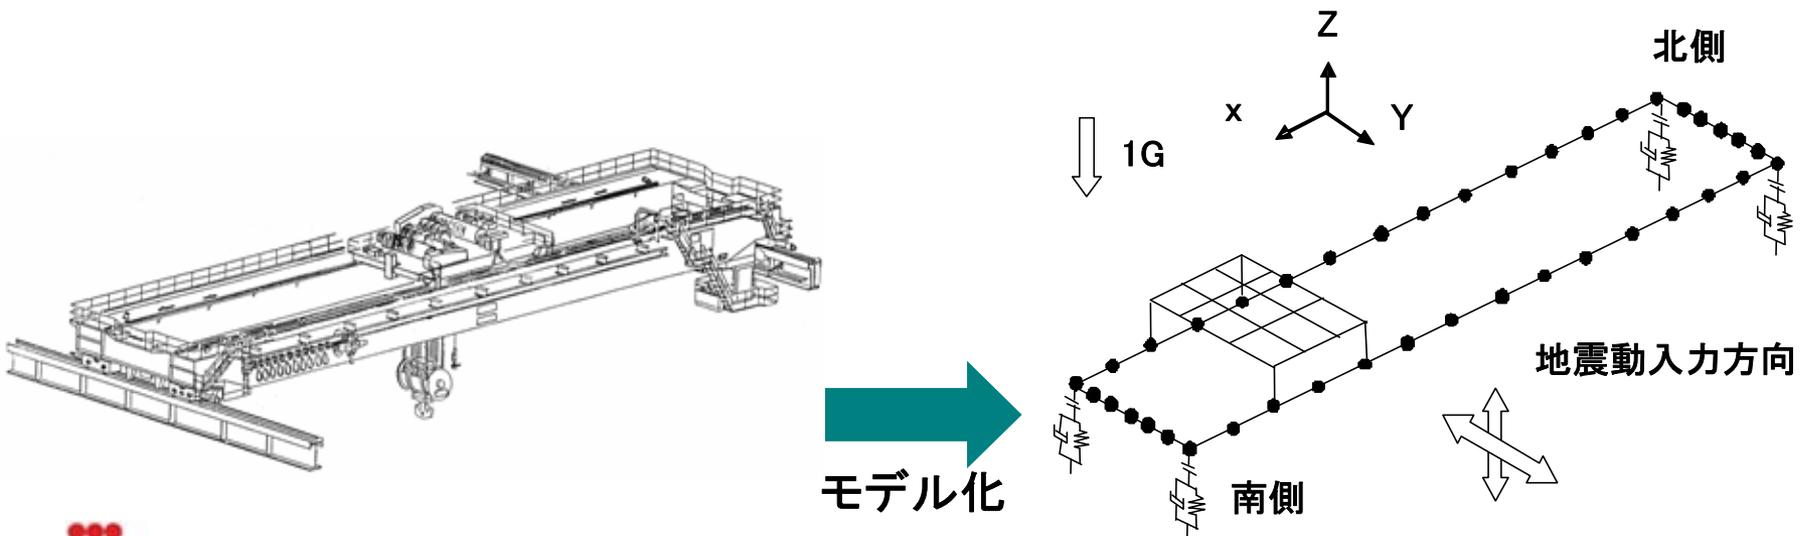
クレーンの地震時挙動を解析で再現し、損傷箇所に発生した応力を評価する

- クレーン本体は、梁要素と集中質量でモデル化
- トロリ位置については、地震発生時のトロリ位置（南側）とする
- 地震応答解析は走行方向と上下方向の2方向同時入力

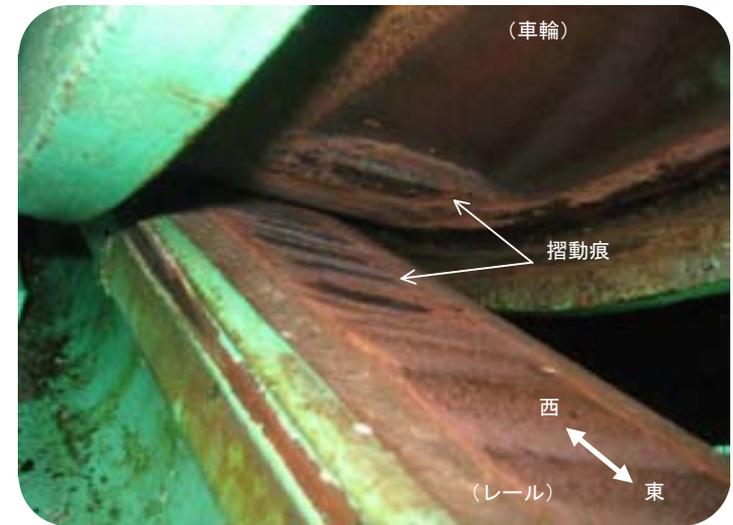
南側走行従動輪摺動痕

- 現場調査の結果、走行レールと走行車輪にクレーン自体が強制的に移動したと思われる擦動痕が約30cmに渡り確認されている。

- 今回の解析結果では、想定移動距離が約50cmであり、実態と同程度の値となった。

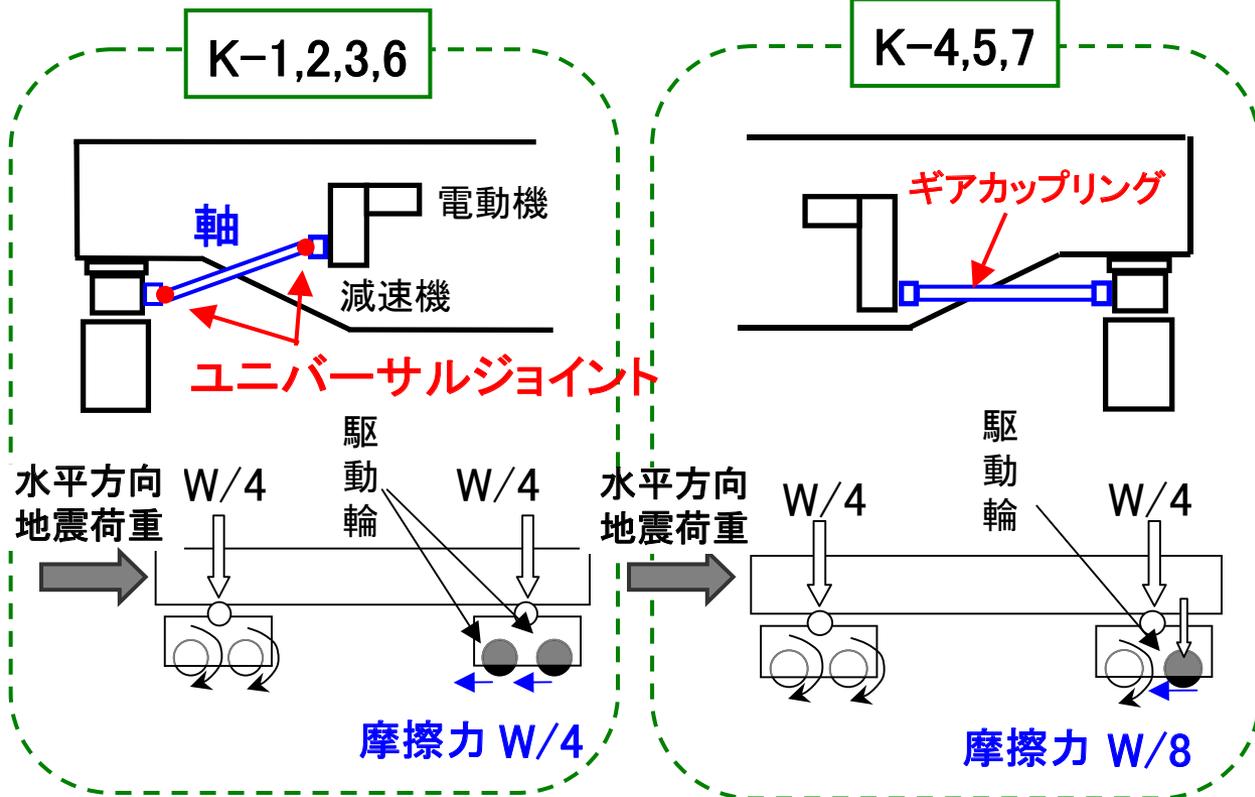
K1,2,3,6号機は駆動側と車輪側の接続部に構造上応力が集中するユニバーサルジョイントを使用している。

2車輪を駆動させるK1,2,3,6号機の軸は1車輪を駆動させるK4,5,7号機の軸に比べ約2倍のトルクを受ける。

K1,2,3,6はトルクに対して比較的弱い部位（ユニバーサルジョイント）が存在する

K1,2,3,6の車輪駆動軸はK4,5,7よりも強いトルクを受ける

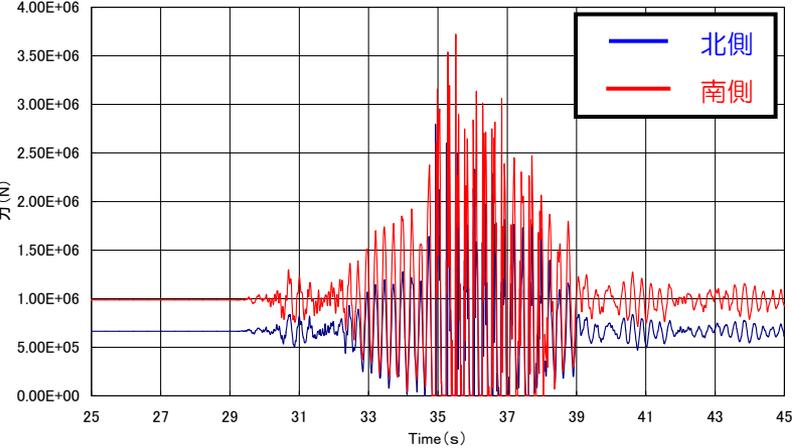
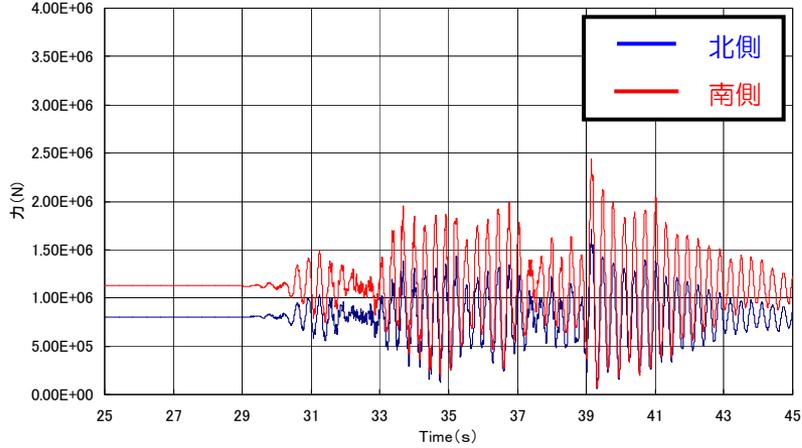
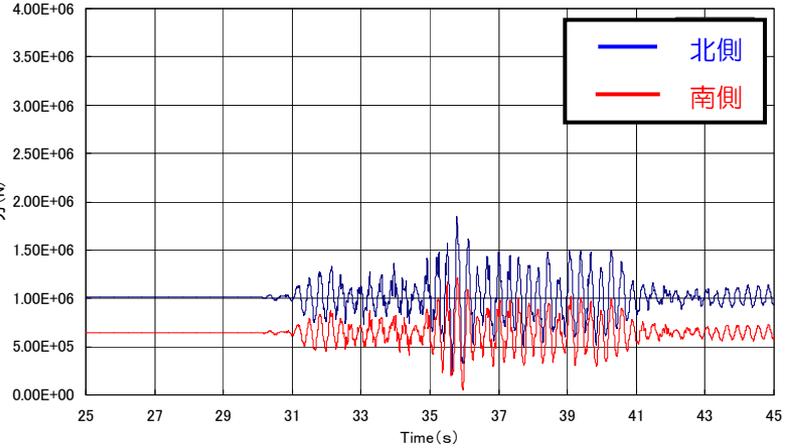
K6はK1,2よりも下向き押付力が大きい

車輪にかかる摩擦力が増加  
 $\text{摩擦力} = \text{摩擦係数} \times (\text{荷重} + \text{下向き押付力})$

水平方向により駆動軸に想定以上のトルクが発生した

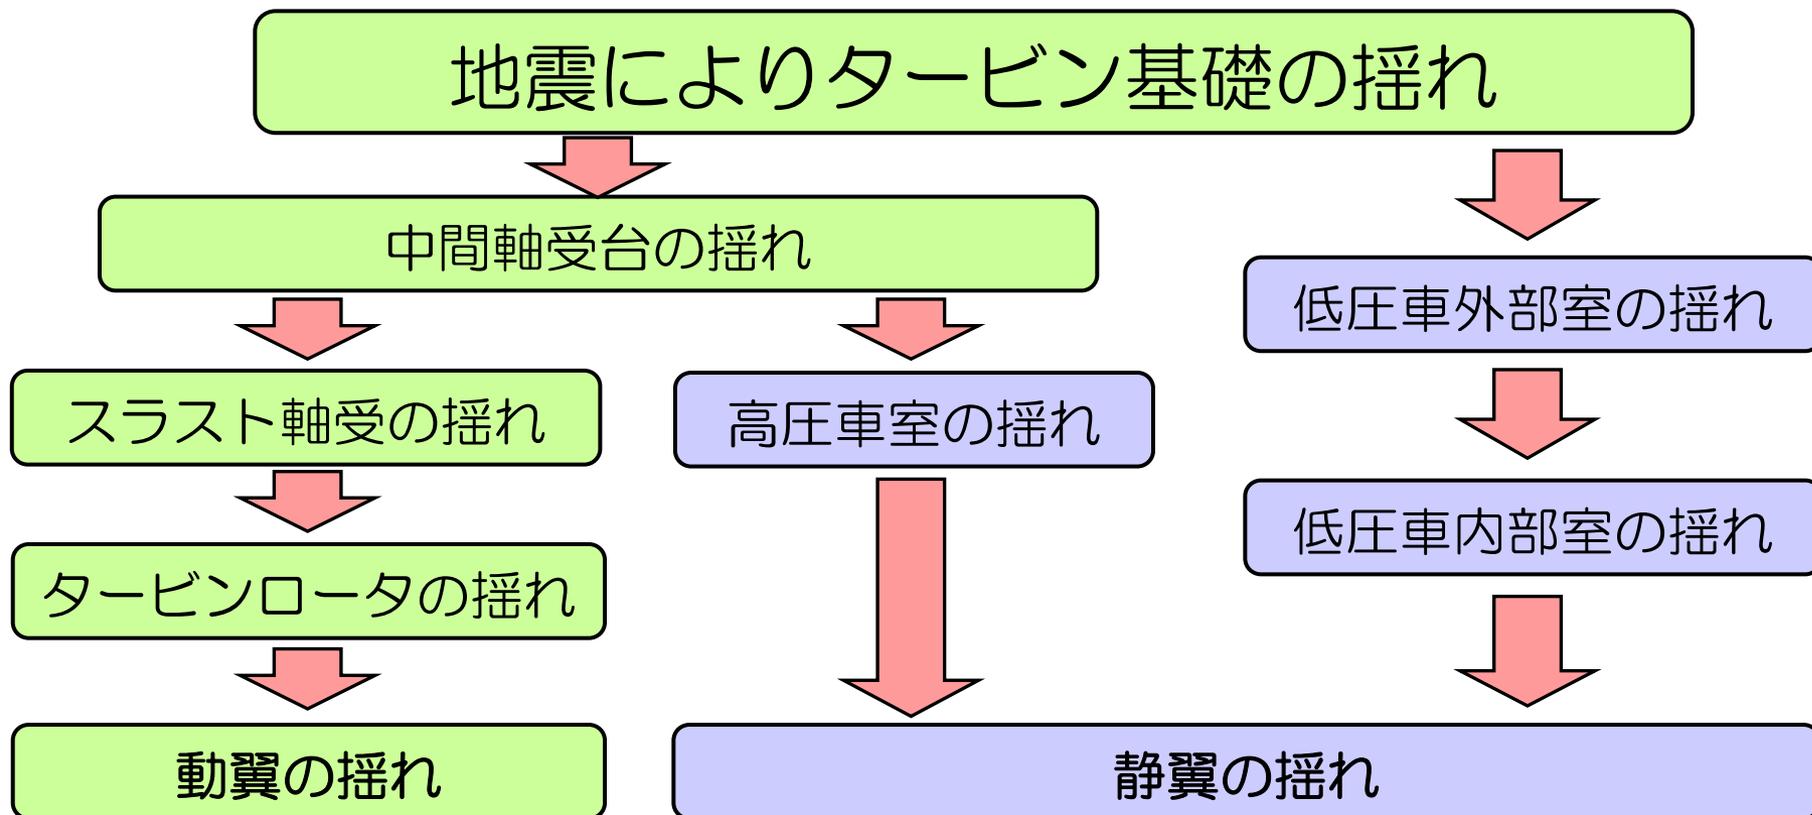
上記のように動翼と静翼が揺れ接触した。

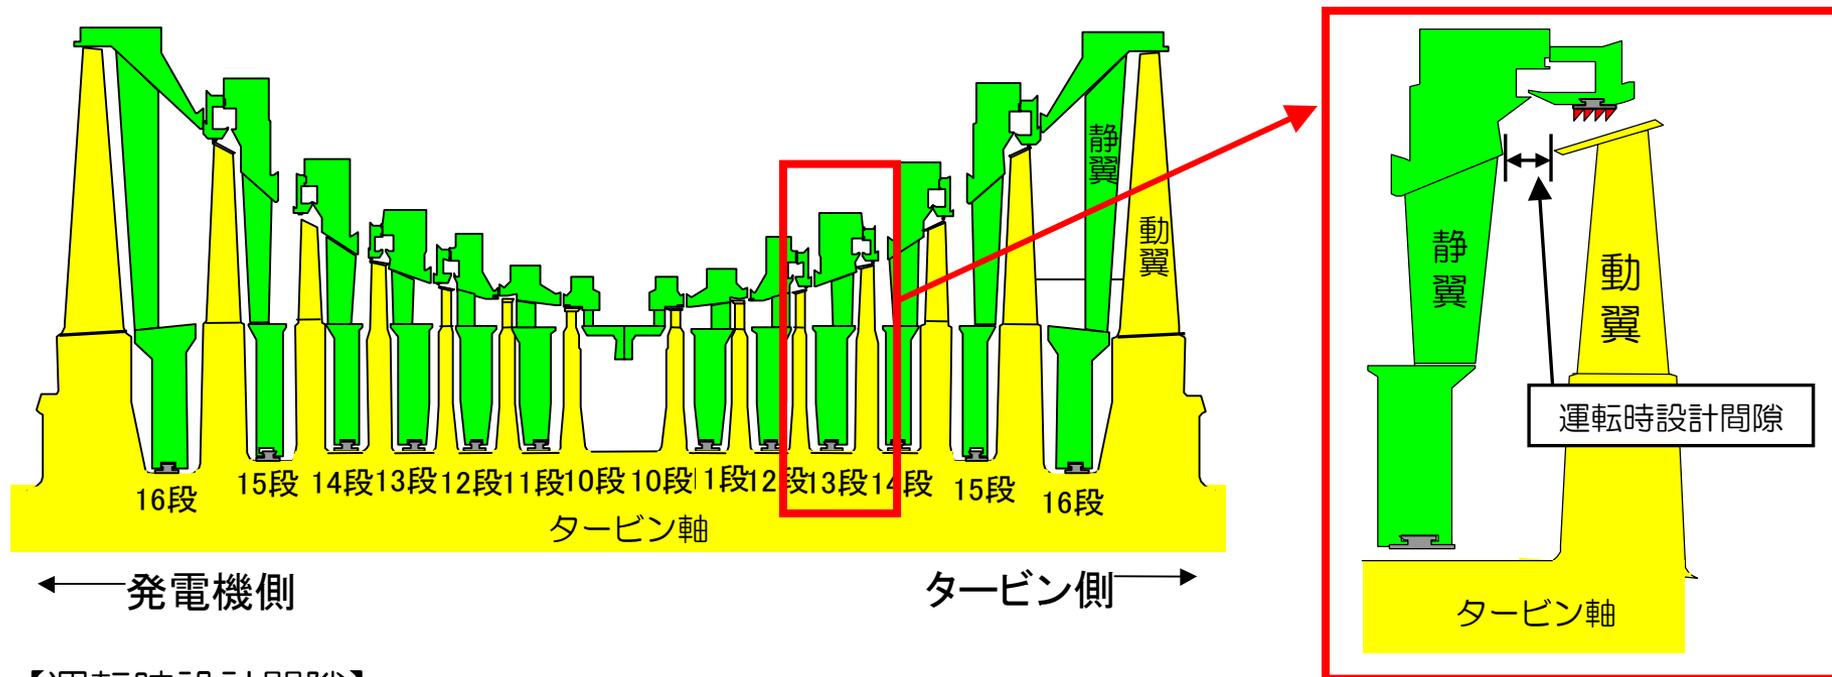
- ・ 接触のあった高圧タービン（1～9段平均）→約3.5mm
- ・ 接触のあった低圧タービンA（10～12段平均）→約5.5mm

- ・ 673gal（軸方向）

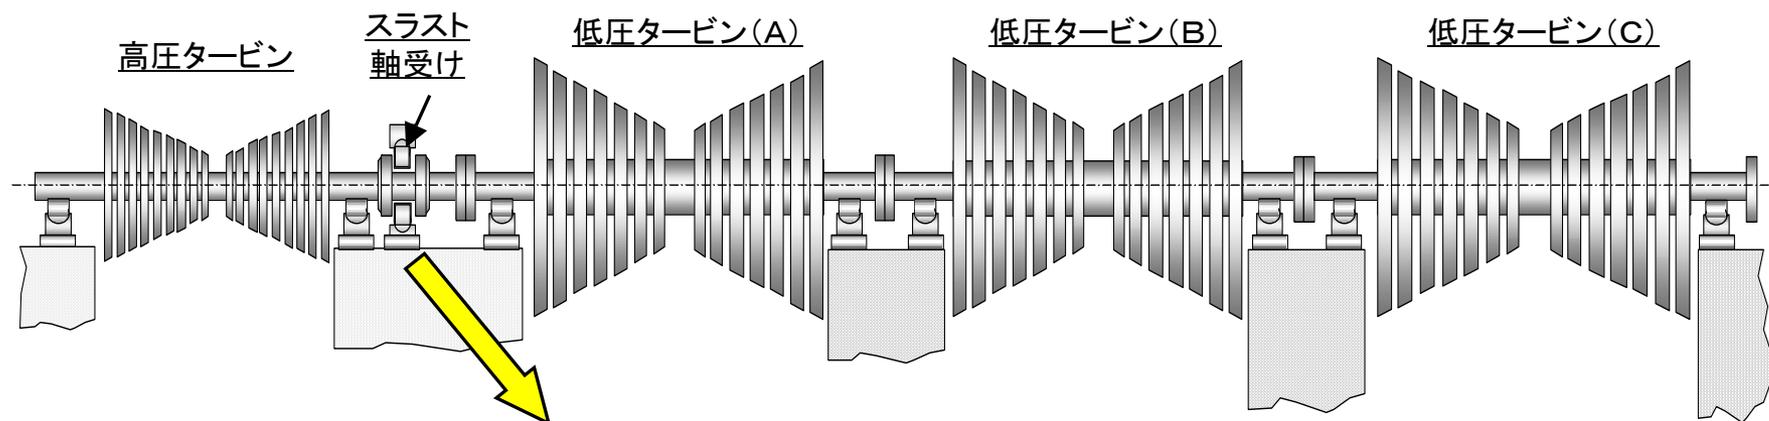
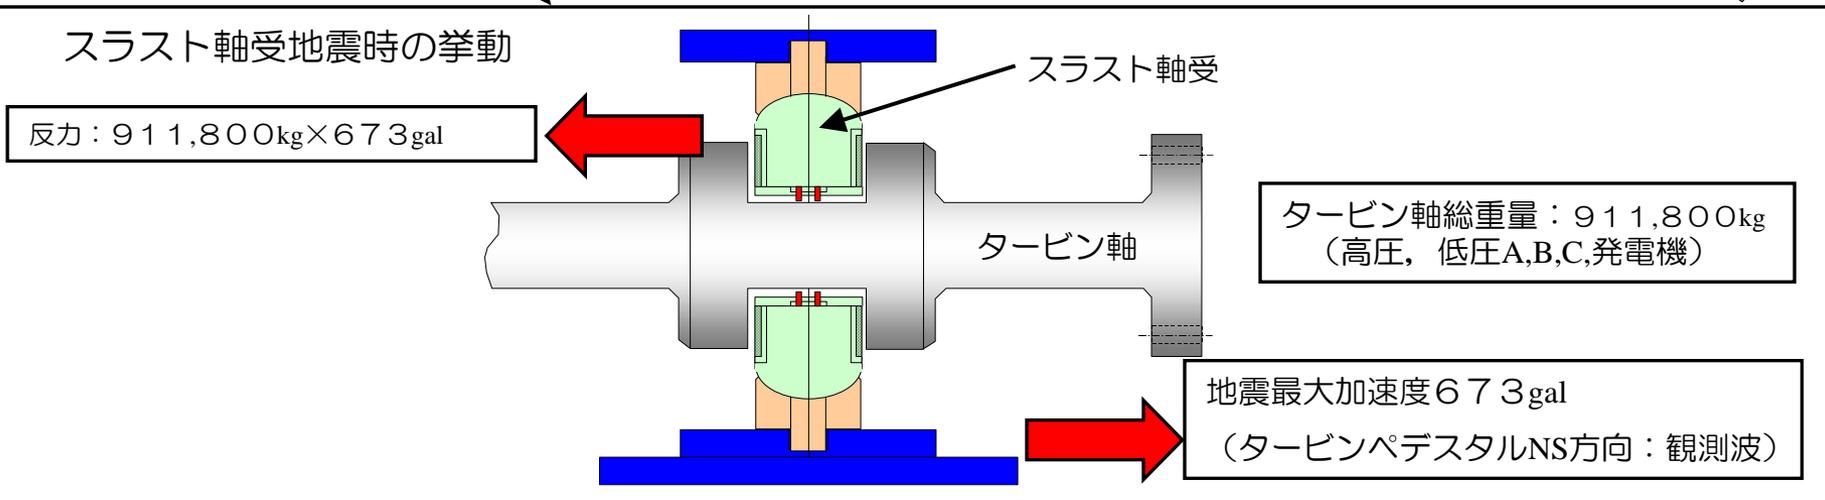
スラスト軸受け地震時の挙動

- ・ 7号機動翼（タービン軸）の変位はスラスト軸受け変形量により決まる。
- ・ スラスト軸受けは高圧タービンと低圧タービン（A）～（C），発電機ロータを含めた地震荷重を受ける。
- ・ 地震最大加速度に対するスラスト軸受けの挙動に対してFEM解析を実施
