# 不適合事象に関する報告について

- 使用済燃料貯蔵プール水の溢水並びに6号機の系外放出に関する対策について
- 6号機 原子炉建屋天井クレーンを駆動させる軸の継手の破損について
- 柏崎刈羽原子力発電所7号機 蒸気タービン翼の接触事象に関する解析結果について

# 6号機 原子炉建屋天井クレーンを 駆動させる軸の継手の破損について

# 柏崎刈羽原子力発電所7号機 蒸気タービン翼の接触事象に関する解析 結果について

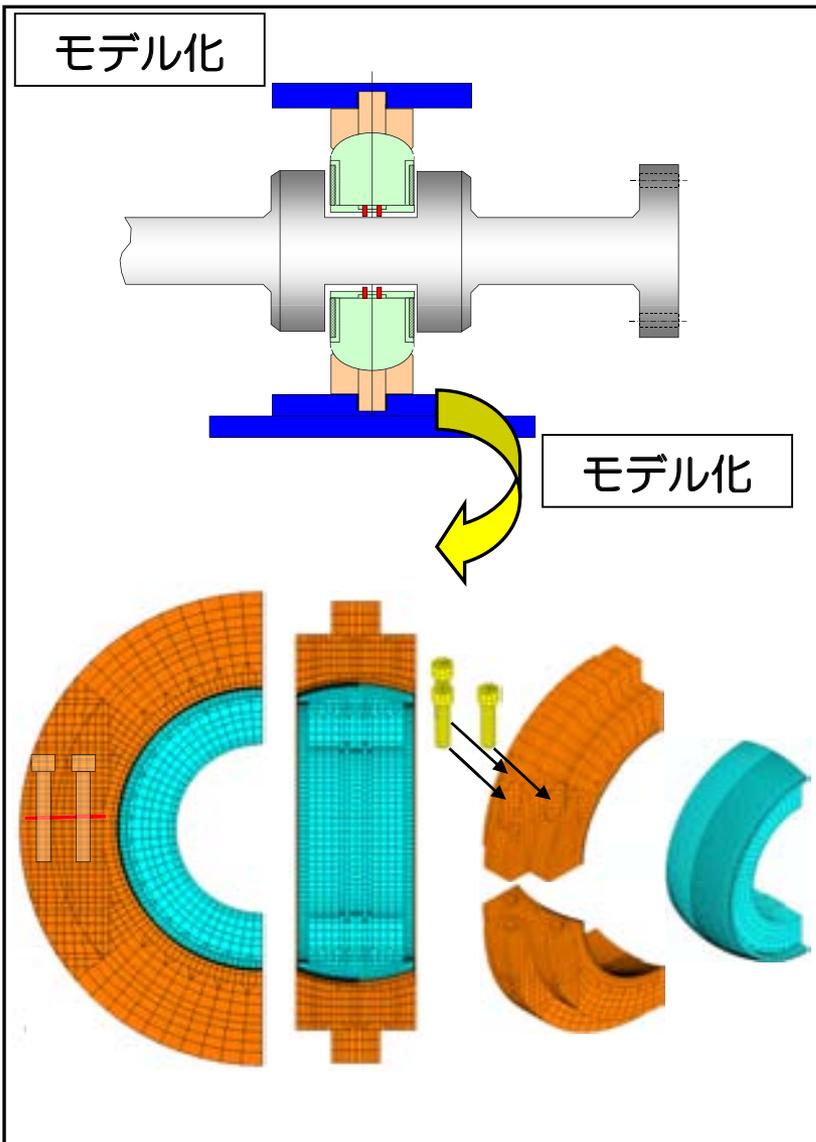
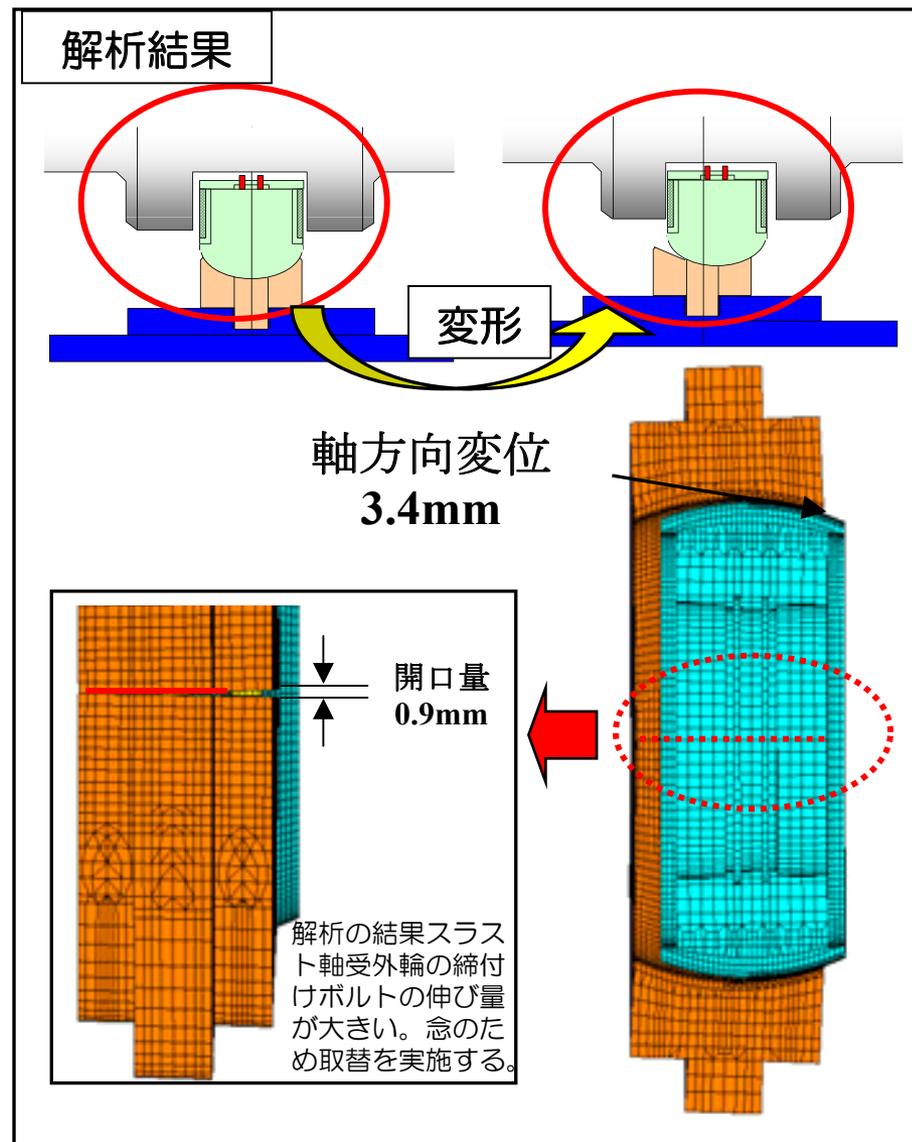
# 7号機 動翼の変位に関する解析結果 (スラスト軸受の変形)

- 地震時、静翼と動翼の間隙は運転時設計間隙からスラスト軸受、低圧内部車室固定キーの変形量（解析結果の合計）を差し引いた値となる。
- 解析の結果、スラスト軸受と低圧内部車室固定キーの変形量と静翼と動翼運転時の間隙がほぼ一致したため、スラスト軸受と低圧内部車室固定キーの変形が主な要因で翼が接触したものと考えられる。
- 主タービンの耐震計算時の加速度420gal（Bクラス）に対して今回の地震が673galと大きかったため翼が接触したと考えられる。
- 運転時間隙と解析結果を比較すると設計時の地震力420galに対しては今回接触に至った翼の移動量は約2/3になると考えられるため接触しないと考えられる。
- 今回の地震において接触事象により翼の折損はなかった。また、設計時においても翼の折損等により、燃料等の破損の可能性が非常に低いことを評価している。

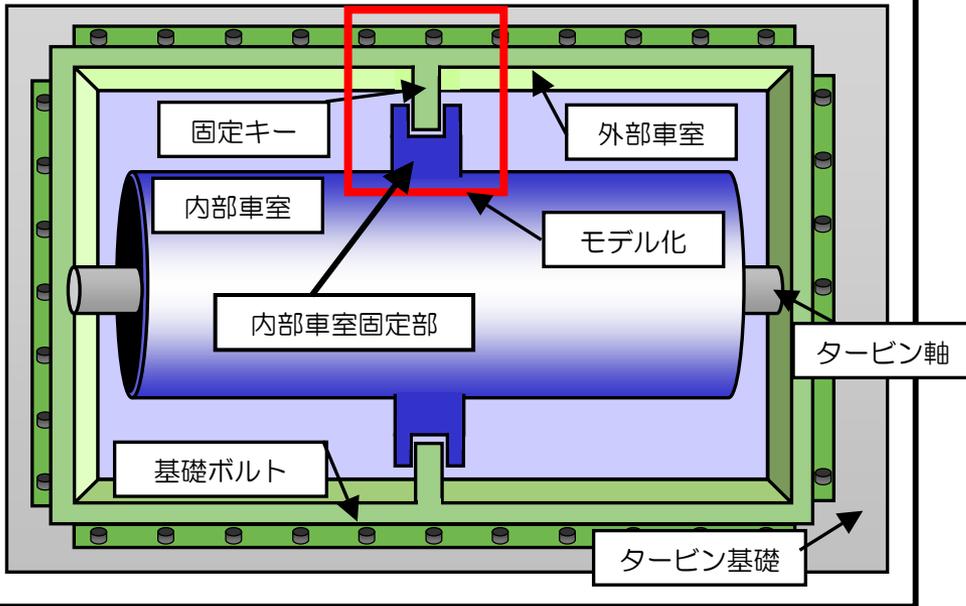
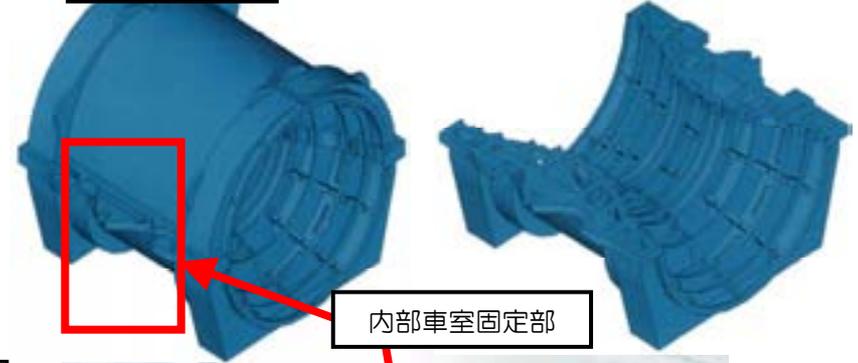
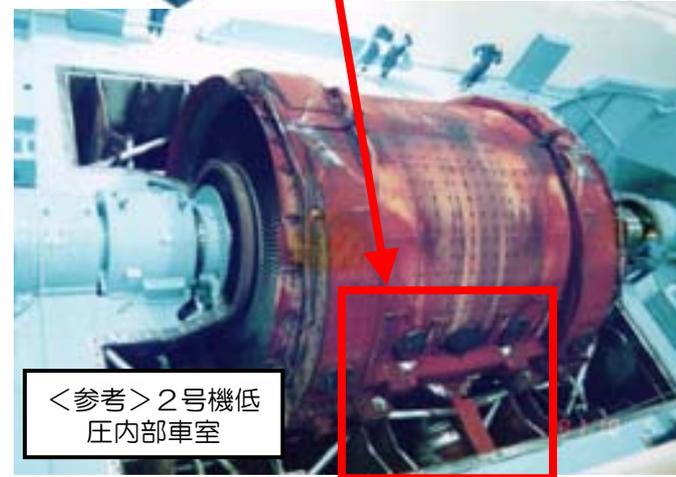
低圧タービン車室支持構造概略図(鳥瞰図)

内部車室

内部車室(下半)

- ・ 内部車室は静翼を固定している。従って静翼は内部車室と一緒に揺れる
- ・ 低圧タービン静翼（内部車室）の移動量は固定キーの変形の寄与が大きい
- ・ 固定キーは低圧タービン内部車室の地震荷重を受ける
- ・ 地震最大加速度に対する固定キーの挙動に対してFEM解析を実施

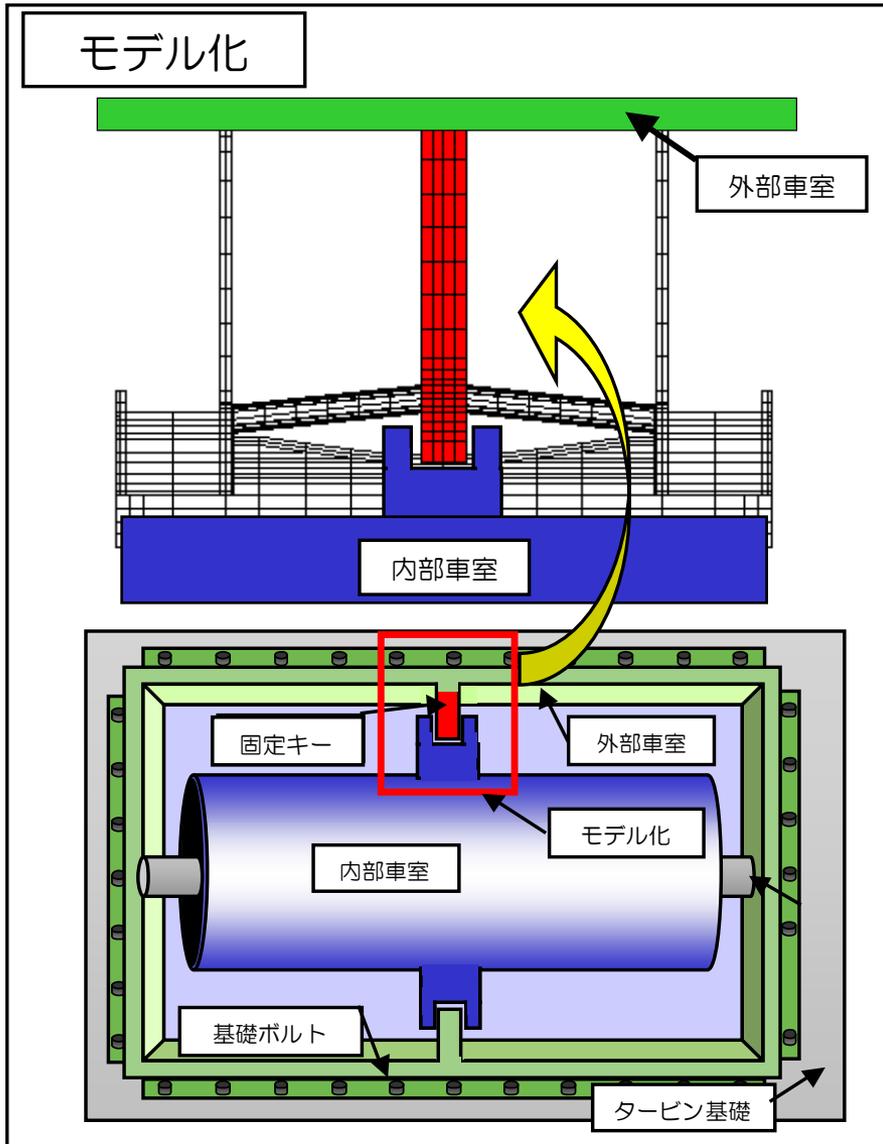
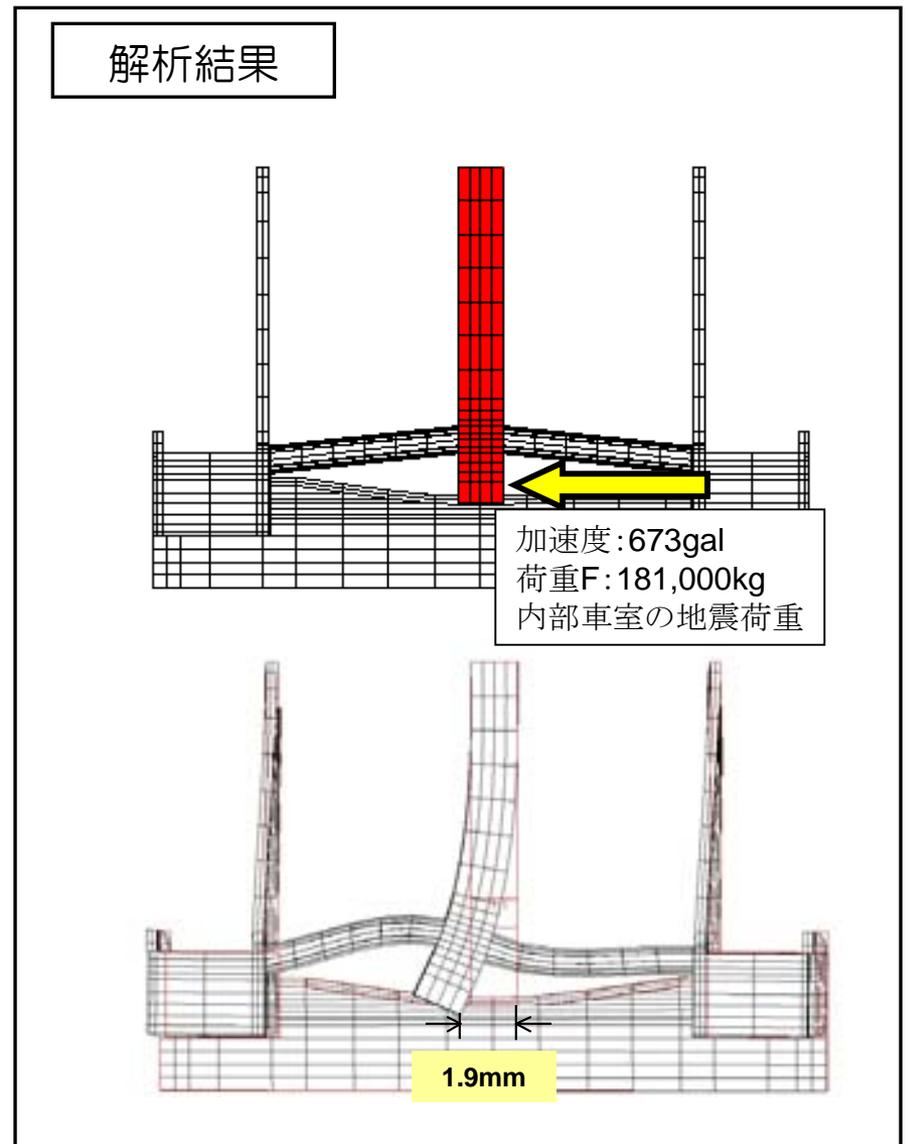
# 7号機静翼の変位に関する解析結果 (内部車室固定キーの変形)

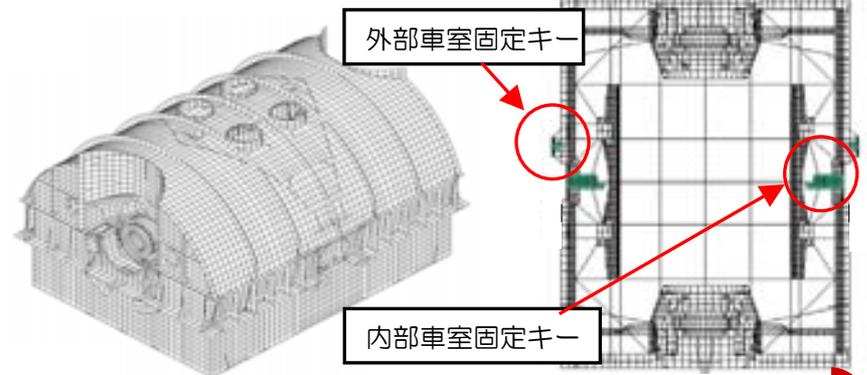
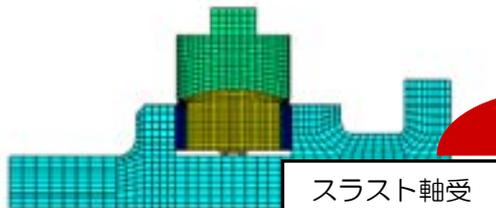
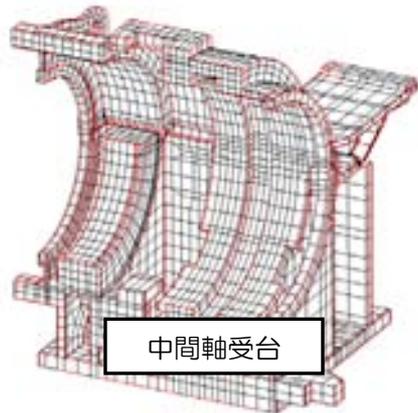
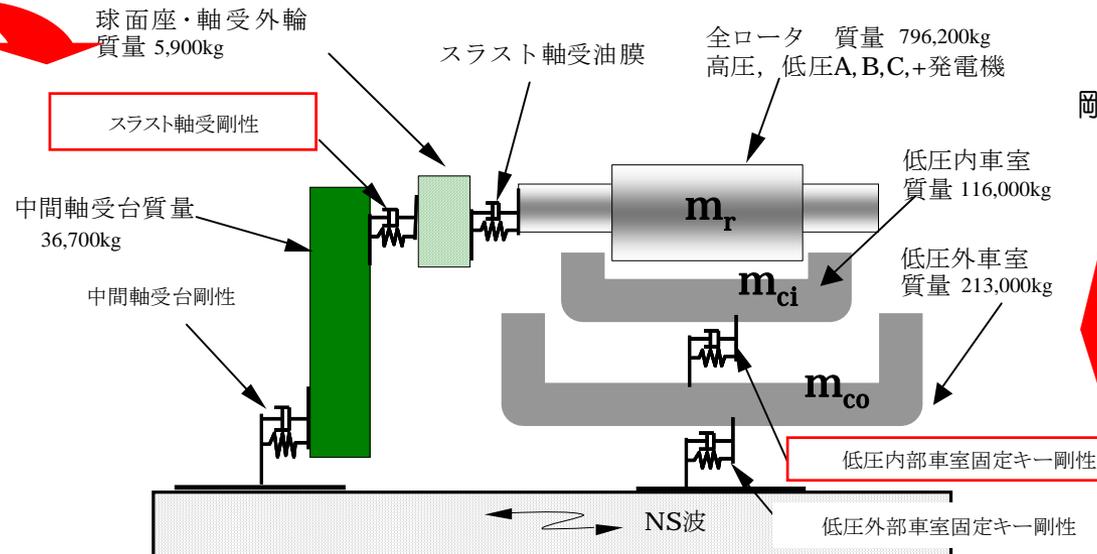
低圧内外車固定キーFEMモデル

スラスト軸受, 中間軸受台  
FEMモデル

スラスト軸受

主タービン動解析モデル

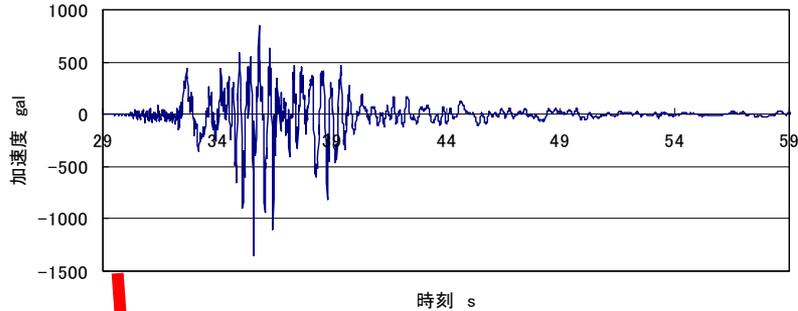
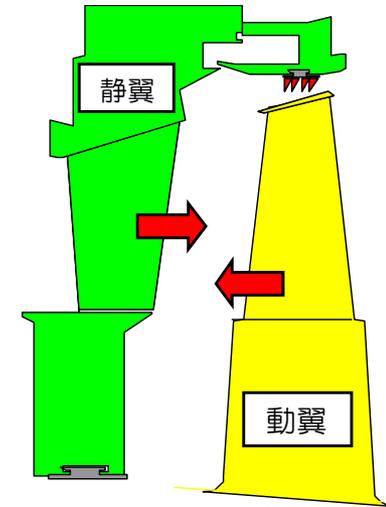
・NS方向（最大加速度1350Gal）

3号機については運転していた他号機と比較して軸方向に最も大きな加速度をうけた。そこで、動解析を行った。結果、7号機と同様スラスト軸受けと内部車室固定キーの変形が主な要因であることが分かった。

動翼と静翼は11.9mmの相対変位の可能性がある。

最大7.1mm

最大4.8mm

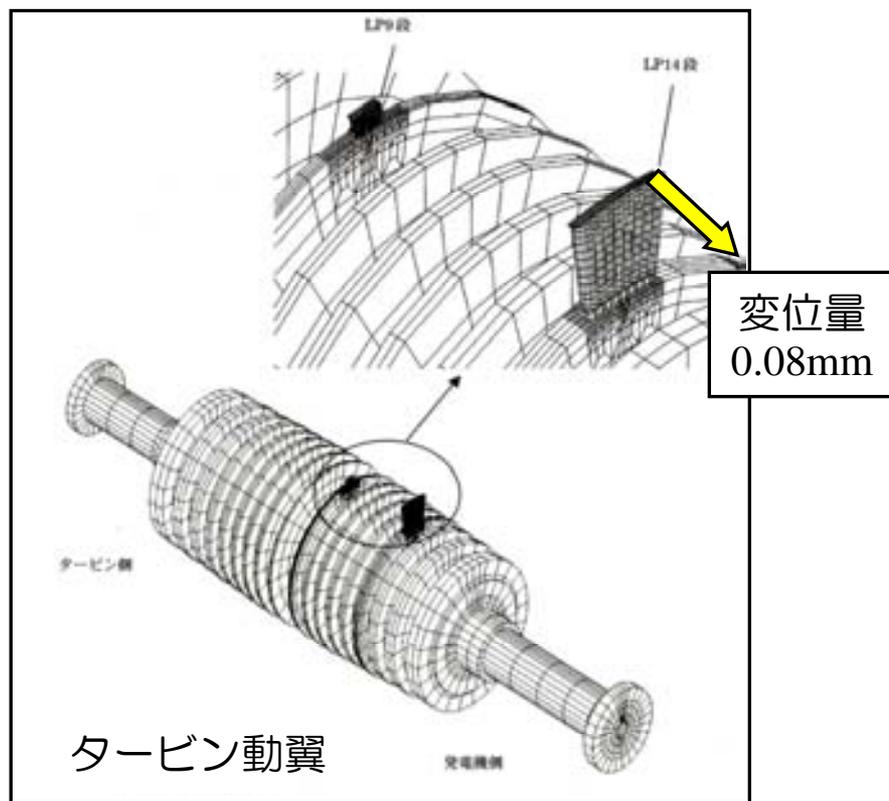
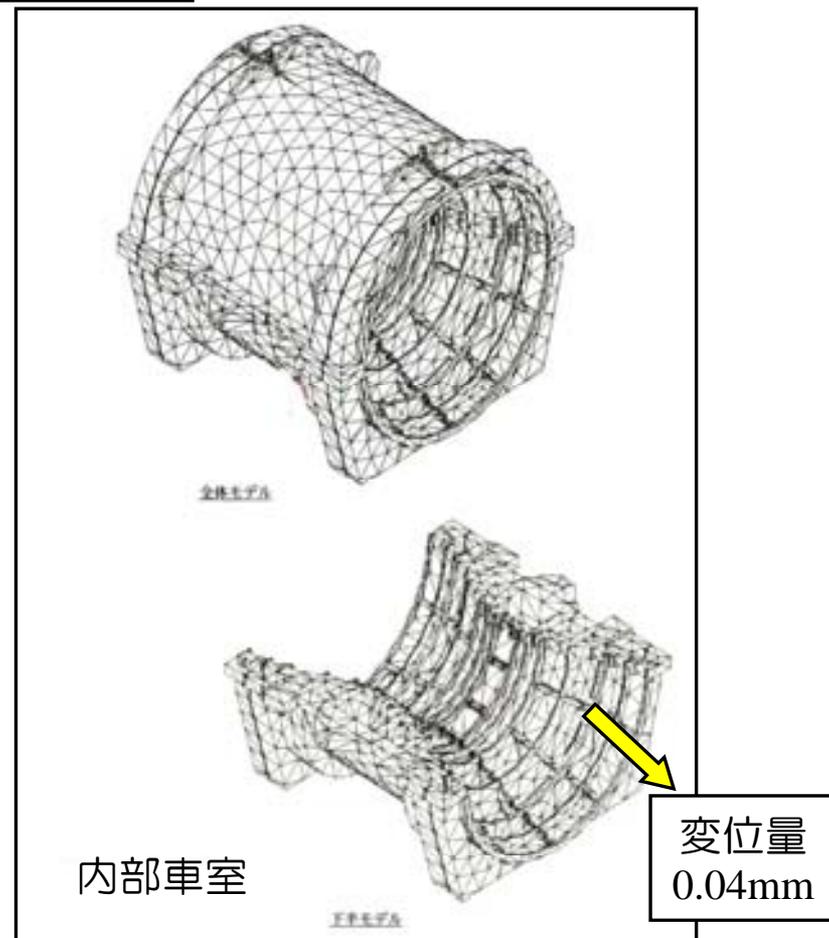
タービン動翼及び内部車室自体の地震による変位について動的解析を実施し評価を行った。

<4号機ペDESTALNS方向観測波（最大加速度614gal）にて解析>
