参考資料-1

循環水配管に確認された事象の概要について

原子炉隔離時冷却系ポンプ室における
火災の影響を受けた可能性のある機器の
性能等への影響の有無及び健全性確認について

柏崎刈羽原子力発電所 1号機 欠陥を有する配管の解析評価の結果について (原子炉冷却材再循環系配管の評価)

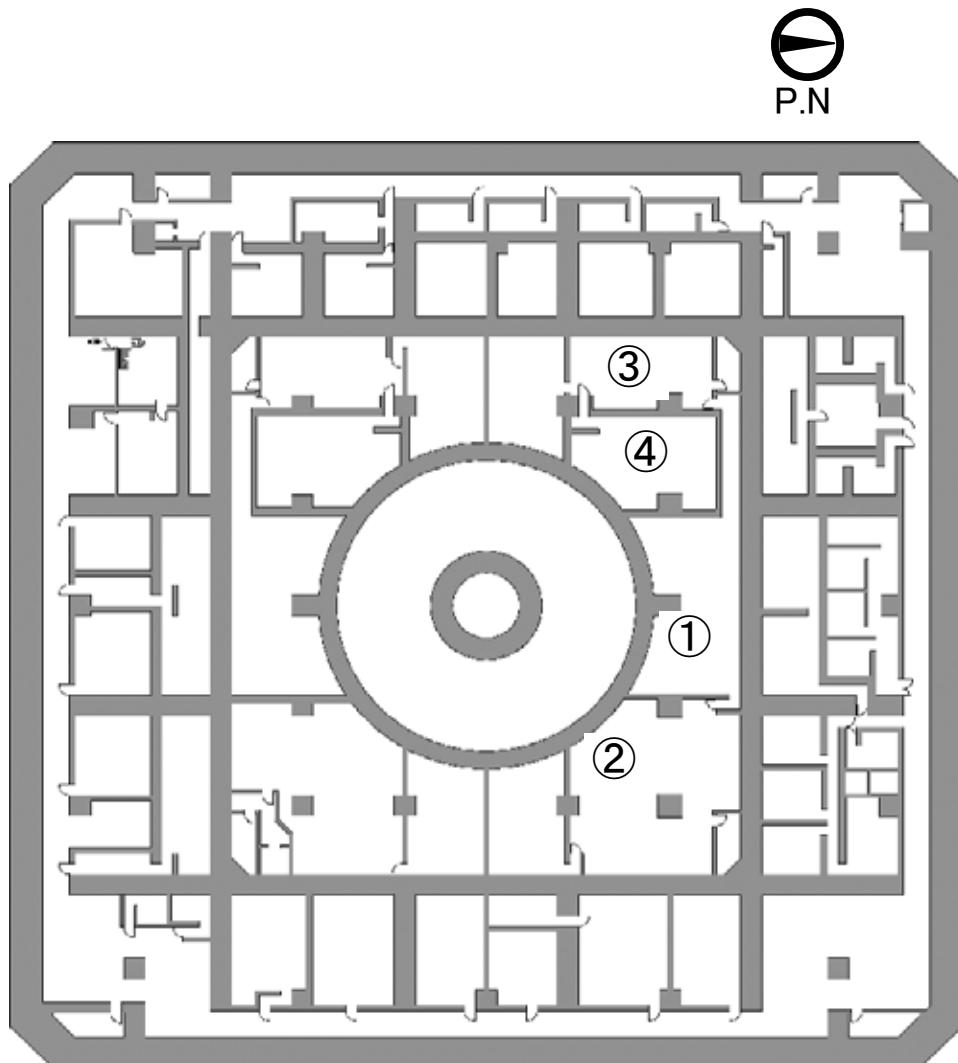
火災の影響を受けた可能性のあるエリア図

1号機 原子炉建屋地下5階

- ①原子炉隔離時冷却系ポンプ室(火災発生場所)
- ②低圧炉心スプレイ系ポンプ室
- ③残留熱除去系(A)計装ラックエリア
- ④残留熱除去系ポンプ(A)室

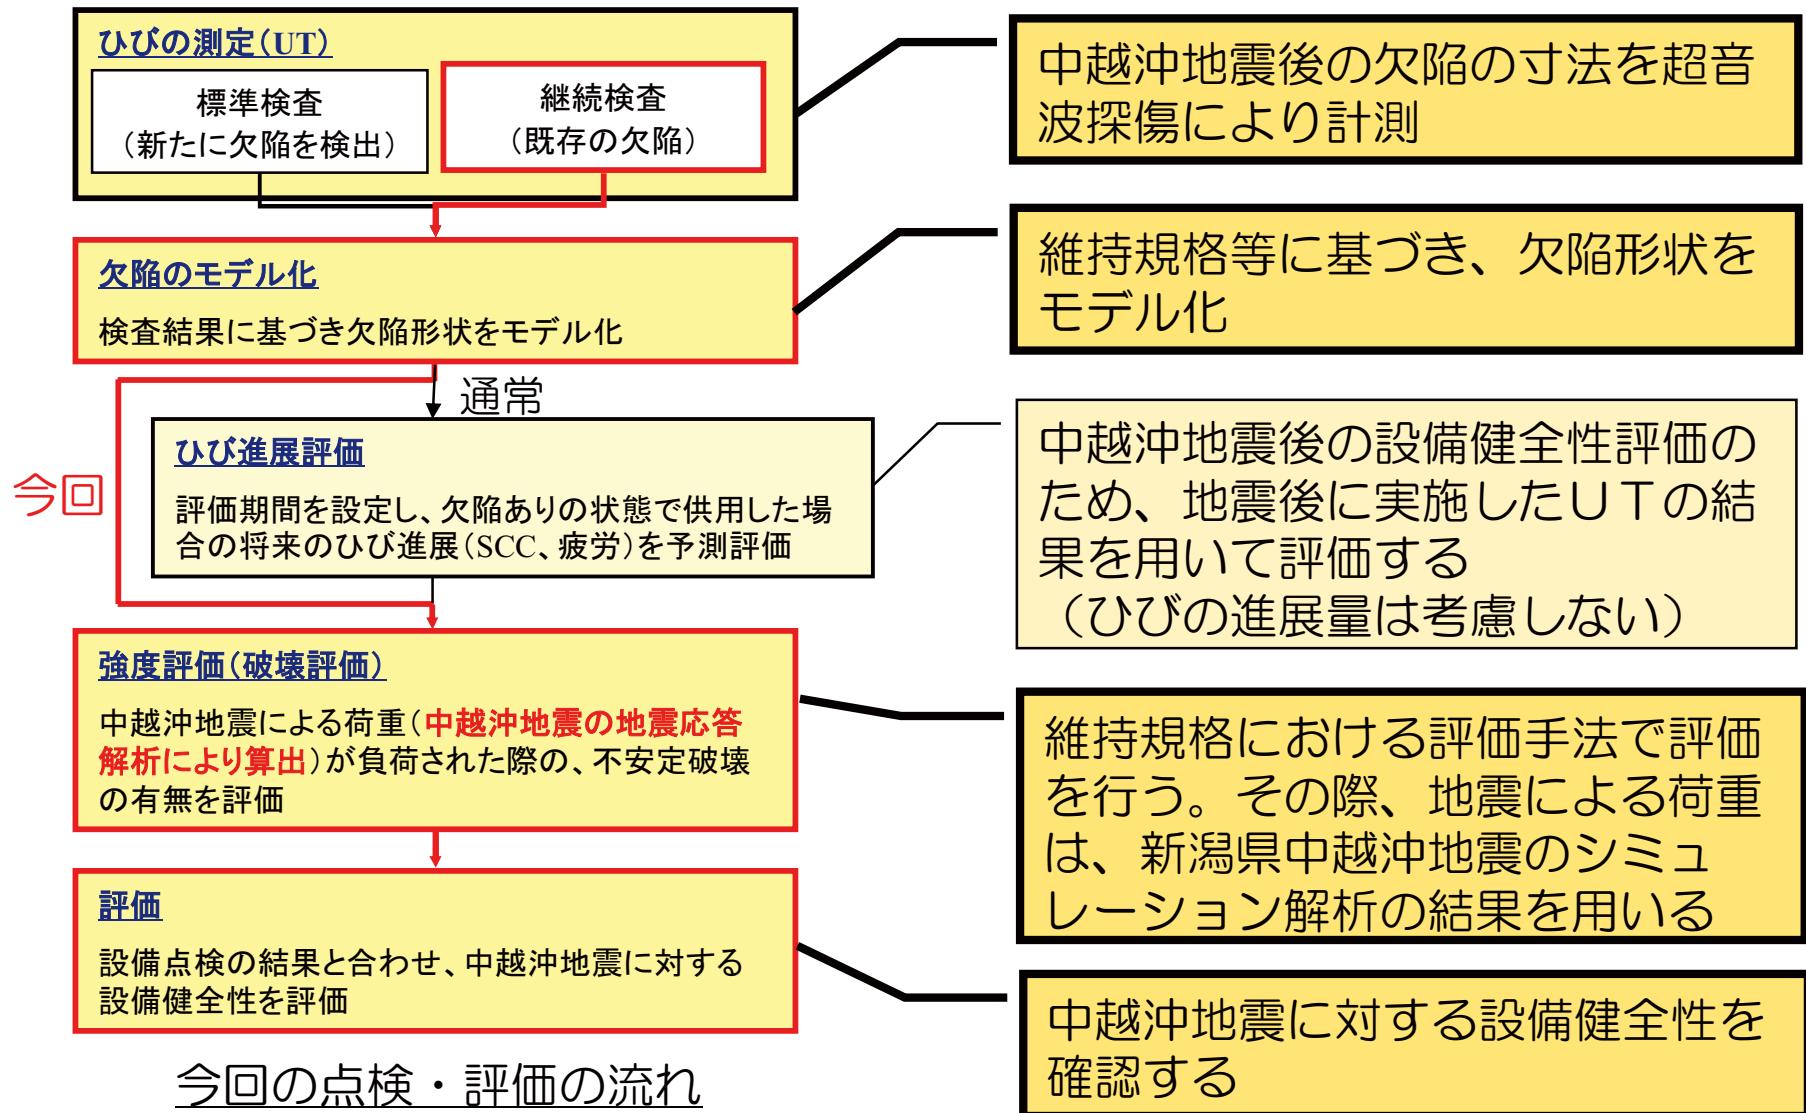
き裂を有する配管の健全性評価

- 新潟県中越沖地震後に実施した超音波探傷の結果、き裂の寸法は以下の通りであった。

号機	系統	配管仕様(mm)		欠陥 No.	欠陥指示(mm) ^{※6}		モデル化寸法(mm)	
		外径	板厚 ^{※1}		深さ ^{※2}	長さ ^{※3}	深さ	長さ
1号機	A系	629.0	38.0	①	4.3(4.1)	24(18)	5.7 ^{※4}	46 ^{※5}
				②	5.7(5.8)	22(38)		
	B系	629.0	38.0	①	4.9(4.9)	23(23)	4.9 ^{※4}	37 ^{※5}
				②	4.8(4.9)	14(8)

- 1号機のPLR配管について、地震後の超音波探傷による欠陥寸法を用いて設備健全性を評価した結果、評価基準値を満足していることを確認した。
- また、当該部の目視点検の結果、変形等の異常は確認されなかった。
- このため、当該箇所については、地震による損傷の可能性はなく、設備健全性は確保できているものと評価した。
- なお、今後、当該PLR配管を継続使用する場合には、プラント起動前に法令に要求される手続き（電気事業法55条に基づく欠陥評価）を行う。
