# 発電用原子炉施設故障等報告書

東京電力株式会社

福島第一原子力発電所  
淡水化装置処理水移送配管ダブルストレーナ  
差圧指示計からの漏えいについて

平成26年 6月 提出  
平成26年10月 補正  
東京電力株式会社

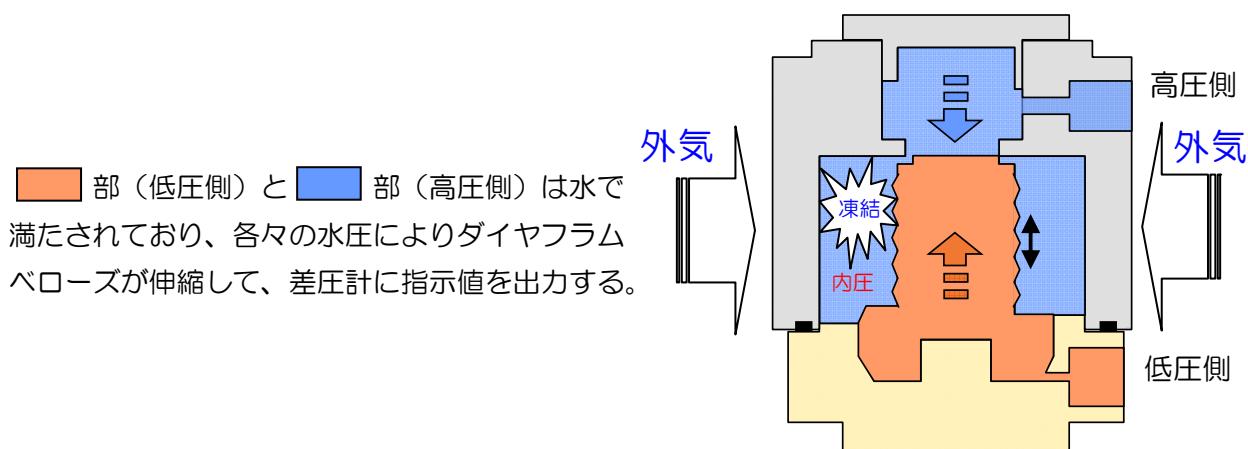
また、これまでの原因調査の中で、RO処理水移送配管や計器自体に起因した破損は確認されなかったこと、及び当該差圧計の計器内部（高圧側）は内包水がボディーを介して外気と接しており、外気温の影響を受けやすい構造であることから、計器内部（高圧側）に内包されたRO処理水（流体）が凍結したことにより、計器内部（高圧側）に過大な圧力が加わり、当該差圧計の破損に至ったものと推定した。
