福島第一原子力発電所 1/2号機排気筒解体工事の進捗について

2019年9月2日

東京電力ホールディングス株式会社

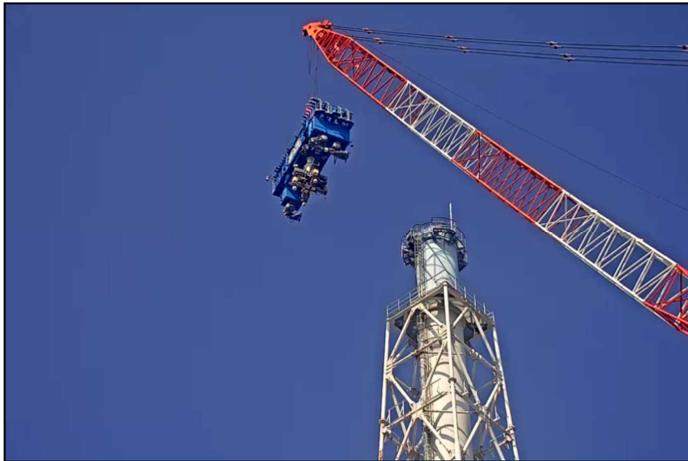
【写真①】 解体装置の設置状況 (8月1日)

- 8月1日に筒身の付属品切断を開始し、8月6日には付属品切断作業が完了した。【写真①②】
- 8月7日に頂上ブロックの切断作業を開始し、筒身の約50%まで切断が完了した。【写真③④】

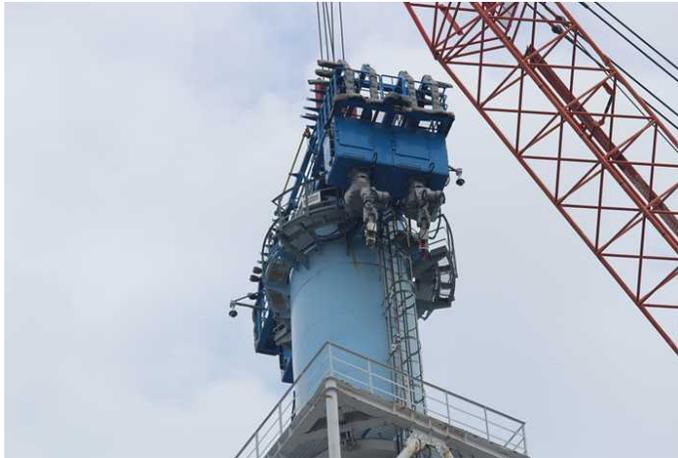
【写真⑤】 切断作業状況・外側(9月1日)

- 9月1日には頂上ブロックの切断作業が完了し、地上への吊り下ろしが完了した。

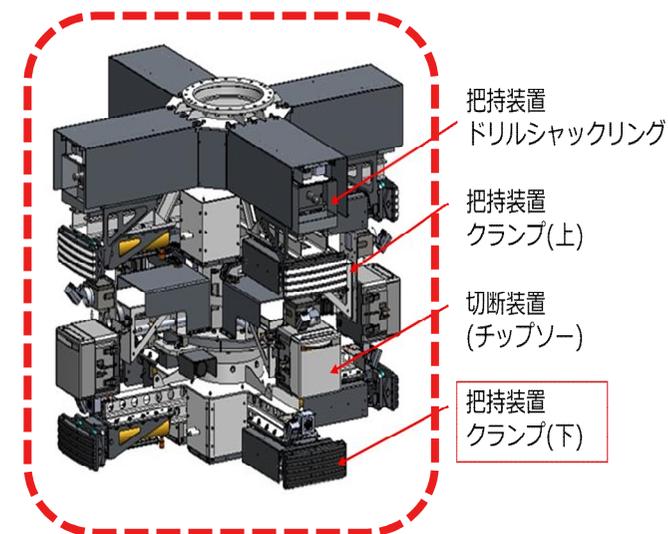
【内周切断装置】

- 8月7日の作業終了後の点検で、内周切断装置の把持装置（以下、クランプ）Cの下段が約50mm傾いていることを確認しており、8月8日、内周切断装置を予備品に取替える作業を実施した。
- クランプを排気筒頭頂部から引き上げる際は、強風時に装置と筒身の接触時の衝撃を小さくするために、クランプを必要な分張り出した状態で保持したまま引き上げる手順としており（頂部内径3m 筒身3.2m）、吊り上げた際に下クランプがひっかかったと推測。

- カメラにてクランプ先端と筒身との接触状況を確認しながら、ゆっくり引き上げるとともに、下クランプを15cm縮め吊り上げることを実施する。

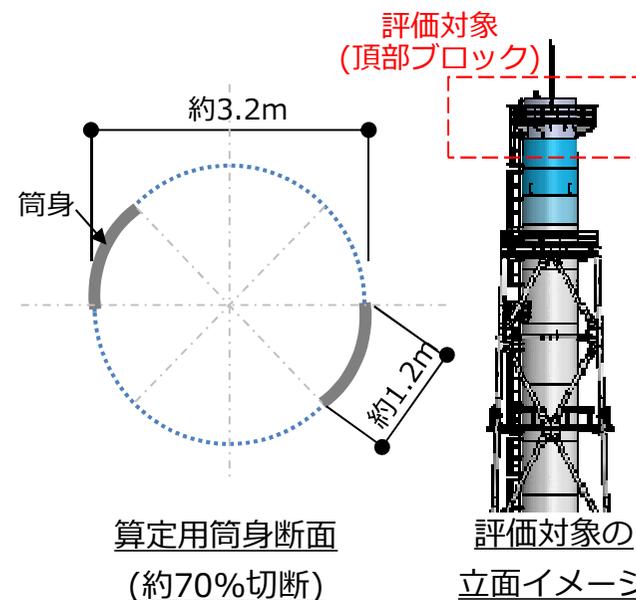
- 作業途中の一時的な状態の評価のため、建築基準法相当の風荷重に対して評価を行い、筒身断面の約70%切断時であっても、構造安全性に問題が無いことを確認している。
- なお、筒身は4つのチップソーで、10cm段違いになるように切断し（詳細次頁）、最後に縦方向に切断線とつなげて切り離すため、その直前までは自立可能な構造となっている。

- ✓ 基準風速 $V_0 = 30$ [m/s]
(建築基準法で定められる福島県の基準風速)
- ✓ 地表面粗度区分：Ⅲ
(建築基準法で地域ごとに規定)
- ✓ 排気筒約70%切断時断面積 227.6[cm²]
- ✓ 風圧力は排気筒再頂部(地上120m地点)で評価
- ✓ 切断部材の高さは保守的に4.2m(実際は約2.5m)で評価

最大発生応力	許容応力	判定
曲げ (短期)	7.8N/mm ²	235N/mm ²	OK
せん断 (短期)	1.2N/mm ²	135N/mm ²	OK
