## 3月16日地震発生後の 4号機原子炉建屋カバー主要部材の健全性について

2022年7月25日

東京電力ホールディングス株式会社

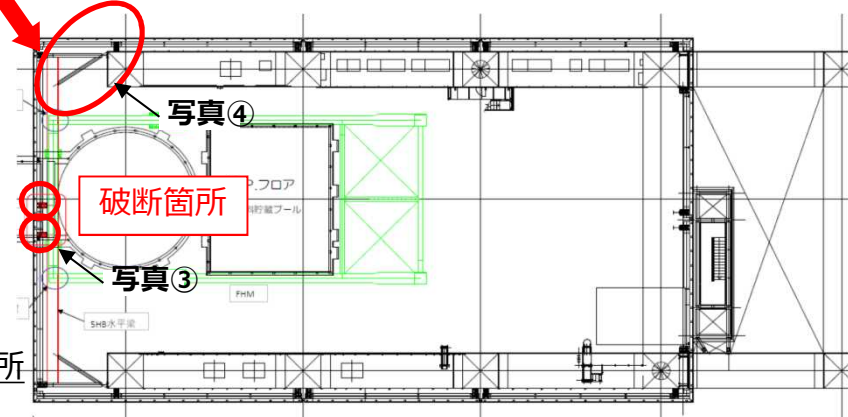
【図】 5階平面図

- 3月16日地震による影響は、「北側外壁の一部損傷」と「鉄骨補助部材の落下」を確認（第99回特定原子力施設監視・評価検討会に報告済み）
- 北側外壁を支える間柱は、4号機原子炉に荷重を載せないため天井部材にガセットプレートで吊り下げる形で接合されていたが、地震による強い作用力によりこの接合部が破断
- いずれも主要構造部ではない二次部材の被害
