# 福島第一原子力発電所 増設雑固体廃棄物焼却設備の状況について

2022年10月26日

## 1. 増設雑固体廃棄物焼却設備の状況

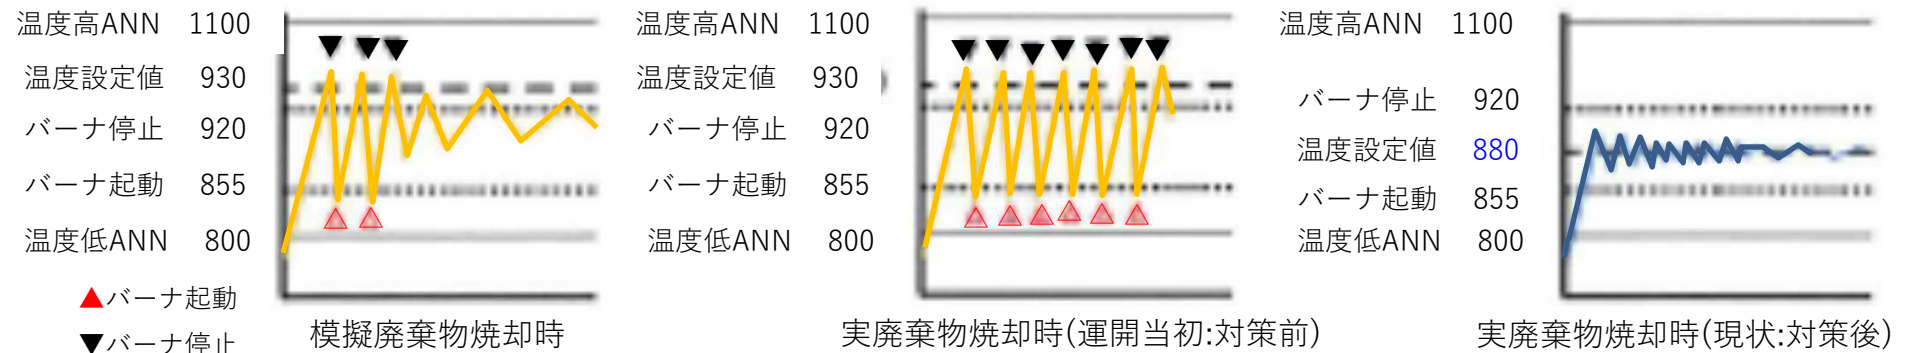
二次燃焼器温度 (°C)

- 二次燃焼器バーナの起動・停止回数が少なくなるよう、温度設定値を下表の通り変更。運転再開後の二次燃焼器温度は約880℃で制御されており、有意な変動はない。
- 焼却再開後はコンベアに設けた覗き窓から灰の状態を確認し、スプレーの調整を実施。

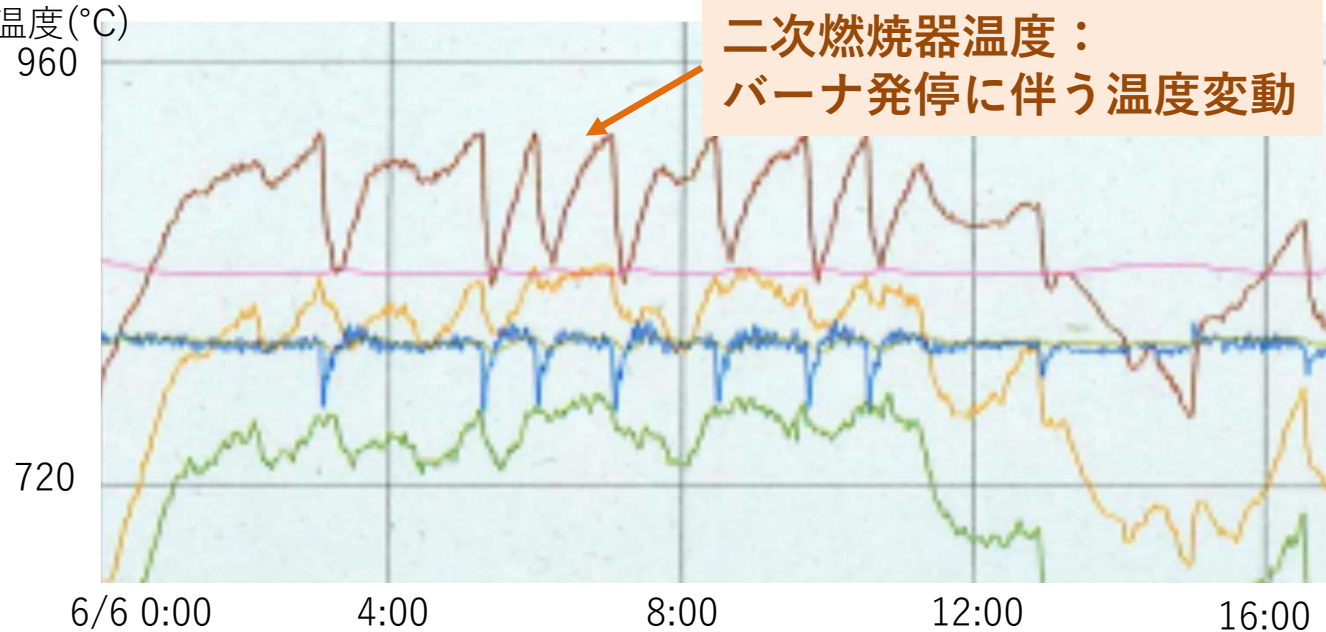
### ■ 対策前の運転状態

- 伐採木の熱量不足により、二次燃焼器バーナは発停を繰り返し（バーナ起動：855℃、停止：920℃、温度設定値：930℃）
- バーナ停止により、排ガス冷却器入口熱量が減少。
- スプレー水量調整弁が絞り始めるが、制御上、必要開度まで時間を要し、供給量が過剰となる。
- 繰り返しにより、蒸発しきれない水分が底部に蓄積、湿潤。

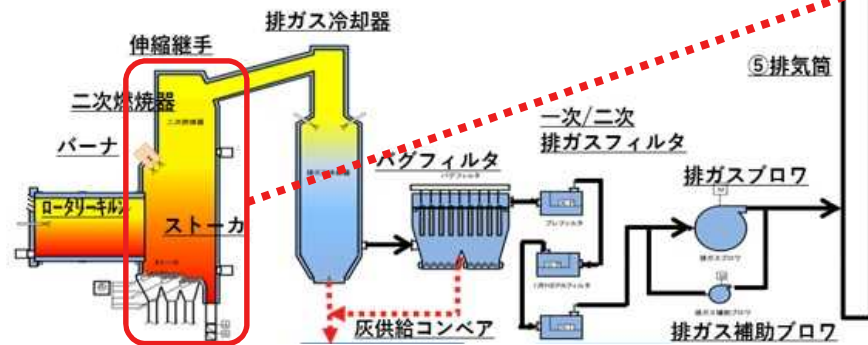
増設雑固体廃棄物焼却設備系統図

- 6月18日、停止中の増設雑固体廃棄物焼却設備のパトロールにて、亀裂を確認
  - ①ロータリーキルン取合円筒の溶接部（北、南両側）
  - ②二次燃焼器とストーカ取合の塞ぎプレート（南側）
- 系統内はブロアにより負圧を維持していること及び亀裂部は焼却物と直接接する箇所ではないことから、当該亀裂部からの放射性物質の漏えいはない。
- 亀裂発生箇所はいずれも構造材本体ではないことから、構造強度に影響はない。
- 亀裂の破面観察の結果、過大な応力で延性破壊に至ったもので、3月16日地震影響が直接原因と推定。
- 地震影響を踏まえ、亀裂部以外について水平展開調査を実施し、下記の不具合を確認。
  - ③-1 接続ボルトの緩み、ボルト・座金の歪み
  - ③-2 ストーカ・架台据付部のシムプレート  
のずれ
  - ④ 外殻振止材溶接部の割れ
  - ⑤ 耐火材のクラック

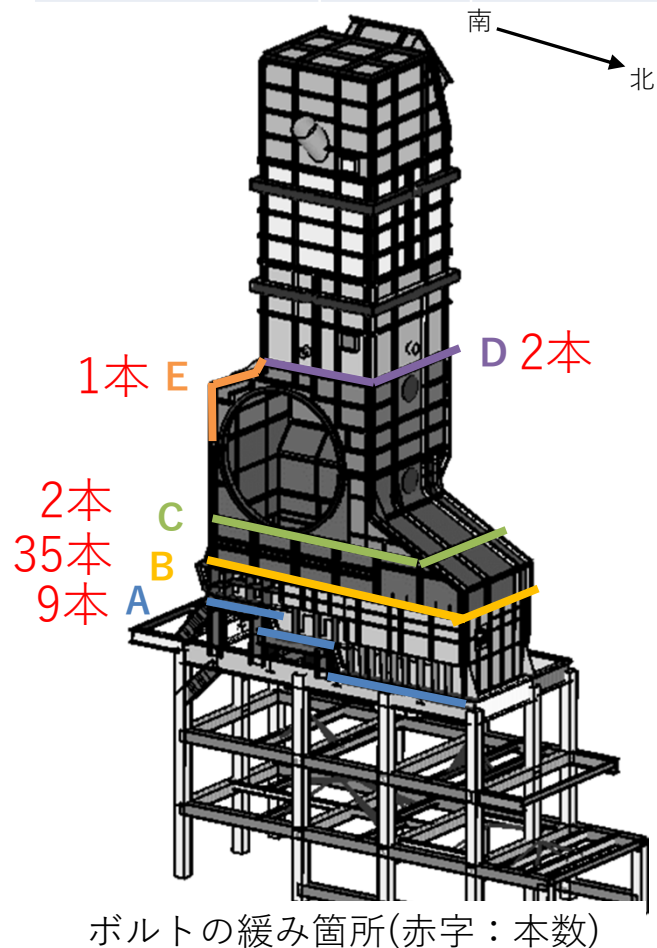
ボルト及び座金等  
締結部材の状態

| 用途・要求機能 | | | 復旧方法 |
|---|---|---|---|
| ストーカ・二次燃焼器各要素を接続 | 要求有 | 要求有<br>耐震Bクラス地震力に対して許容応力未満とする設計 | <ul style="list-style-type: none"> <li>・現場調査の結果、ボルト径に対してボルト穴が相対して大きい箇所を確認(左下図A,B面)。</li> <li>・上フランジ穴を拡張し、締結部の仕様(ボルト・座金材質及び寸法)を見直す。</li> </ul> |

- 地震によりボルトに負荷された引張力により、強度が弱い座金が変形
- ボルト頭部の圧縮により座金が陥没し、ボルトも傾き、変形

| 不具合箇所 | 復旧方法(修理前・後) |
|---|---|
| <p>③-1 接続ボルトの緩み、ボルト・座金の歪み</p> | <p>現場調査の結果、ボルト径に対して、下フランジのボルト穴が相対して大きい箇所を確認（機器据え付け調整のため）<br/>上フランジのボルト穴を拡張し、締結部の仕様(ボルト・座金材質及び寸法)を見直し、強度を向上</p> <div style="display: flex; align-items: center; justify-content: center;"> </div> <div style="display: flex; justify-content: space-around; align-items: flex-end;"> <div style="text-align: center;"> <p>修理前</p> </div> <div style="text-align: center;"> <p>修理後</p> </div> </div> <p>(写真部 左:ボルト/座金の歪み 右: ボルト径：M16,座金材質：SS400) (写真部 ボルト径：M30,座金材質：S45C)</p> |

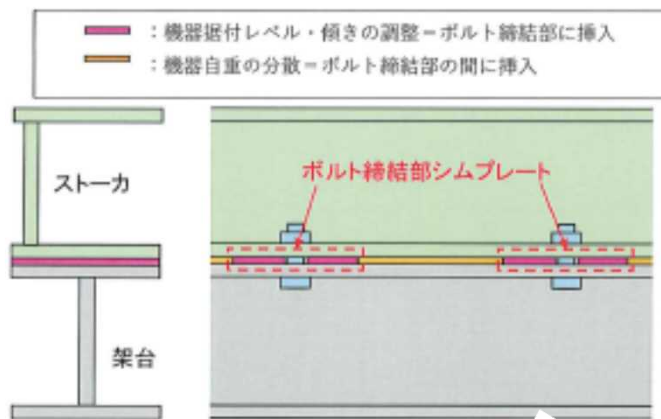
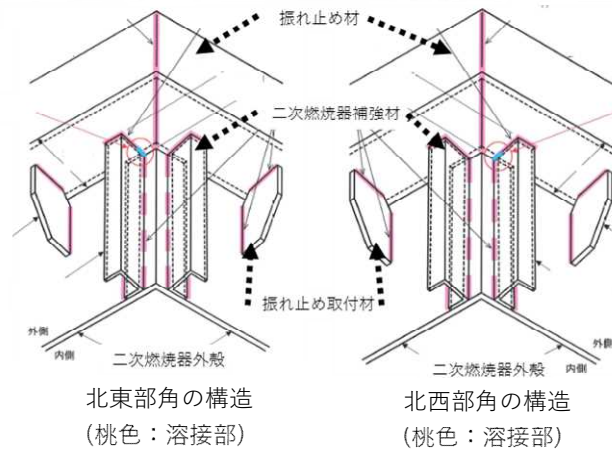
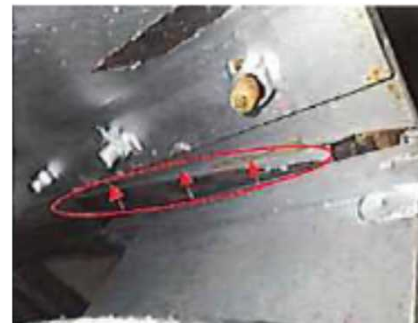
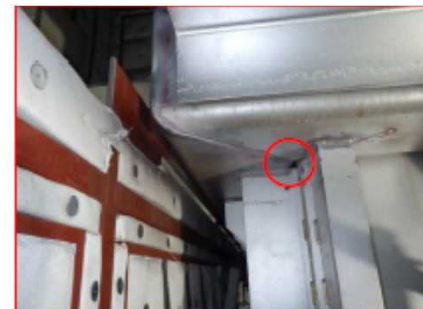
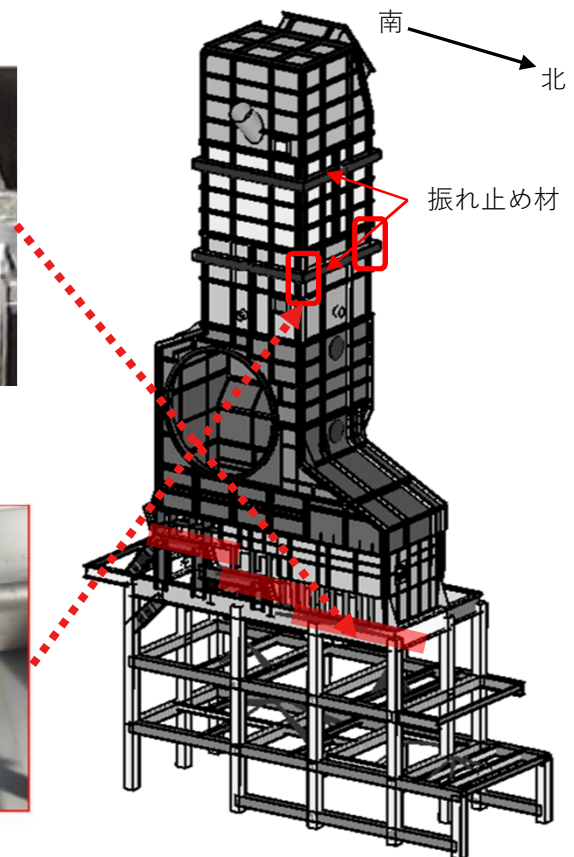
【参考】 ストーカ・架台据付部のシムプレートのずれ  
外殻振止材溶接部の割れ

| | 用途・要求機能 | | | 復旧方法 |
|---|---|---|---|---|
| ストーカ・架台据付部シムプレート | 機器の傾き調整及び荷重分散 | — | — | プレート追加挿入及びコーキングによるずれ止め処置。なお、二次燃焼器の垂直度は許容値5/1000mmに対し、3/1000mmと許容値以内 |
| 二次燃焼器振止材の接続部 | 二次燃焼器の補強材と振止材を溶接接続 | — | — | 割れ部を肉盛り溶接補修 |

| 不具合箇所 | 復旧方法(修理前・後) |
|---|---|
| <p>③-2 ストーカ・架台据付部のシムプレートのずれ</p> | <p>プレート切断・追加挿入及びコーキングによるずれ止め処置</p> <div style="display: flex; justify-content: space-around;"> </div> |
| <p>④外殻振止材溶接部の割れ</p> | <p>割れ部を肉盛り溶接補修</p> <div style="display: flex; justify-content: space-around;"> </div> <p style="text-align: center;">北東部角部</p> |
