# 乾式キャスク一次蓋気密性確認時の基準超過について (5号機燃料取り出し開始の補足説明資料)

2022年12月19日

東京電力ホールディングス株式会社

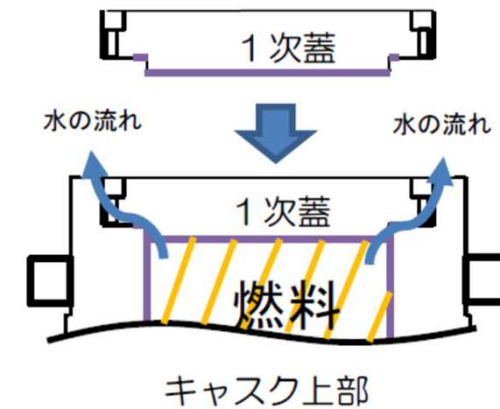
#### 推定原因

- 観察状況から、一次蓋が気密性を満足しない理由は、プール内での一次蓋取り付け時に酸化鉄（クラッド）またはカルシウム成分（粒子状またはイオン）がフランジ面に入り込み異物となっていると推定。
- 原因の切り分けのため、3基目のキャスクを用い、共用プールに沈めた後燃料を装填せずに一次蓋を取り付け、気中に引き上げ気密性確認を実施。基準超過は発生しなかった。また、フランジ面の観察の結果、2基目で見られた白色上の堆積物（炭酸カルシウム）は確認されなかった。燃料をキャスクに装填することにより、気密性に影響を与えていると推定。

| 推定原因 | | |
| 物質 | 付着要因 | |
| 酸化鉄（クラッド） | 燃料に付着<br>一次蓋取り付け時の水流によりフランジ面に付着 | |
| 粒子状カルシウム<br>（炭酸カルシウム） | | |
| カルシウムイオン | プール内に溶解 | 水分蒸発で炭酸カルシウムとして析出 |
