# 1号機 FPC配管異材継手の調査結果について

2025年9月8日

東京電力ホールディングス株式会社

# 1.概要

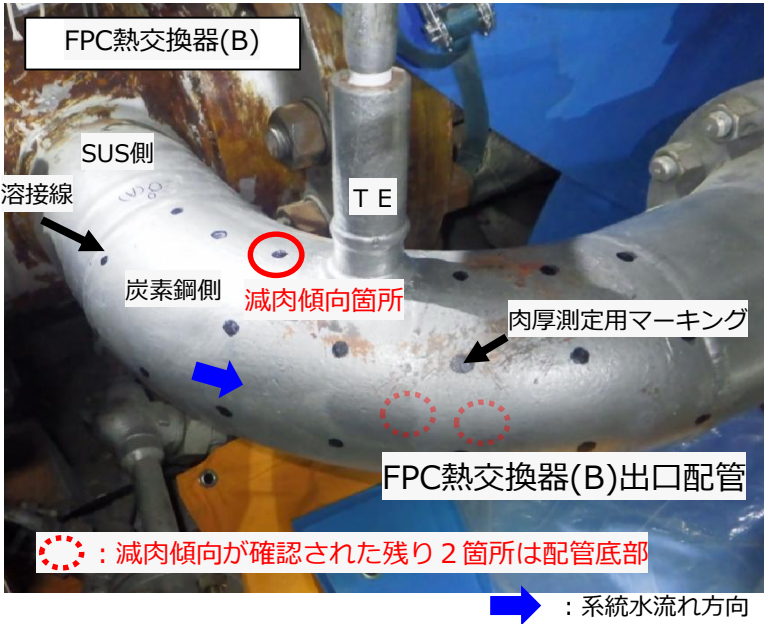
<③FPC熱交換器(B)出口配管 2月26日肉厚測定>

✓ ③FPC熱交換器(B)出口配管エルボ部の肉厚測定結果にはバラツキがあり,公称肉厚7.1mmに対し,必要最小肉厚3.8mm(JSME規格)を下回る箇所が3/55ポイントあった。このため,配管内面の確認を実施した。

- 必要最小肉厚以下がある一方,隣接する箇所は10mmを超える箇所もある。
- 同一箇所でも測定値に大きな差異がある。(バラツキあり)
- 溶接線近傍には大きな減肉は確認されていない。

減肉傾向箇所: A-cをⅠ F-dをⅡ F-fをⅢとする。

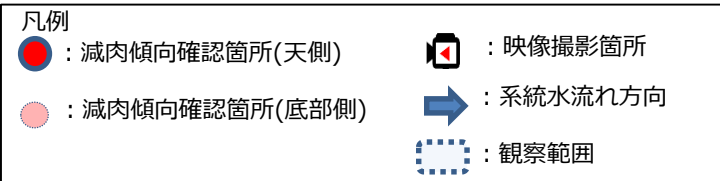
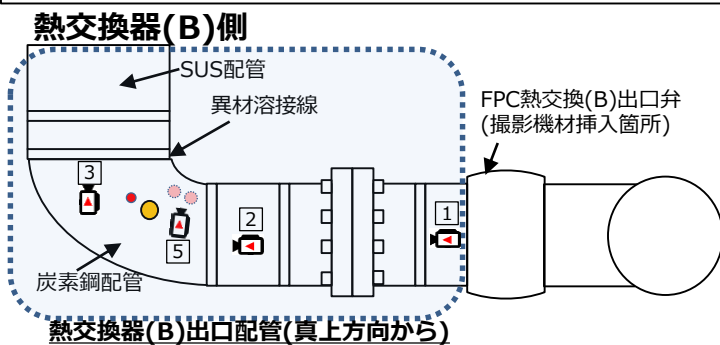
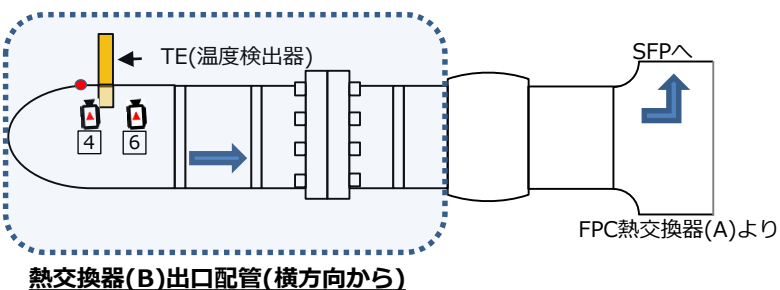
4 減肉傾向箇所Ⅰ(温度検出器の上流側)

肉厚測定結果において減肉傾向が確認された3箇所全てにおいて、鉄さびが確認されたものの著しい減肉は確認できなかった

- ✓ 炭素鋼とSUSの異材溶接部の炭素鋼側近傍において、減肉傾向は確認できなかった。
- ✓ 配管内表面に鉄さびを確認。配管内表面に強固に密着し、剥離が困難な状況であった。
- ✓ 熱交換器(B)出口配管エルボ部の減肉傾向が確認された3箇所について、鉄さびが確認されたものの、外観上著しい減肉は確認できなかった。
- ✓ また、配管内表面全体においても著しい減肉箇所は確認できなかったが、一部にへこみ(温度検出器の下流側)が確認された。
- ✓ エルボ部、直管部、弁箱で溶接線を境に鉄さびの付着状況に相違があった。なお、熱交換器出口SUS配管の配管内表面には、鉄さびは確認されなかった。
- ✓ 熱交換器(B)出口弁下流側(T字配管)に、複数の大小のへこみを確認した。

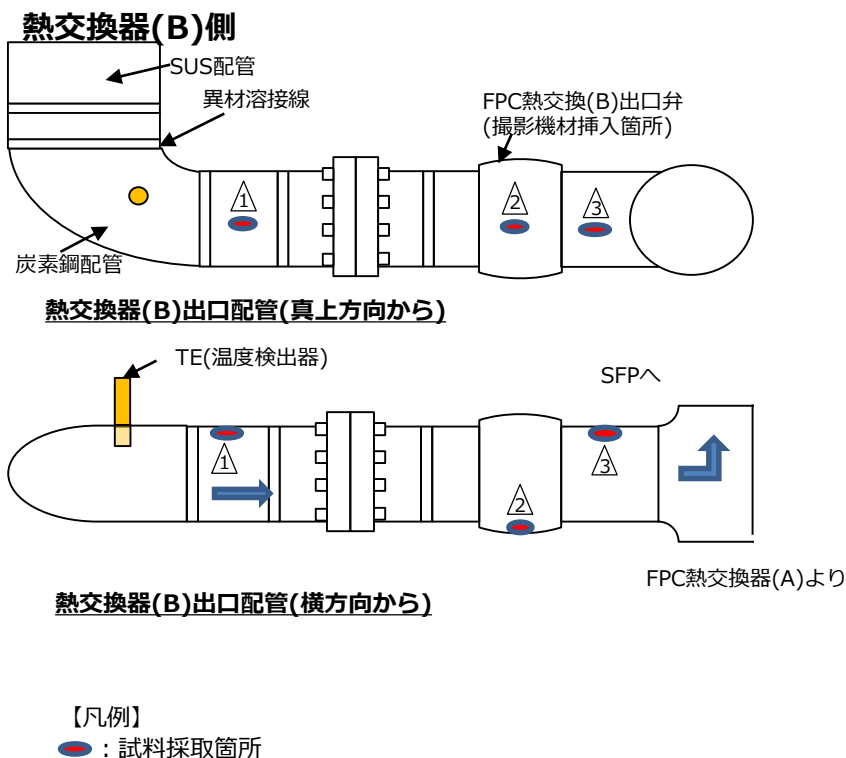
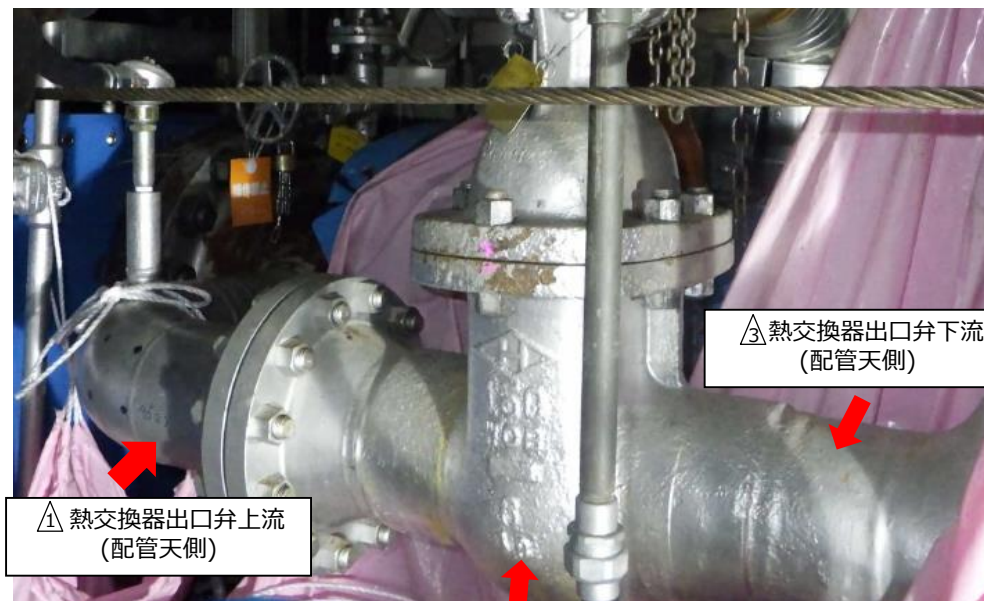
1号機FPC熱交換器(B)出口弁の上流／下流側の計3箇所から付着物を採取し,SEM－EDX分析※を実施。

分析した結果,Fe：約33～67%,O：約26～41%で主成分は鉄酸化物(鉄さび)であることを確認。

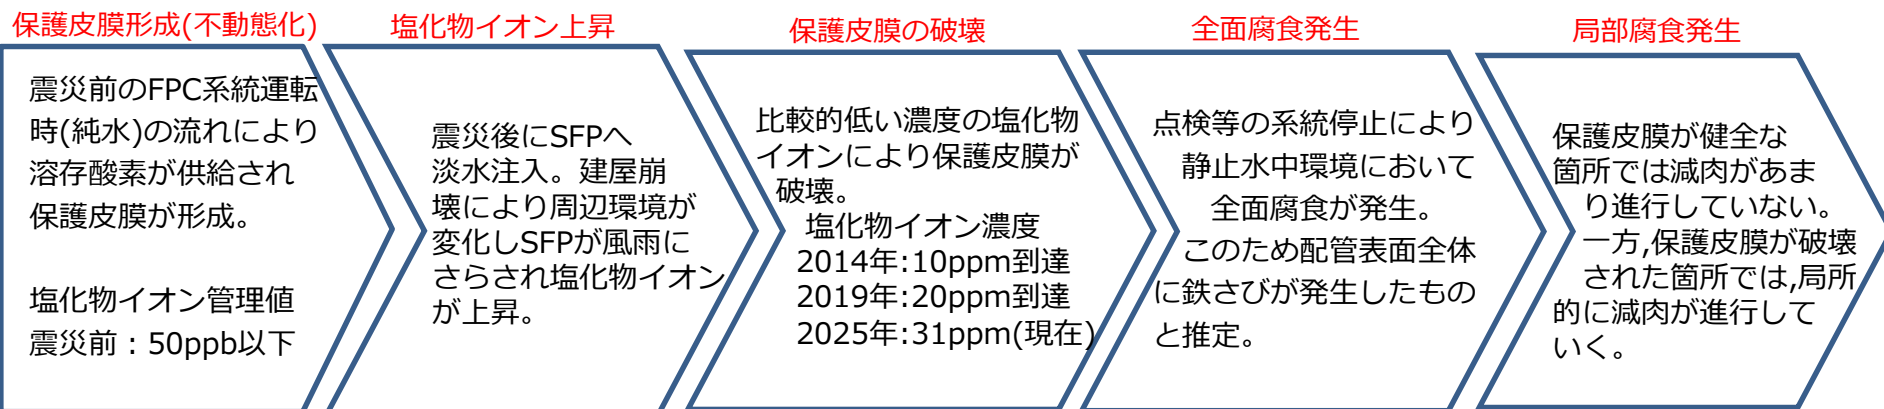
### <想定メカニズム>

上記の炭素鋼の腐食特性を鑑み, 以下のメカニズムで局部腐食が発生したものと推定。

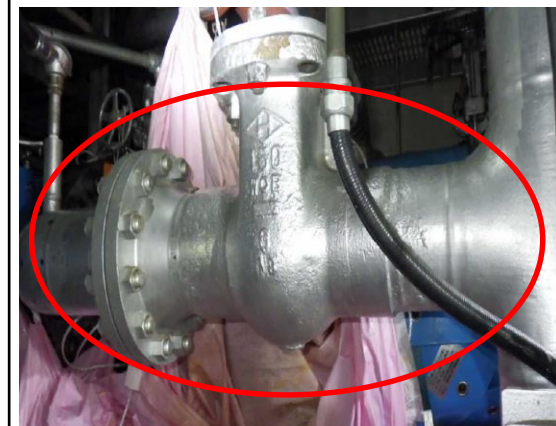
### ⑦FPC熱交換器(B)出口弁下流側T字配管

- ⑥FPC熱交換器(B)出口配管直管部・・・有意な減肉無し
  - ⑦FPC熱交換器(B)出口弁下流側(T字配管)・・・内面に大小のへこみが確認されたものの必要最小肉厚を下回る減肉無し
- (肉厚測定結果最小値：4.9mm, 必要最小肉厚値3.8mm)
