# ゼオライト土嚢等処理設備の進捗状況について

2025年3月5日

東京電力ホールディングス株式会社

# 1. モックアップ試験時に確認したゼオライト保管容器の差圧上昇について

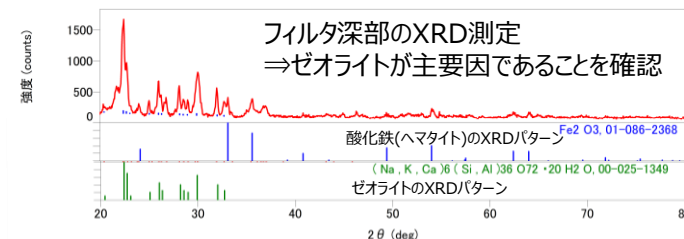
【参考】新品フィルタ

- フィルタ差圧を上昇させている付着物（フィルタ深部の付着物）を分析した結果、バイオフィーム等の不純物は確認されず、ゼオライトであることを確認。（酸化鉄（赤錆）は、差圧上昇の主要因でないことを確認）

差圧上昇は  
細粒化した  
ゼオライト  
による

フィルタ表面のSEM  
像(茶色部分)

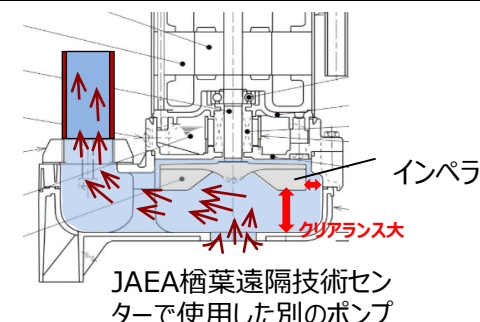
当該ポンプは極力高い揚程※1を稼ぐため、ポンプ内のインペラとケーシングのクリアランスが小さい型式を採用。

ゼオライト移送の際、摺動するインペラと衝突する回数が多く発生することとなり、細粒化させてしまったと推定※2。

- ※ インペラとケーシングのクリアランスや流路（断面積）を大きくすることで、インペラとゼオライト粒子の衝突回数を抑制し、ゼオライト粒子の細粒化とインペラ摩耗の抑制に大きく寄与する
