資料1－3

福島第一原子力発電所 G6タンクエリア移送配管 からのストロンチウム処理水の滴下について

2016年6月9日

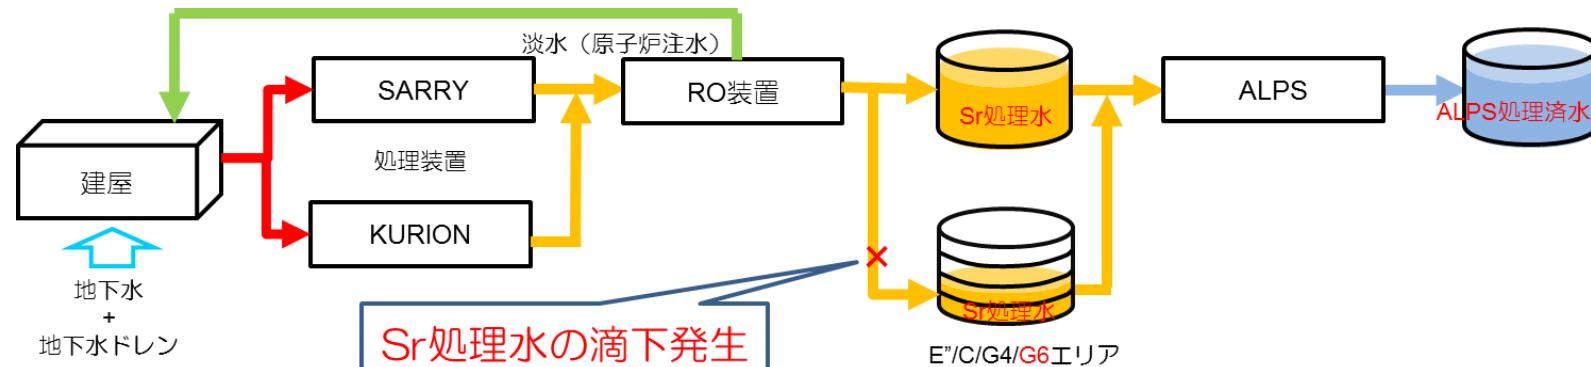
系統概要図

- G6エリアタンクへの移送配管からストロンチウム（Sr）処理水の滴下を確認
- 漏えい水の放射能濃度は以下の通り
全ベータ： 2.6×10^5 Bq/L
セシウム-134： 1.1×10^3 Bq/L
セシウム-137： 5.1×10^3 Bq/L
コバルト-60： 1.5×10^3 Bq/L
- 漏えい量
約2.7Lと推定（1滴／1秒が90分継続したと想定）
最も近いC排水路までは約70m離れており、海へ接続する排水路への排出はない。
