資料 1 - 3 燃料デブリ取り出しに関わる対応状況について

1号機X-2ペネトレーションからの原子炉格納容器内部調査  
(1号機PCV内部調査にかかるアクセスルート構築作業について)

2019年9月30日

東京電力ホールディングス株式会社

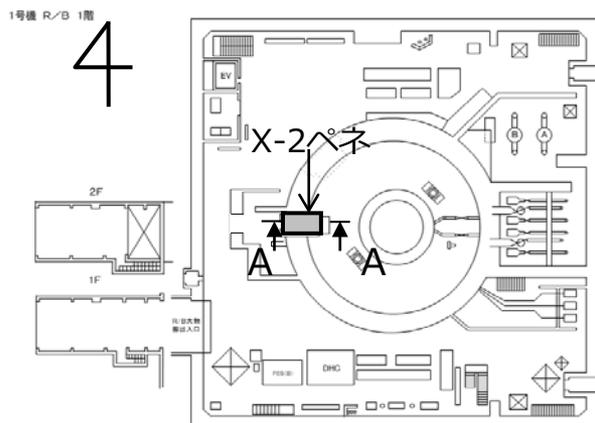
1号機原子炉建屋1階におけるX-2ペネの位置

- 1号機PCV内部調査のアクセスルートをX-2ペネトレーション（以下、ペネ）から構築中。
- 6/4にX-2ペネ内扉について、アプレシブウォータージェット（以下、AWJ）にて孔（直径約0.21m）の一部の切削作業（切削時間：約6分）を行い、データの傾向監視を実施していたところ、PCVガス管理設備フィルタの上流側に設置した仮設ダストモニタの値が上昇。作業管理値（ $1.7 \times 10^{-2} \text{Bq/cm}^3$ ）※1に達したことを確認（数時間で作業前の濃度レベルに低下）。
- 7/31~8/2にかけてデータ拡充作業を実施。仮設ダストモニタにおける最大ダスト濃度は、噴射するPCV内構造物との距離が離れるにつれて、低下する傾向等の情報を取得。
- いずれの作業もPCVガス管理設備の本設ダストモニタ（フィルタの下流側に設置）および、敷地境界付近のダストモニタ等には有意な変動はなく、環境への影響はないことを確認。
- これまで取得したデータの評価結果を基に、切削時間の適正化を行い、今後の作業計画を検討中。また、PCV近傍でのダスト濃度監視をより充実させることも合わせて検討中。
