資料3 燃料デブリ取り出しに関わる対応状況について

1号機PCV内部調査にかかるアクセスルート構築作業について

2020年2月19日

東京電力ホールディングス株式会社

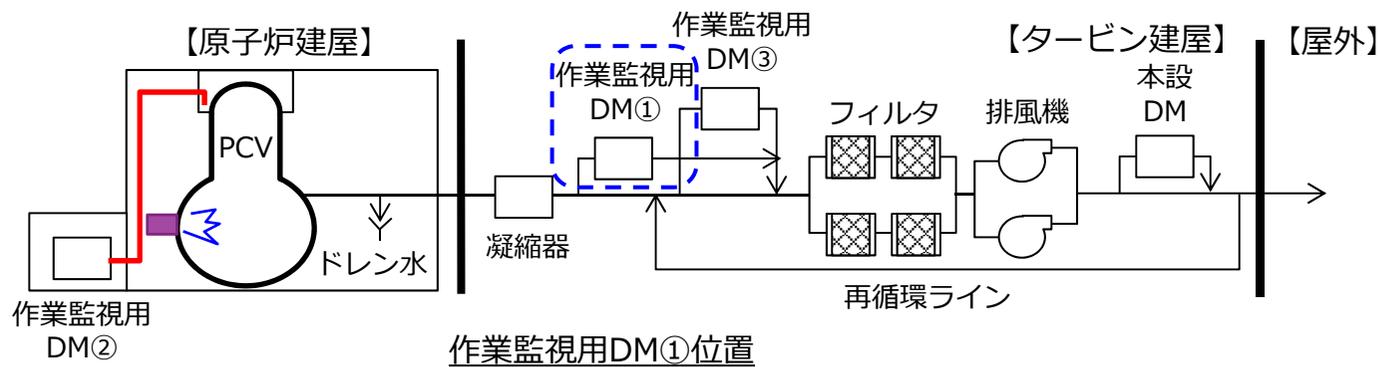
(参考) 切削作業 (孔径0.21m) の結果 (ダスト濃度変化)

※1: 濃度上昇の理由: モニタ内部の汚染分だけ上昇
 ※2: ろ紙送りの理由: ろ紙上の放射能濃度が高くなることで検出器が応答しきれず、ダスト濃度を過小評価することを未然に防ぐためにろ紙送りが自動動作 (測定値の信頼性保護機能)
 ※3: 5°切削時の最大ダスト濃度を代表記載
 ※4: ピークダスト濃度低減のため、噴射を複数回に分けAWJ作業を実施

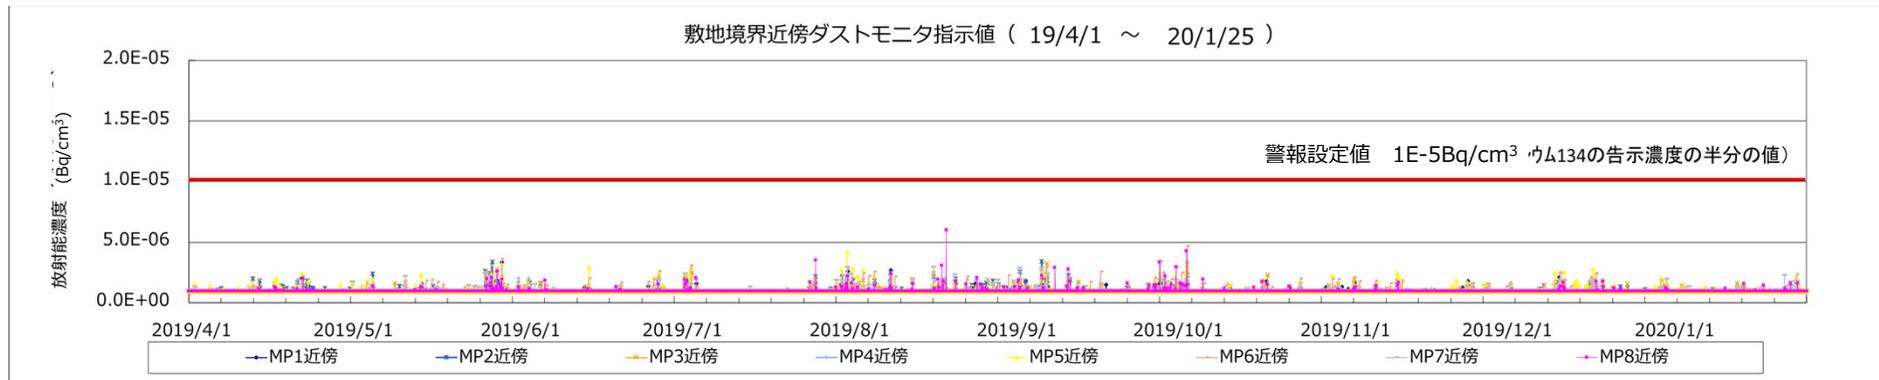
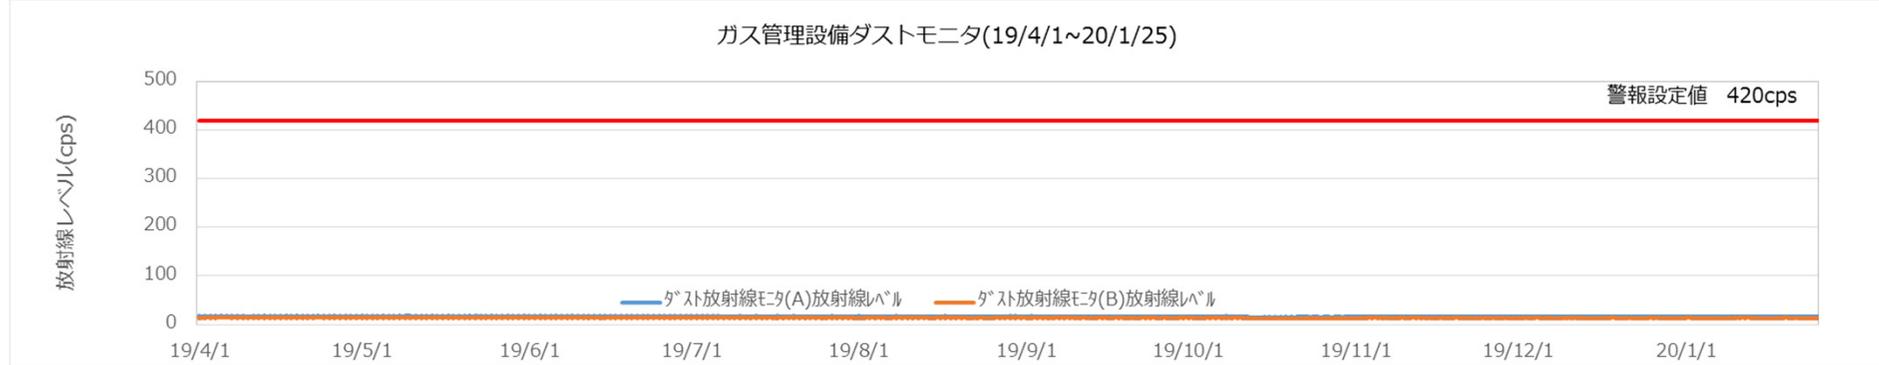
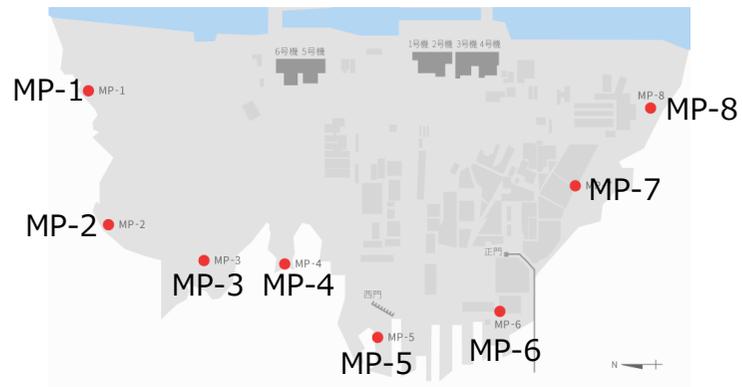
(参考) 周辺環境への影響

- オペフロDMは通常の変動範囲であり、周辺環境への影響はないことを確認している。
