# 2019年豪雨時における汚染水発生量（建屋流入量） について

# 建屋滞留水処理の進捗状況について

# 1 / 2号排気筒ドレンサンプピットの水位低下事象

3号機T / Bサービスエリアモルタル流入事象に伴う  
1～4号機滞留水移送装置追設工事への影響について

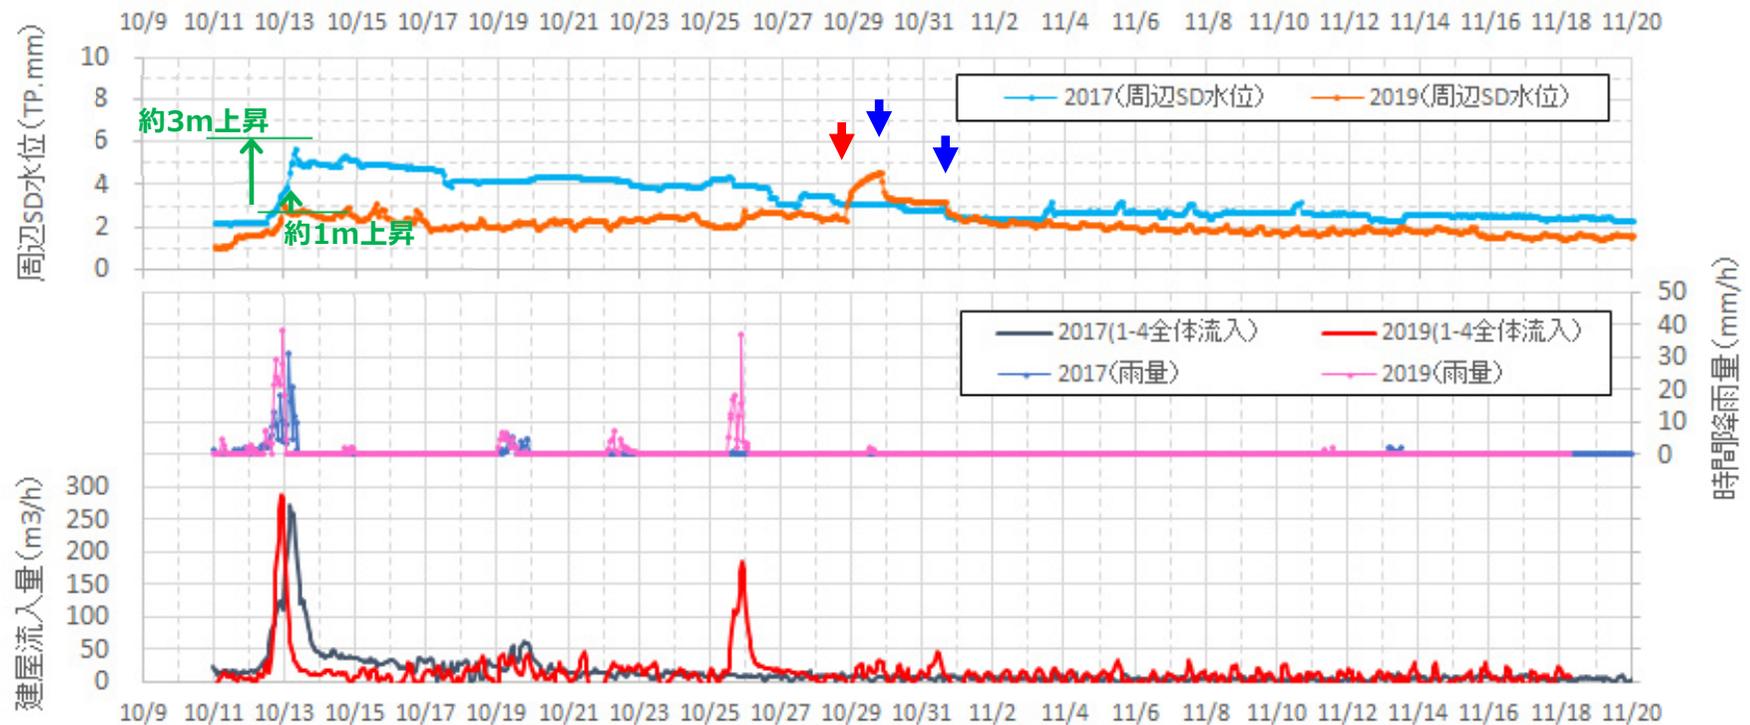
- 2017年は、降雨が収まった後も建屋流入が継続している。
- 2019年は、降雨が収まった後の流入量の低下が2017年と比較して速やかである。
- 2017年は、SDの処理能力が増強されておらず、SD汲み上げ抑制をしていたために地下水位上昇量が3mと大きく、その後の水位低下も緩慢であり、降雨後の建屋流入量も大きい状態で推移している。

- ◆ 陸側遮水壁の構築
- ◆ サブドレン処理能力の増強
- ◆ 設定水位変更によるLCO回避対策

- ◆ 1-4号建屋周辺フェーシング (一部実施中)

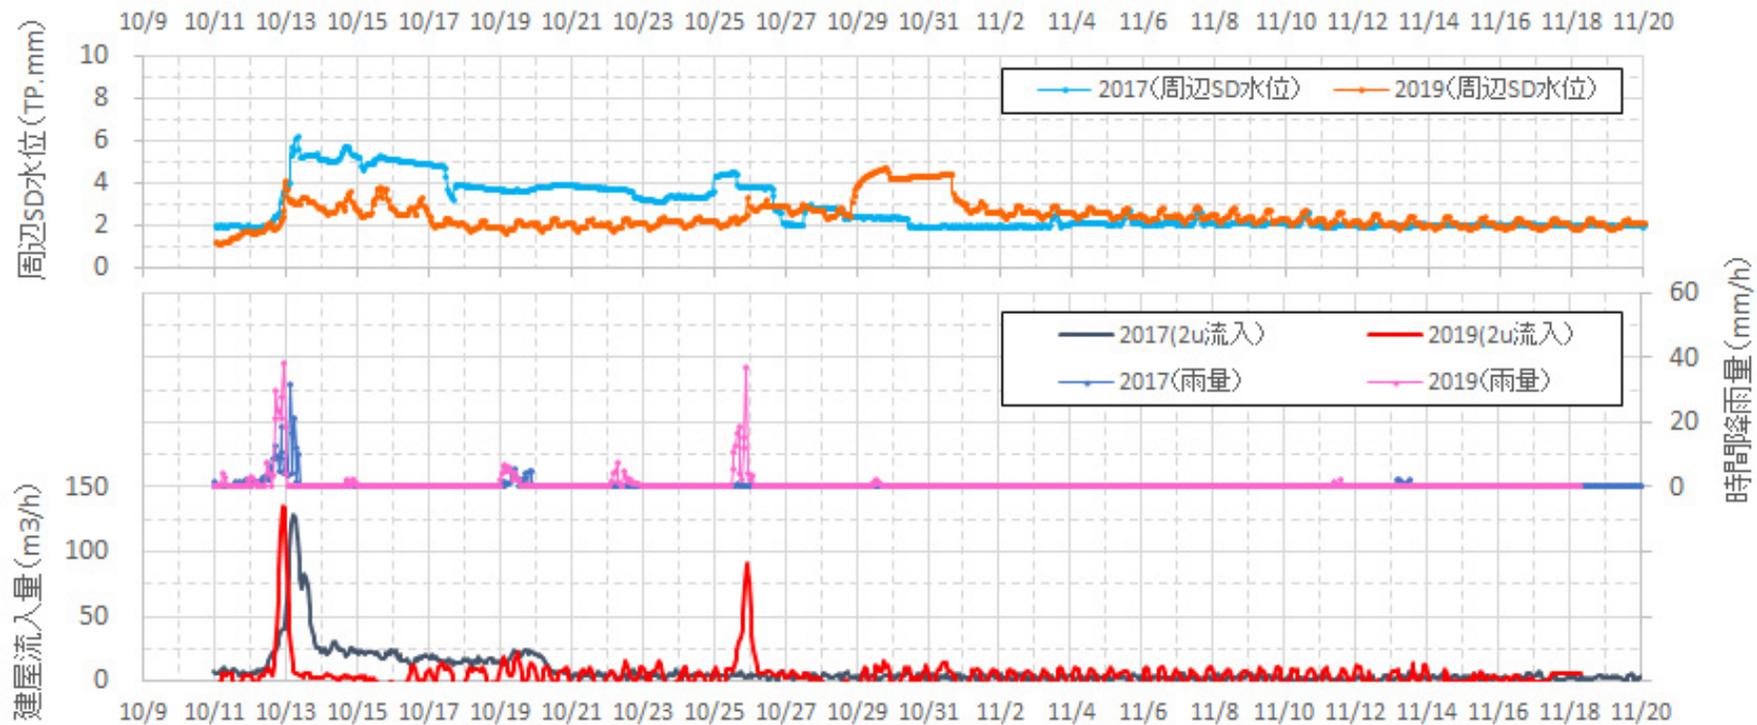
(2017年との比較) 建屋流入量 - 降雨 - SD水位

- ・降雨量に応じた流入量の増減が見られる。
- ・2017年に確認された降雨以降の継続した流入は、2019年は発生していない。
- ・2017年はSD水位の上昇幅が大きく、流入が多い状態が継続した。
- ・2019年はSD水位の上昇幅が小さく、流入の低下が速やかであった。

※2019年の建屋水位は、床面近傍であり、設置している機器の影響で、滞留水の面積変動が2017年より大きいと想定している。そのため、滞留水移送時に流入量の変動が生じている

- ◆ 1号T/B屋根排水先変更
- ◆ 電源トレンチなど止水
- ◆ K排水路逆流防止

- ◆ 2号T/B屋根排水先変更
- ◆ 1号2号RW建屋屋根対策
- ◆ その他建屋接続トレンチの止水

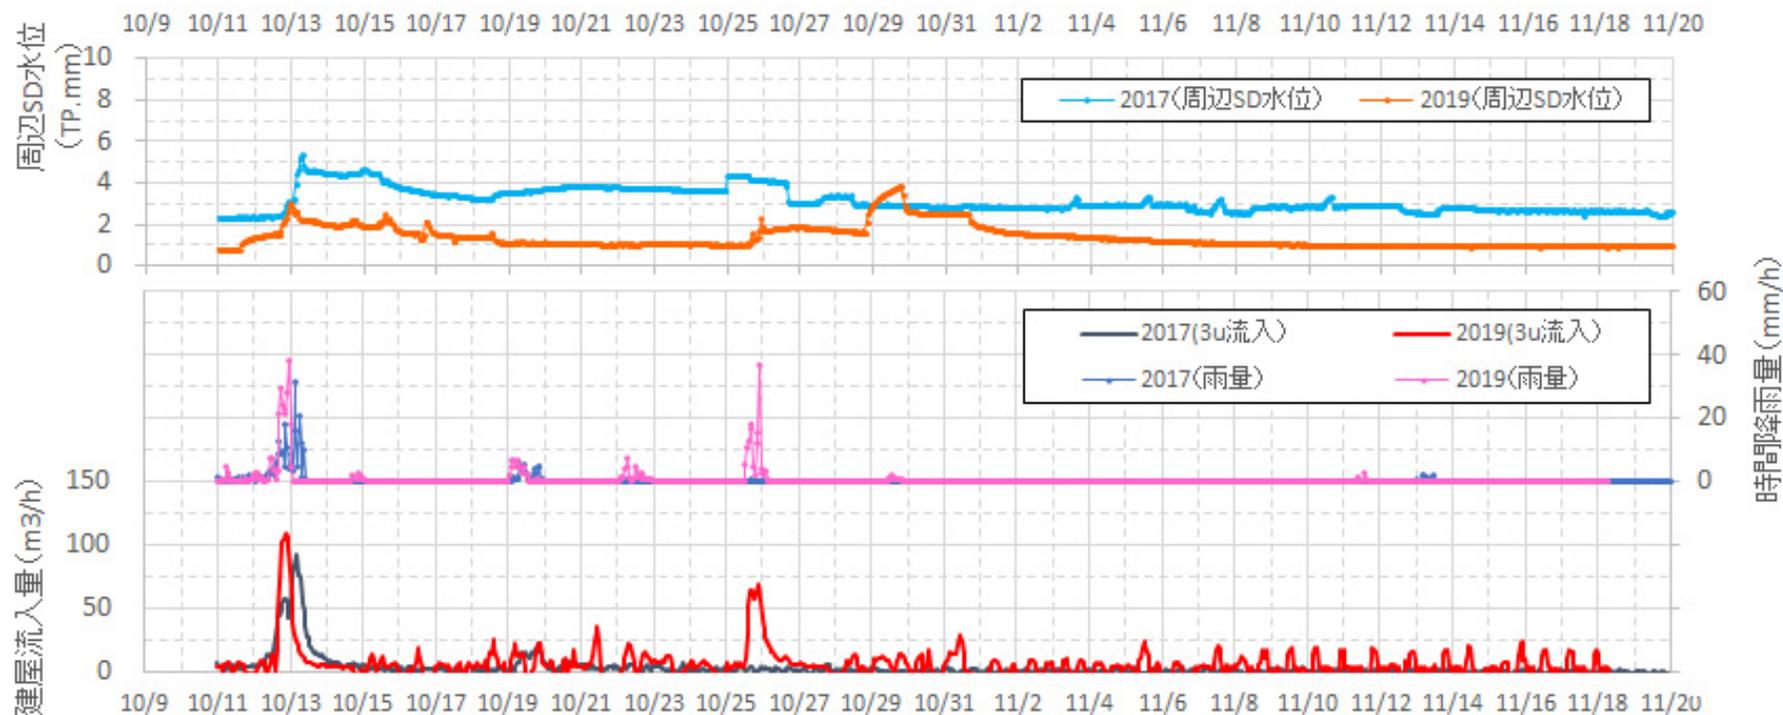
## (2017年との比較) 建屋流入量 - 降雨 - SD水位

- ・降雨量に応じた流入の増減が見られる。
- ・降雨強度が大きい分、2019年の方が流入量のピークがやや大きい。
- ・周辺SD水位の上昇幅は2019年の方が小さい。
- ・降雨が止んだ後の流入低下は2019年の方がやや早い。

※2019年の建屋水位は、床面近傍であり、設置している機器の影響で、滞留水の面積変動が2017年より大きいと想定している。そのため、滞留水移送時に流入量の変動が生じている

◆3号T/B海側フェーシング

◆3号RW、T/B屋根対策

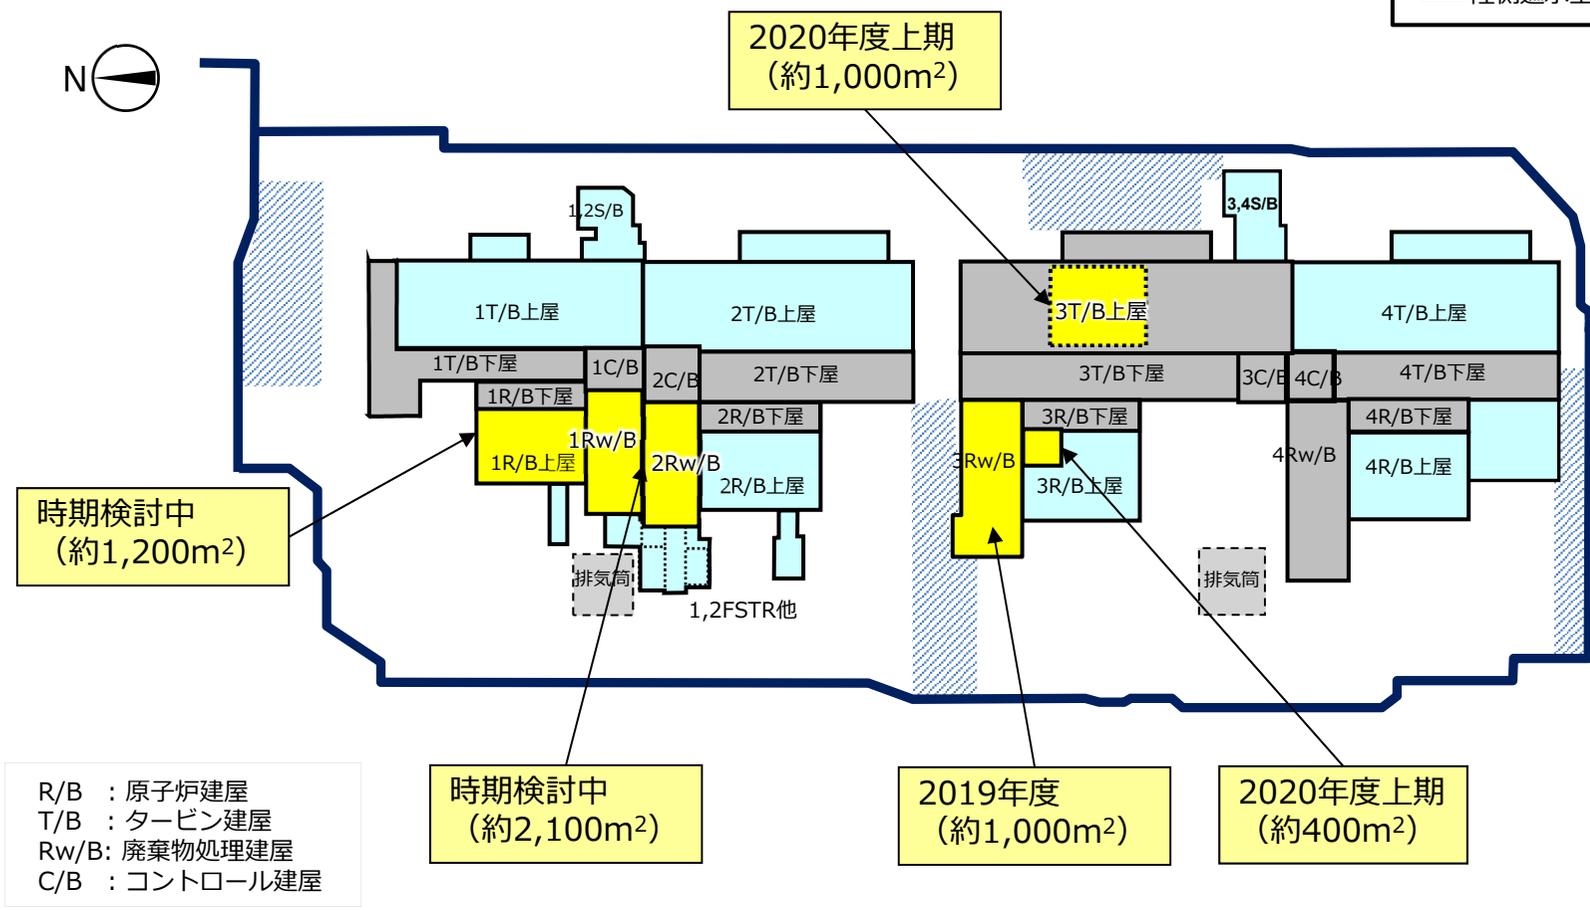
# 【参考】屋根損傷箇所および陸側遮水壁内フェーシング箇所

建屋屋根雨水流入対策予定：約5,700m<sup>2</sup>  
 フェーシング実施中・実施済：約5,000m<sup>2</sup>

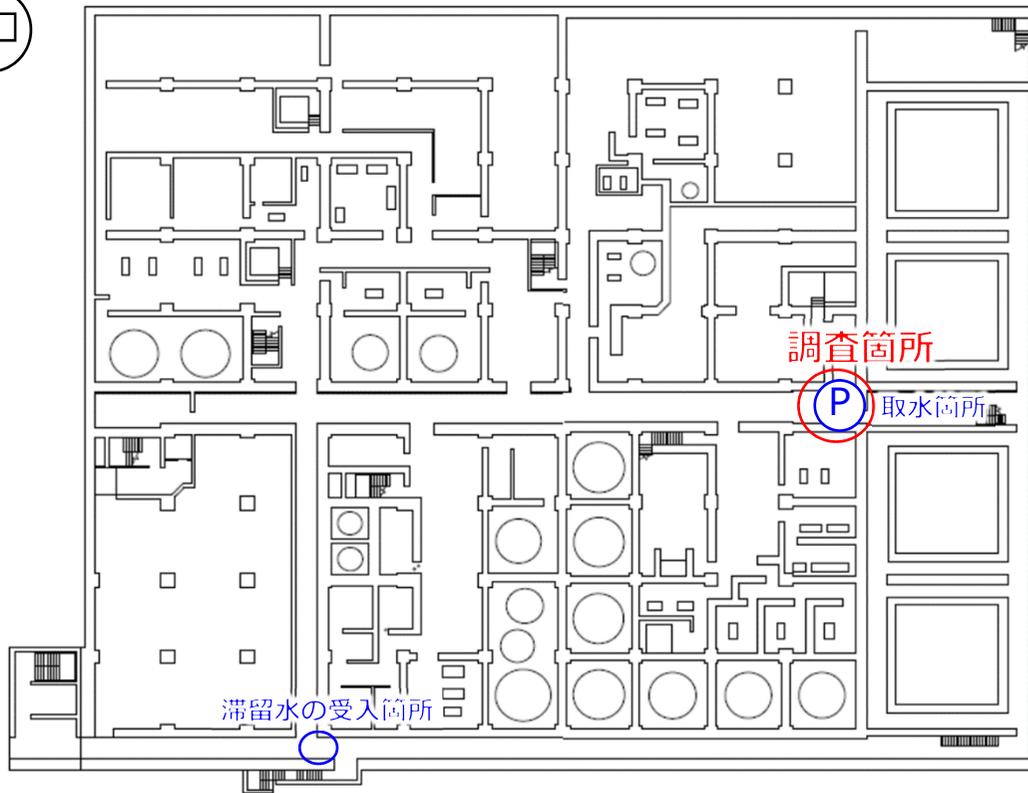
PMB最下階平面図

- 建屋滞留水処理完了に向けた調査の一環でプロセス主建屋（PMB）及び高温焼却炉建屋（HTI）の床面までの線量を調査したところ、最下階に高い線量率を確認（※詳細は参考参照）。
- 高い線量率が確認された要因として、滞留水に浸水した機器や配管、スラッジ等の影響が考えられるが、詳細調査を行い、原因確認等を実施していくこととしていた。

最大線量率
PMB	約2600 mSv/h
HTI	約830 mSv/h

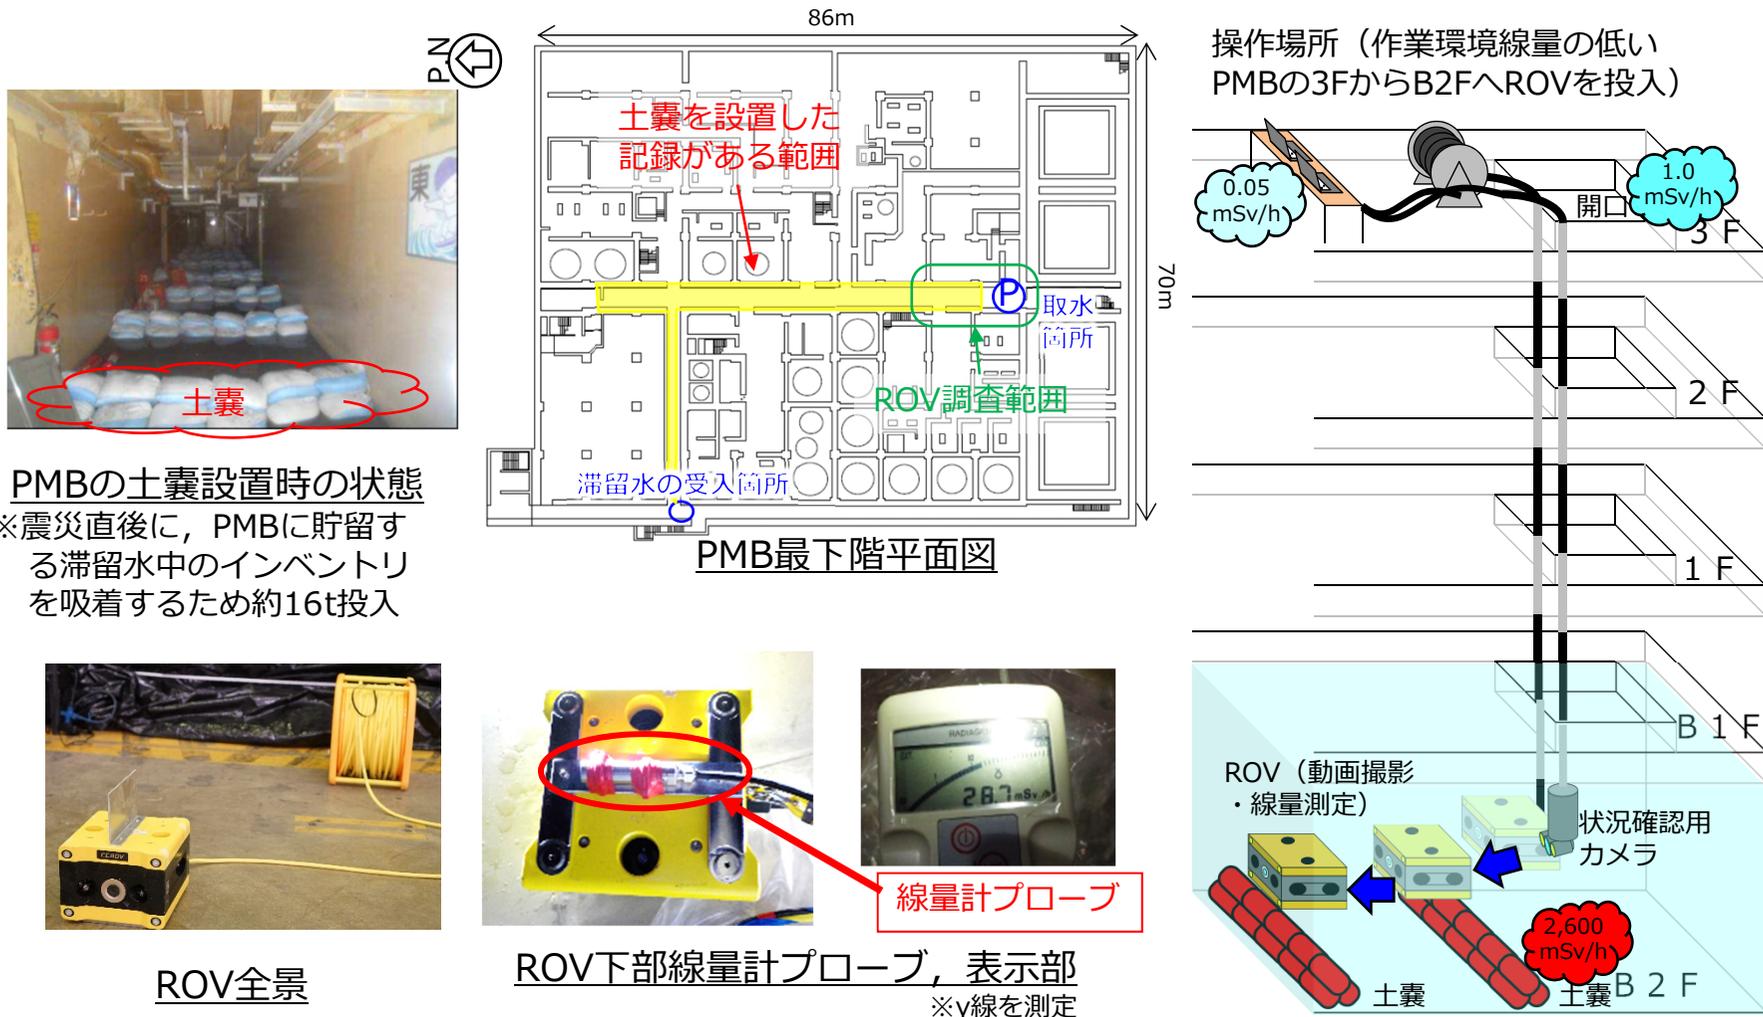
- 高い線量率が確認された要因として、滞留水に浸水した機器や配管，スラッジ等の影響又は存在が確認された最下階のゼオライト土嚢の影響が調査するため，PMBにおいて水中ドローン（ROV）による線量調査と目視確認を9月5日～9月9日で実施。

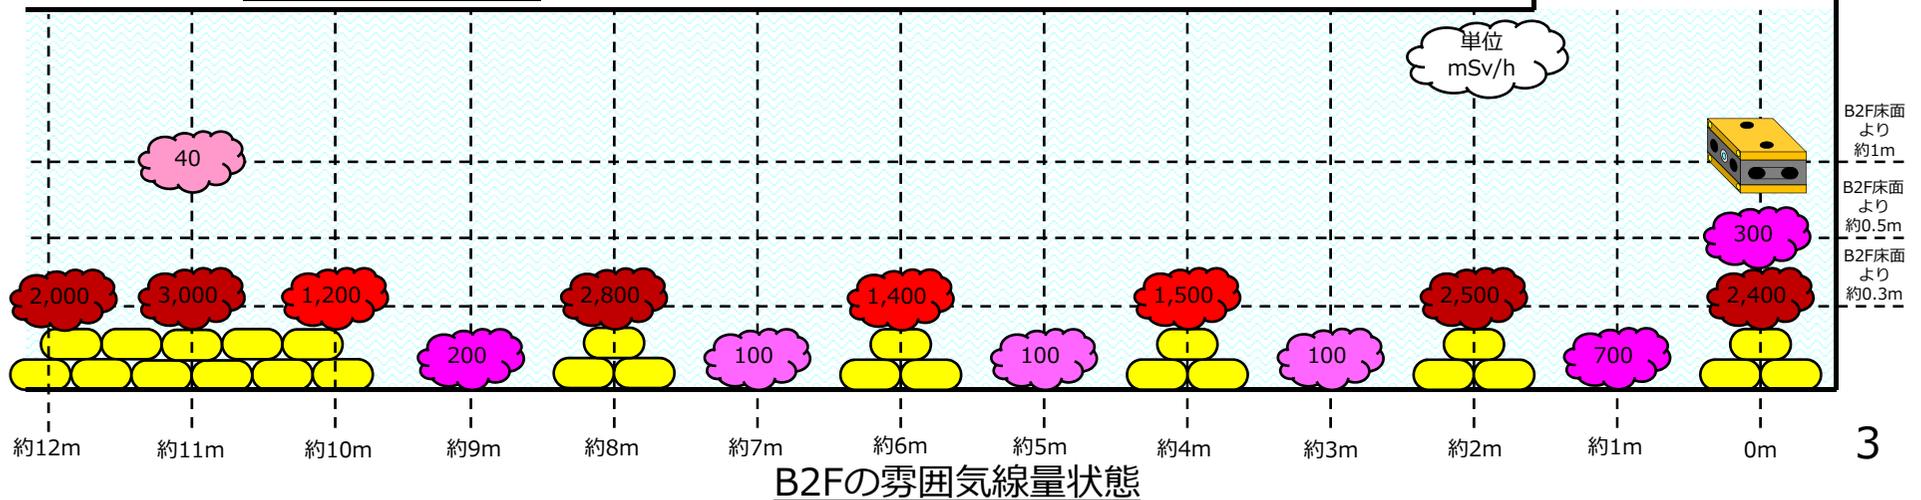
11m付近ROVからの土嚢画像

- 投入箇所から北方向へ約12m程度を測定し、以下の知見を得ることが出来た。
  - 各土嚢袋頂上付近にてROVを着底させ線量測定を実施して最大線量率は 3,000 mSv/h。各土嚢頂上毎に線量率が高く、土嚢間では線量率が低下する。  
⇒ 地下階で確認された高線量の主要因はゼオライト土嚢の可能性が高い。
  - 今回の調査で土嚢（ポリエチレン製）の一部が破損している事を確認。
- 今後、HTIについては準備ができ次第調査を実施していく。また、今回得られたデータを元に評価を進め、必要に応じて追加調査を実施し、ゼオライト土嚢の対応方針を検討する。

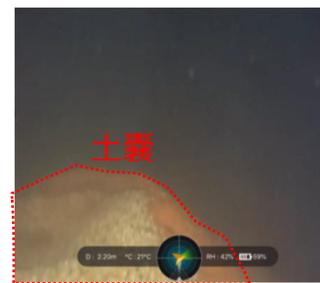
HTIの土嚢状態(現在)

- HTIの地下階について、水中ドローン（ROV）による詳細な線量調査と目視確認を、2019年12月3日から開始
  - 目視確認の結果、PMBより土嚢袋の損傷の程度が大きいことを確認
  - これまでの調査の範囲において、土嚢の表面線量は最大約4,000 mSv/hあることを確認
  - ゼオライトの他、活性炭と考えられる黒い粒の存在も確認
  - 調査は建屋の北側から実施しており、建屋南側の土嚢の目視確認と土嚢の表面線量測定についても、順次実施していく
- PMB地下階に設置されたゼオライト土嚢については、今後サンプリングを実施する計画（2020年1月頃）。サンプリング結果から、ゼオライト土嚢の線量および放射性物質等を評価していく予定。

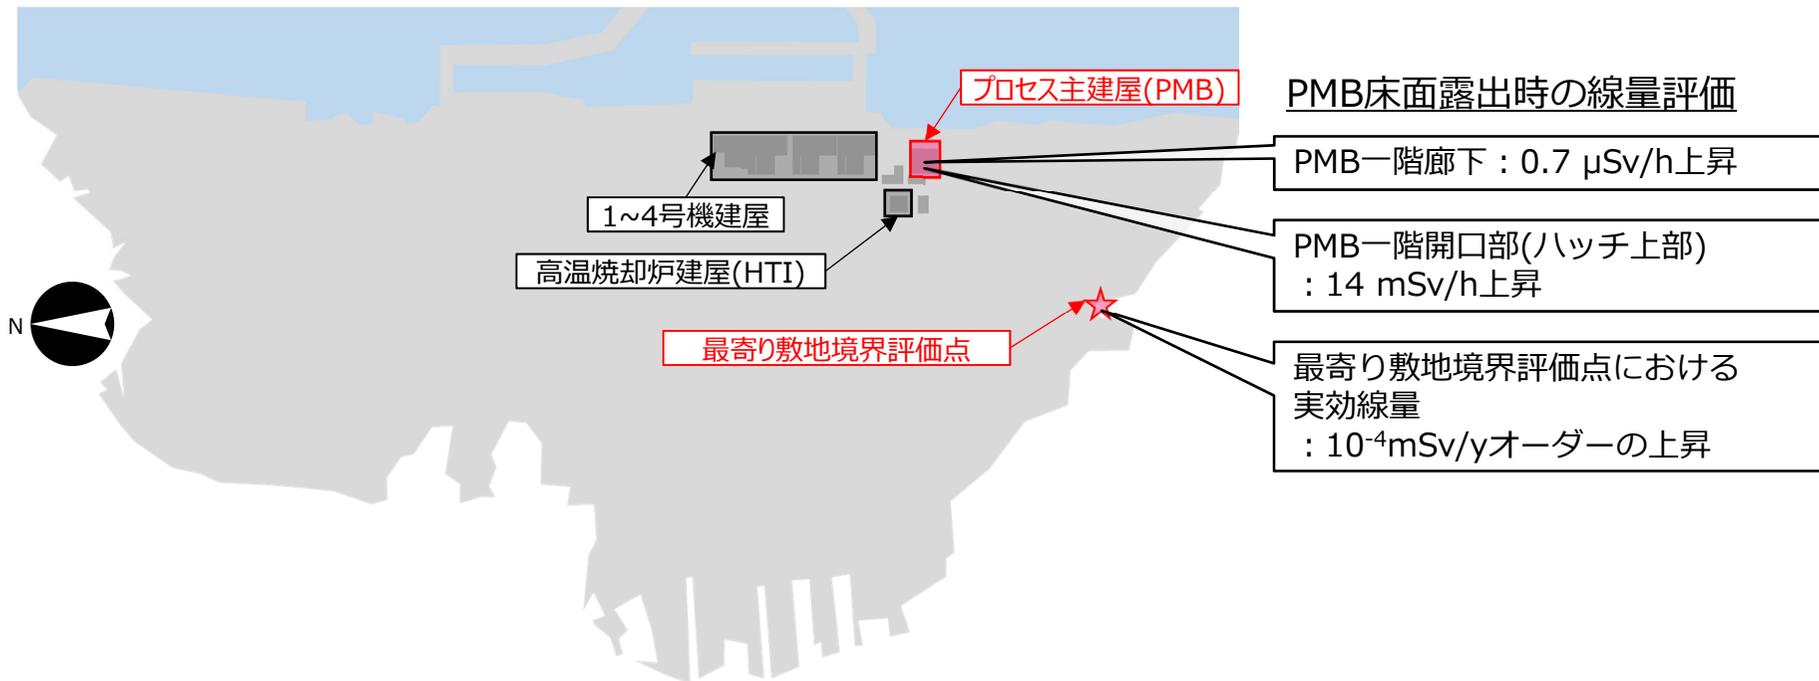
ゼオライト土嚢の線量影響評価

- PMB地下階のゼオライト土嚢が床面露出した際の地上階の開口部、最寄り敷地境界評価点における線量影響を評価。
  - 床面露出時、最寄り敷地境界評価点における実効線量は、 $10^{-4}$ mSv/yオーダーの増加であり、敷地境界線量にはほとんど影響しないことを確認。
  - 床面露出時、現在の線量率に加え、一階開口部で14 mSv/h、一階廊下で0.7  $\mu$ Sv/h上昇。現在の開口部における線量率の実測値は11 mSv/h程度であることから、25 mSv/h程度まで上昇する可能性がある。

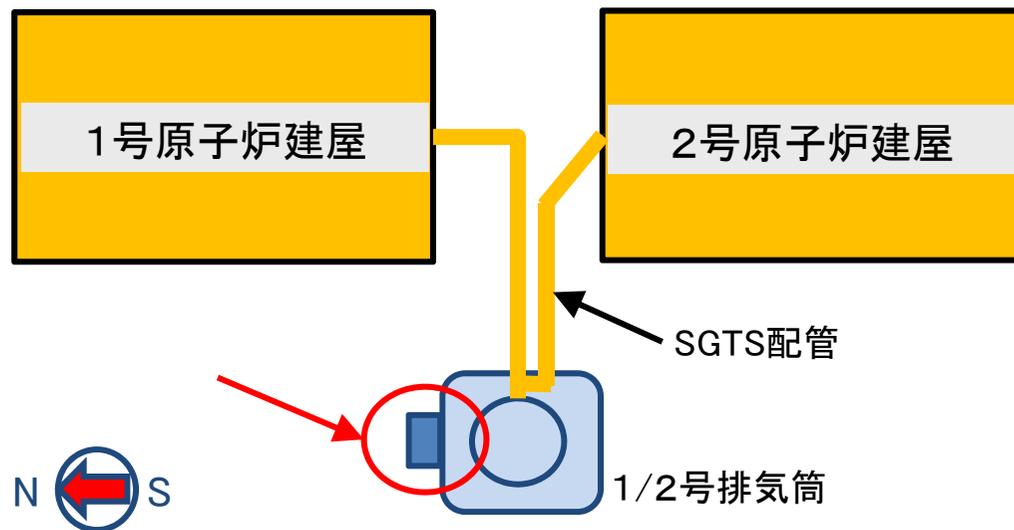
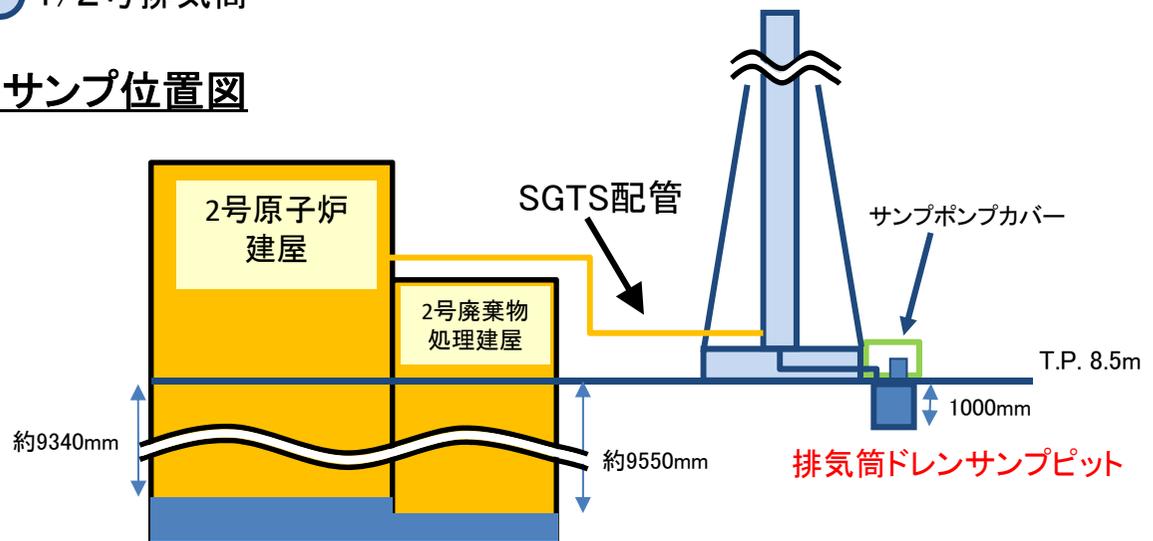
1/2号排気筒ドレンサンプ位置図

- 11/26に、1 / 2号排気筒ドレンサンプピット（以下：ピット）の水位のトレンドデータを確認したところ、移送ポンプが起動しないにもかかわらず、水位が低下する事象を確認した。（通常は1回／日の水位確認の運用）
- その後、過去に遡ってトレンドデータを確認したところ、10/12の台風19号以降当該事象が見られることがわかった（11/27）。
- 水位の低下は底部から325mm程度まで比較的顕著で、それ以降はゆるやか。
- なお、本件については、11/28の10時30分に、東京電力株式会社福島第一原子力発電所原子炉施設の保安及び特定核燃料物質の防護に関する規則第18条第12号「発電用原子炉施設の故障その他不測の事態が生じたことにより、核燃料物質等（気体状のものを除く）が管理区域内で漏えいしたとき」に該当すると判断した。

2号機R/B水位 T.P.-843mm (HPCI室) 2号機RW/B水位 T.P.-1047mm

- 応急的な対策：ピットからの流出の可能性を踏まえた影響緩和対策
  - ✓ 水位低下が緩やかとなる325mm以下での水位管理  
（現状）340mm起動、320mm停止（吸込下限値）に変更※済み  
※変更前：400mm起動、330mm停止  
（今後）吸込下限を低くなるよう吸込管を交換（次頁参照）  
→325mm以下での水位管理を行う

- 恒久的な対策：ピットへの雨水の流入の防止対策
  - ✓ 排気筒解体作業を進め、排気筒上部に蓋を設置する。
  - ✓ 並行して、ピットを使用しない抜本的な対策を検討する。

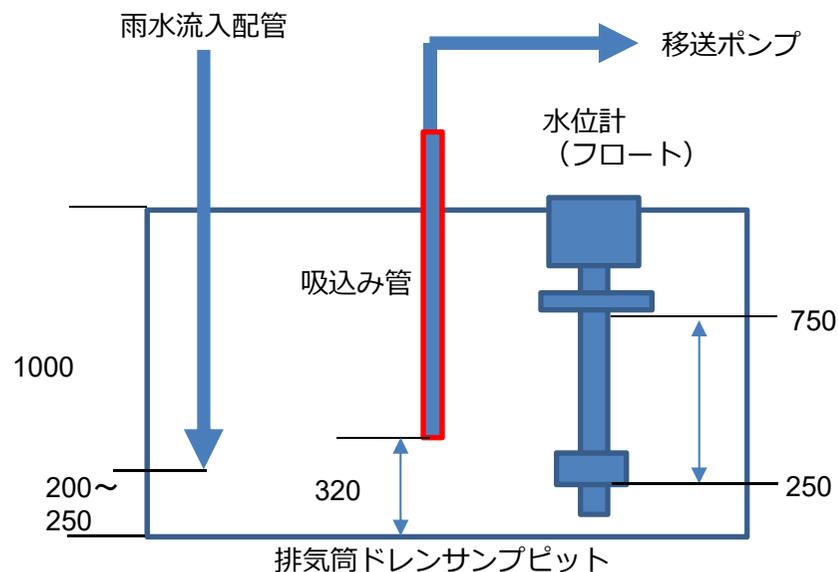
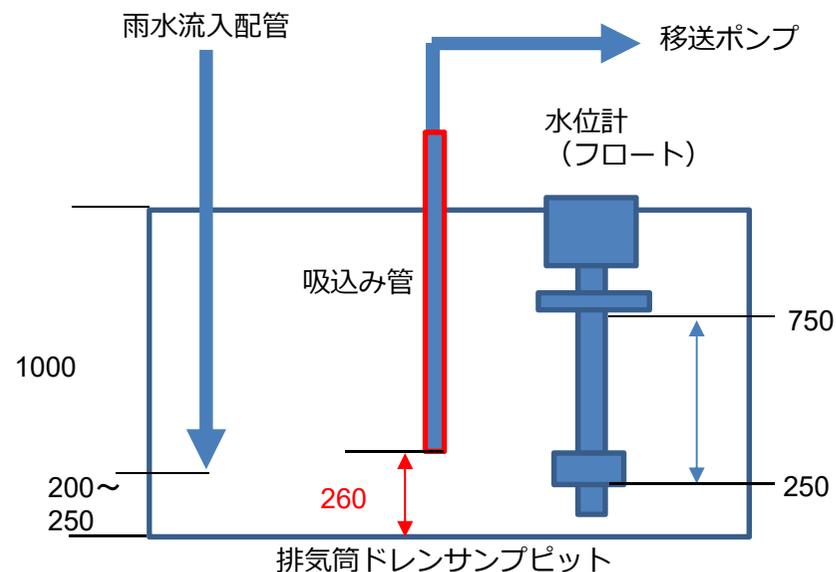
# 水位管理の変更（案）

吸込下限値を320mmから260mmまで下げる。

水位管理を325mm以下で管理可能。

また、吸込下限値を250mm以上とすることで、雨水流入配管の水封を維持※

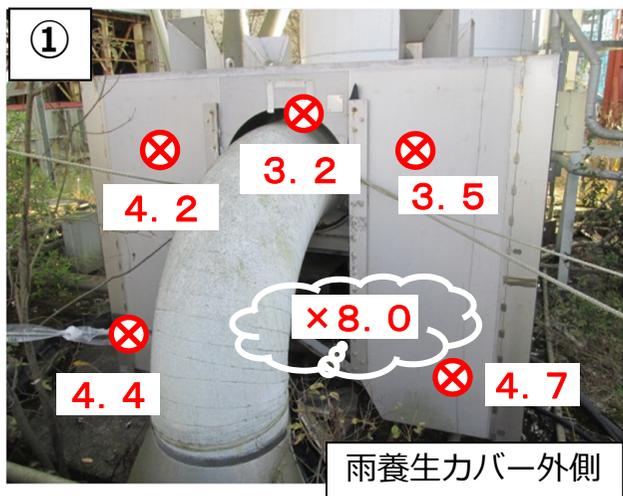
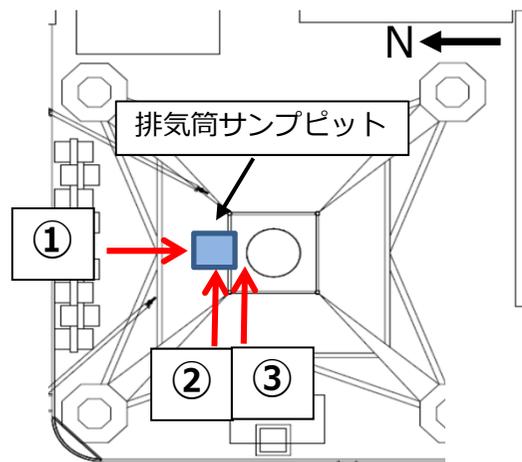
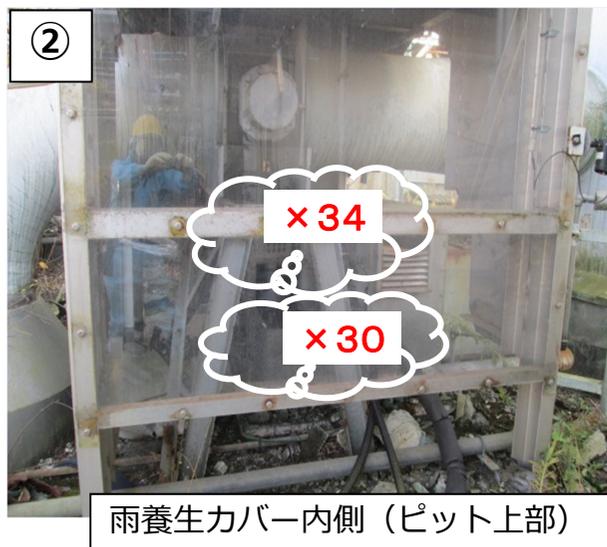
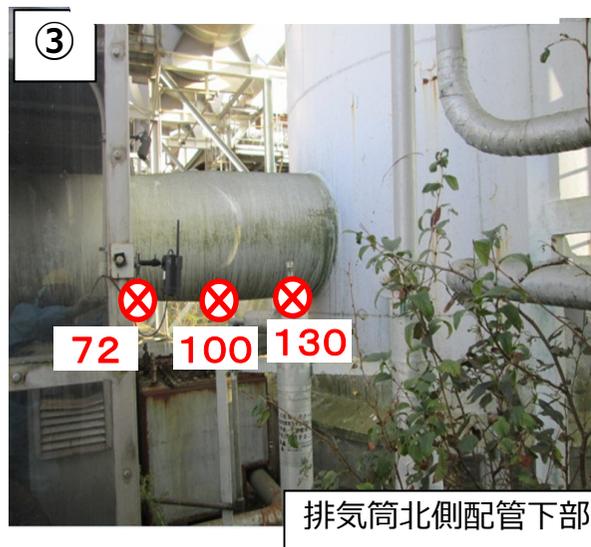
# 周辺線量

雨養生カバー内部 (ピット上部) で30mSv/h以上の高い線量が確認された。  
 また排気筒北側の配管下部で100mSv/h以上の高い線量が確認された。

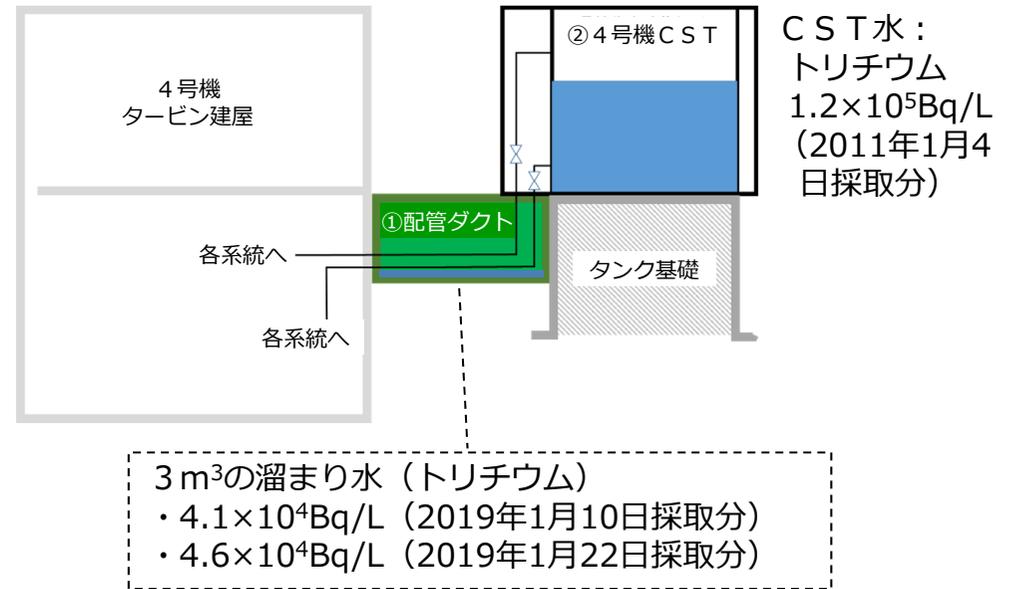
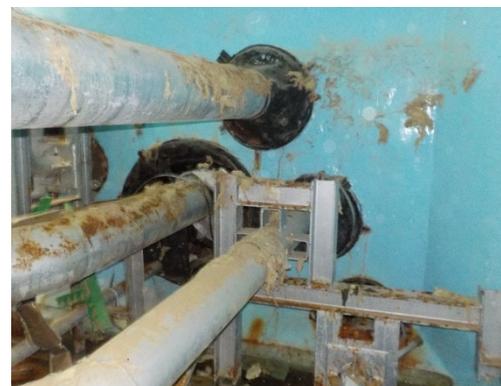
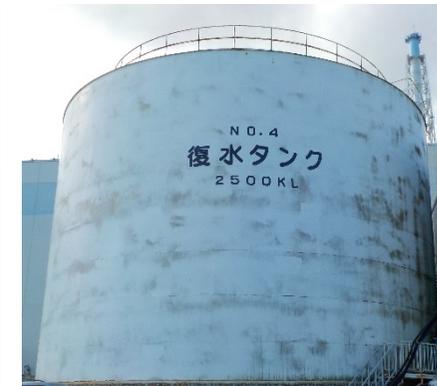
- 4号機復水貯蔵タンク（C S T）の水位\*が低下傾向（80.5%→67.7%）にあることを、2019年1月18日に確認した。（2016年11月頃から徐々に低下傾向を示しており、1月18日時点で低下量は約300m<sup>3</sup>）
  - \* 4号機C S Tに保管している水は、震災以前のプラント内で使用した水であり、原子炉水等に存在するトリチウムが $1.2 \times 10^5$ Bq/L程度（他核種は検出限界値未満）含まれている。
- 低下傾向にあることを確認した経緯は、以下のとおり。
  - 2019年1月10日にトレンチ等の溜まり水点検を行ったところ、4号機タービン建屋海側にある配管ダクト内に約3m<sup>3</sup>の溜まり水があることを確認した。（当該配管ダクトについては、2017年11月に約5m<sup>3</sup>の溜まり水が確認されており、その水については移送済み。）
  - 当該配管ダクト内に溜まり水があった要因として周辺設備の調査を行っている中で、C S T水位が低下傾向にあることを確認した。
- 4号機C S Tは2重構造で、タンクからの配管は4号機建屋のみに繋がっており、2019年1月22日に現場状況を確認した結果、4号機C S Tや配管からの漏えいは確認されなかったことから、4号機C S Tの水は配管内を通じて建屋内に流入したものと考えている。
- また、4号機C S Tの水位が低下傾向にあることが確認された2016年11月以降に採取した近傍サブドレンピットの水において、トリチウム濃度に有意な変動は確認されていない。
- 当該配管ダクト内にある溜まり水の調査、およびC S Tの水抜きについて検討していく。

①配管ダクト内の状況

②4号機CST外観

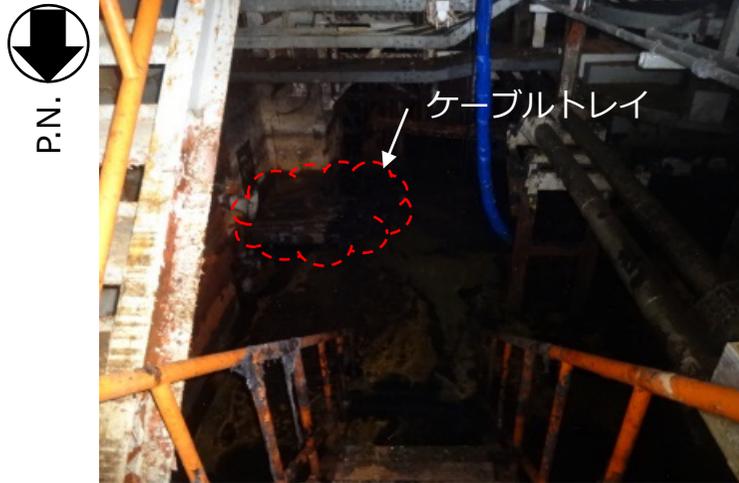
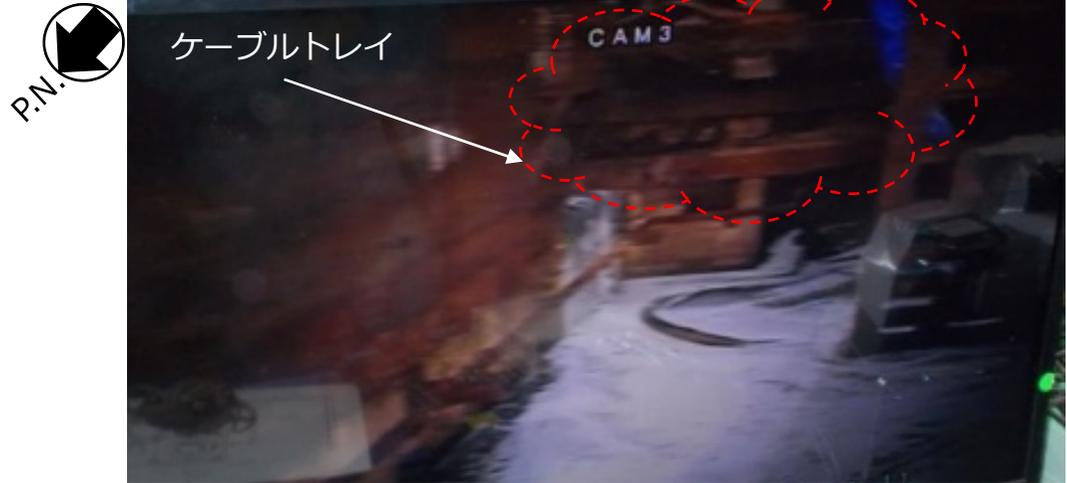
■ モルタル流入状況

10:40頃：工事監理員が現場状況を確認したところ、3号機T/Bサービスエリア東側壁を貫通しているケーブルトレイからモルタルが流入していることを確認。

➤ モルタルと思われる滞留水中の白い濁りを確認

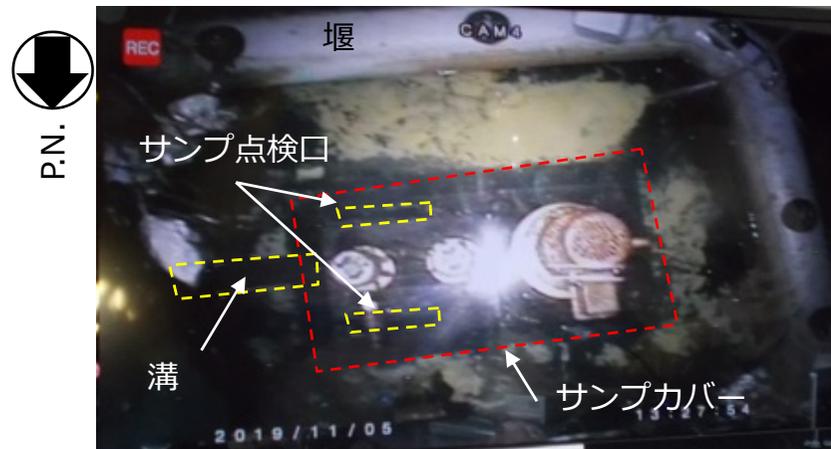
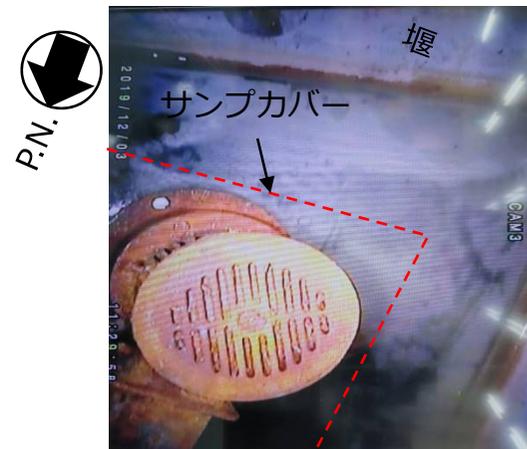
■ モルタル固着状況

10:45頃：継続して現場状況を確認していた工事監理員は滞留水中でモルタルが硬化し、サンプカバー（高さ：75mm）が埋まっていることを確認。

※サンピット、溝についてモルタルにて埋まっていることを確認。  
流入口として、サンピット内までモルタルが流入している可能性がある。

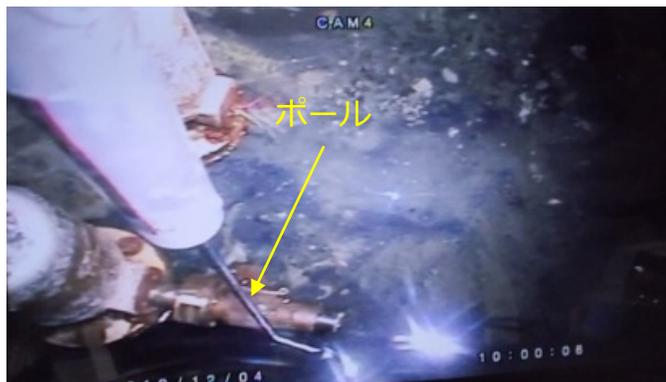
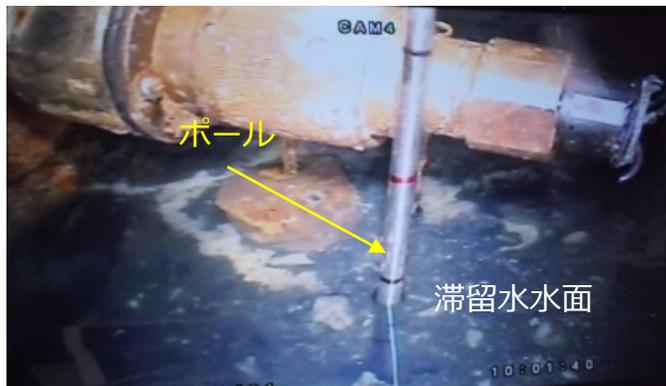
- 3号機T/Bサービスエリアサンプピット内へのモルタル流入調査を実施 (12/4)。
- 当該サンプ点検口に操作ポールを挿入した結果, 投入深さは滞留水水面から400mm~450mm程度であることを確認。

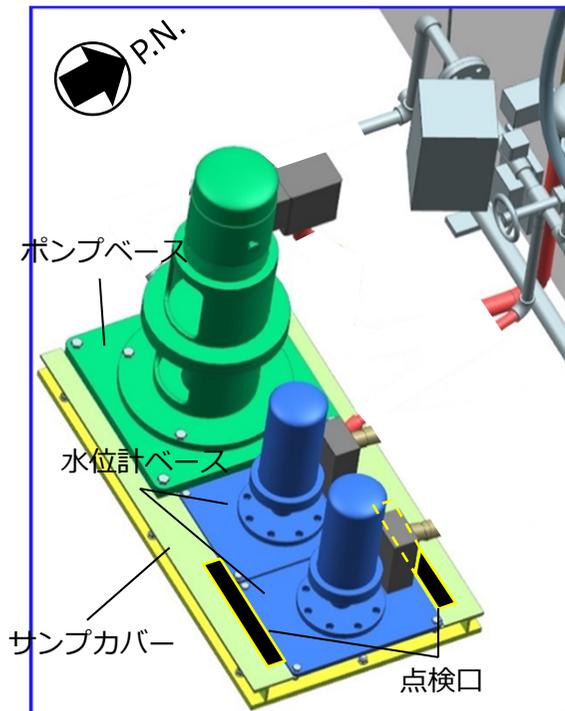
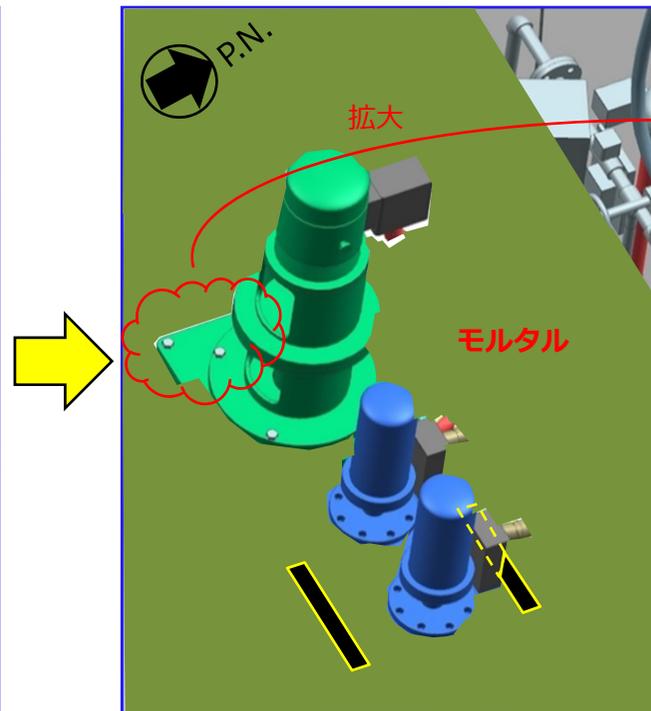
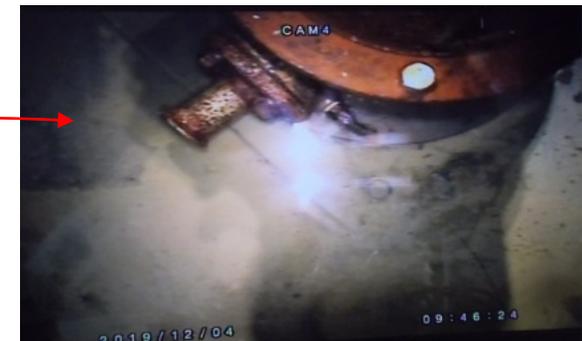
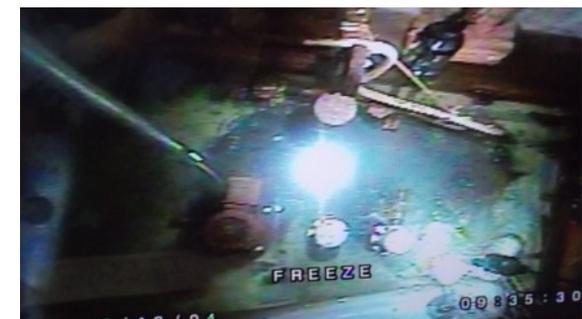
- 当該サンプ周辺のモルタル硬化エリアの調査を実施 (12/4)。
- カメラを用い、当該サンプ周辺を確認した結果、サンプカバー、水位計ベースは全面埋まっております、ポンプベースは西側の一部以外は埋まっていた。
- 点検口については、埋まっていたものの、操作ポールを挿入した際に貫通した。
- モルタル硬化エリアの調査については、引き続き実施していく。

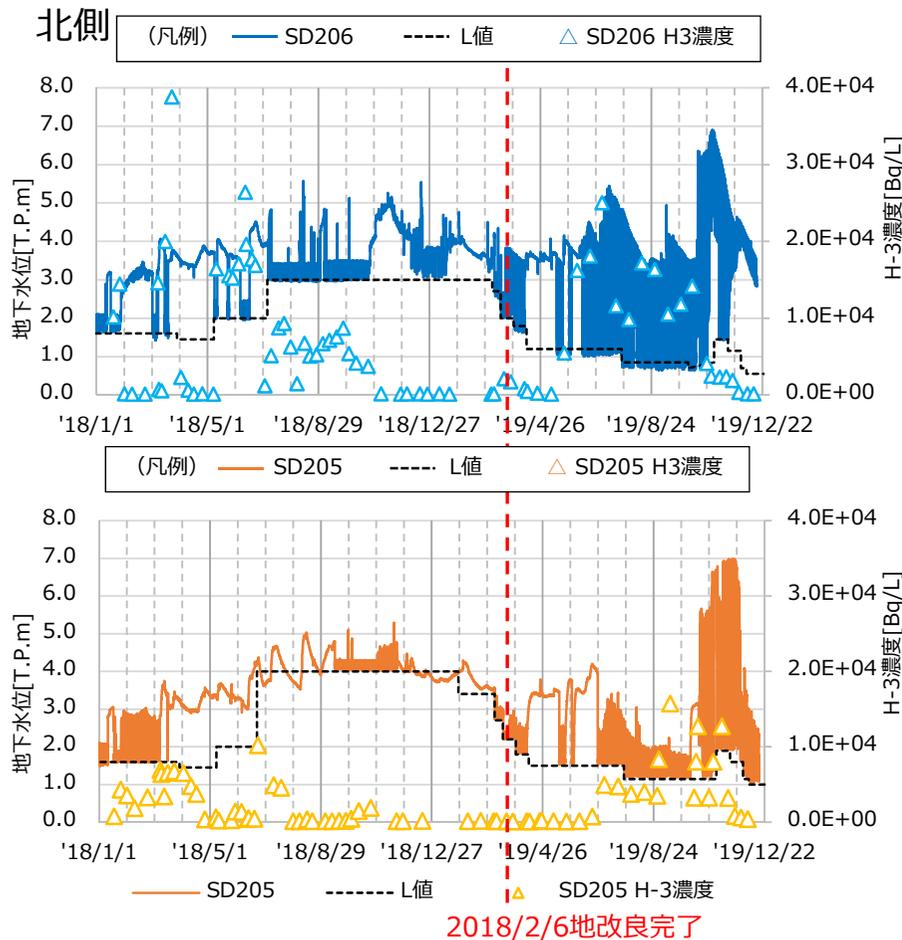
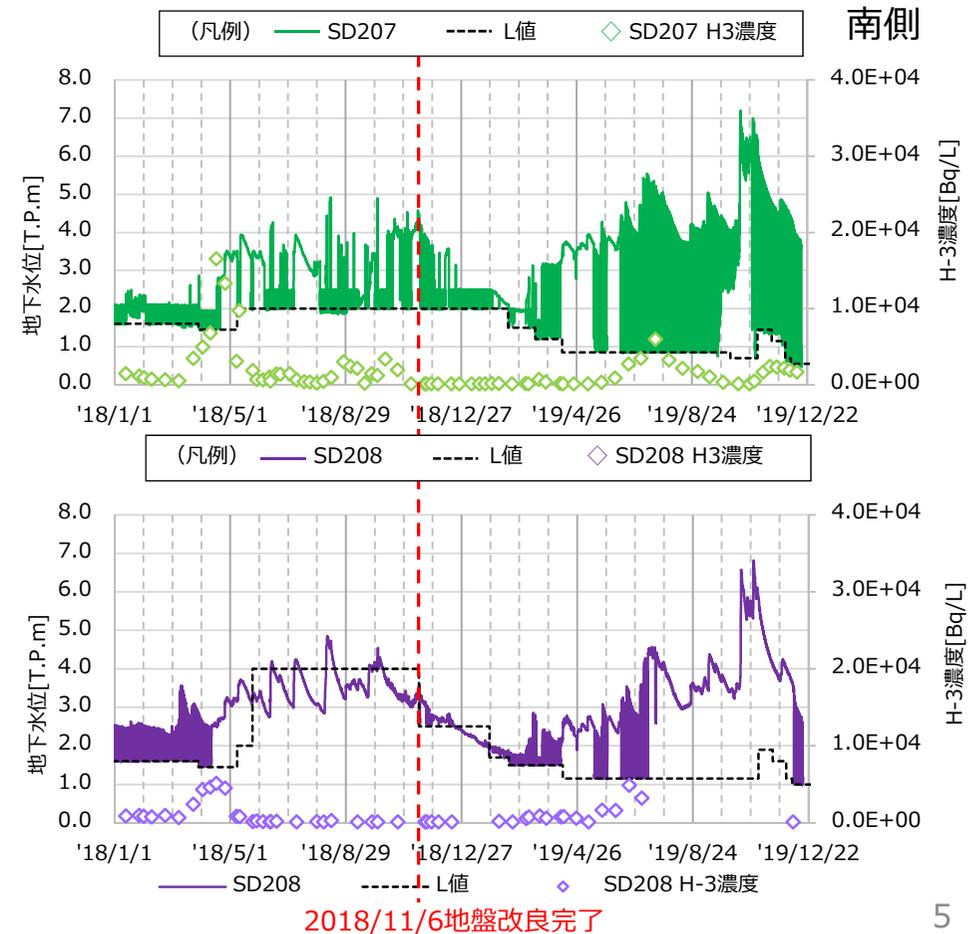
## 2-2. 1/2号機排気筒周辺トリチウムの濃度上昇への対応

- 地盤改良が完了したため、設定水位を上げて運用していたサブドレンの水位を段階的に低下させている。
- 特に地盤改良内側にあるSD206は、150Bq/L以下まで低下し、SD207は1,700Bq/L程度。
- 地盤改良外側のSD205は、16,000Bq/L程度まで上昇し、最新値で410Bq/L程度まで低下している。SD208は、6月に5,000Bq/L程度まで上昇が確認された。排気筒解体工事の影響で2019年7月からサンプリングを中止していたが、12月からサンプリングを再開し、120Bq/L以下（ND値）となっている。

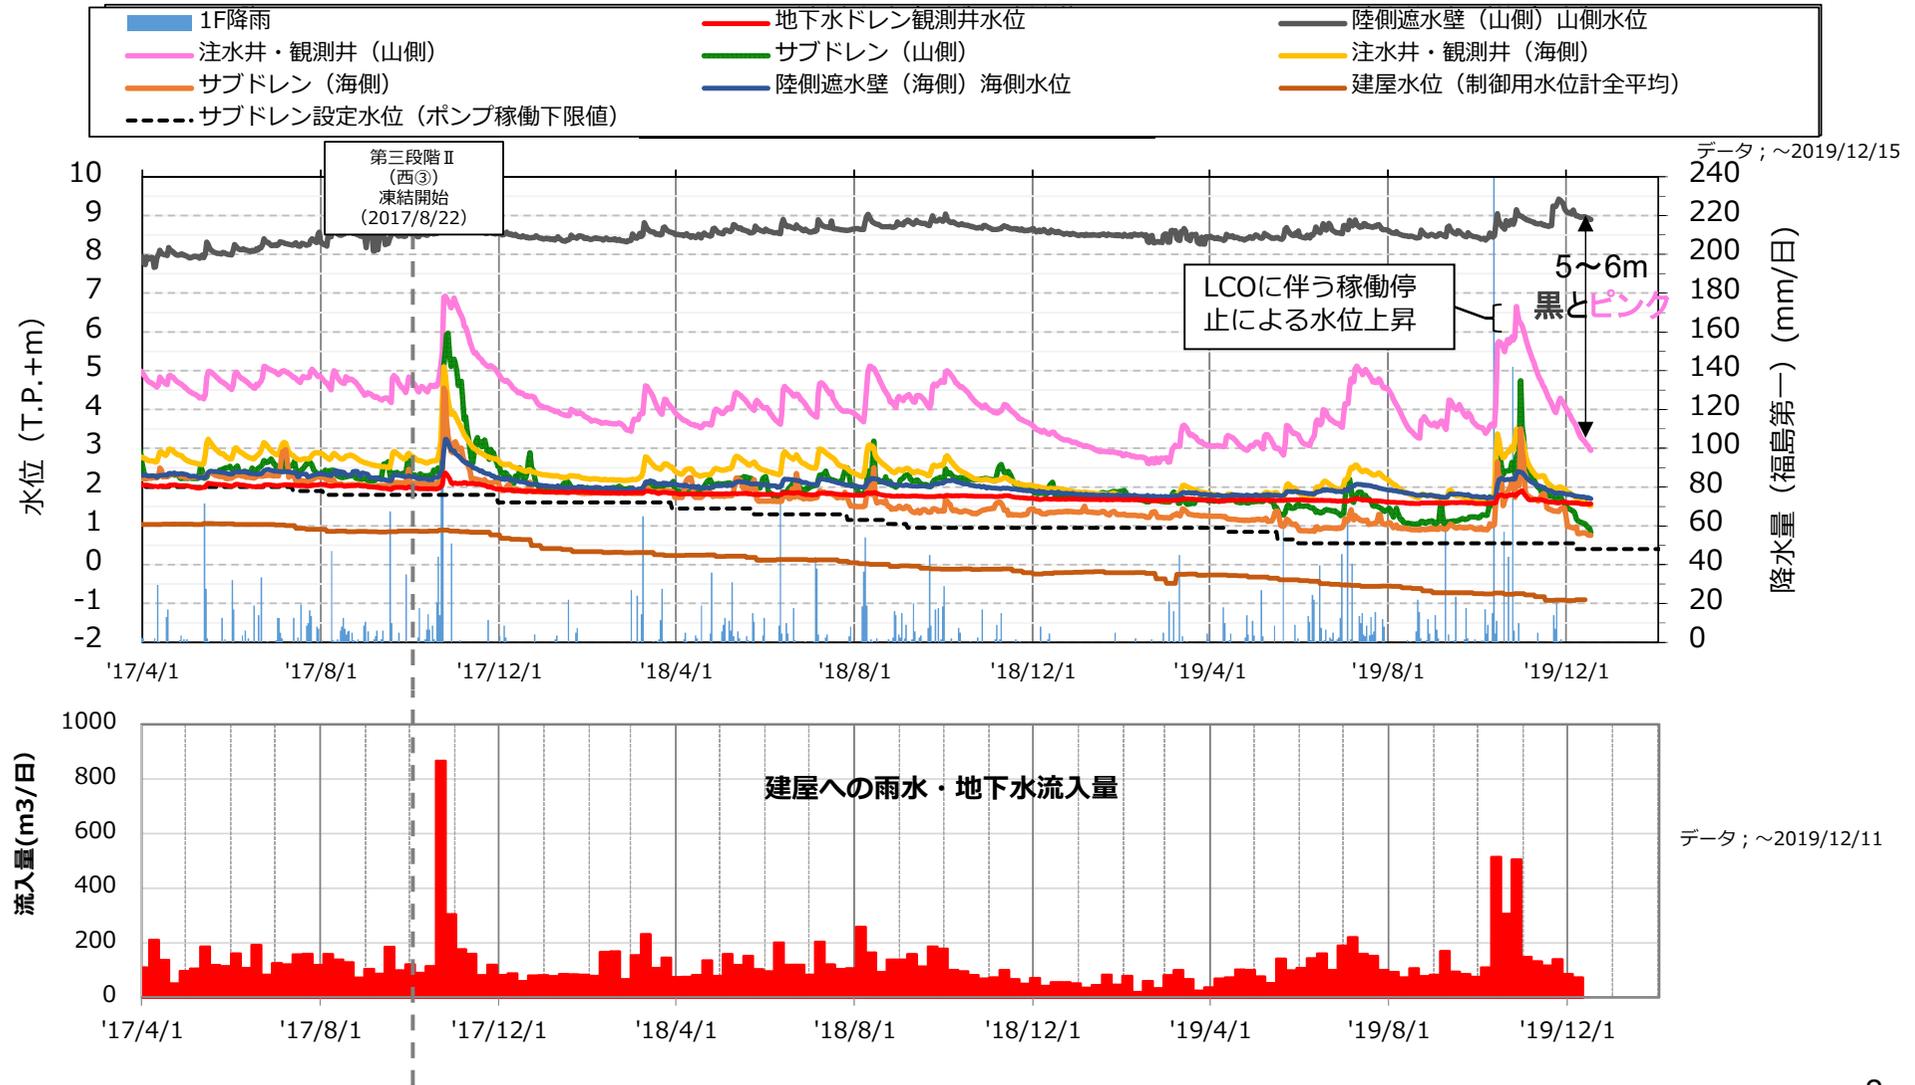
# 1-1 建屋周辺の地下水位の状況

- 陸側遮水壁内側エリアの地下水位は、年々低下傾向にある。
- 2019年10月の台風19号とその後の低気圧の影響で、地下水位が上昇したが、その後水位低下と共に、現状山側では5~6mの内外水位差となっている。地下水ドレン観測井水位は、台風19号前と比較してT.P.約1.6m → T.P.約1.9mまで上昇したものの、現在は降雨前と同程度（T.P.約1.6m）まで低下している。（地表面 T.P.2.5m）。
