# 2019年豪雨時における汚染水発生量（建屋流入量） について

# 建屋滞留水処理の進捗状況について

# 1 / 2号排気筒ドレンサンプピットの水位低下事象

3号機T / Bサービスエリアモルタル流入事象に伴う  
1～4号機滞留水移送装置追設工事への影響について

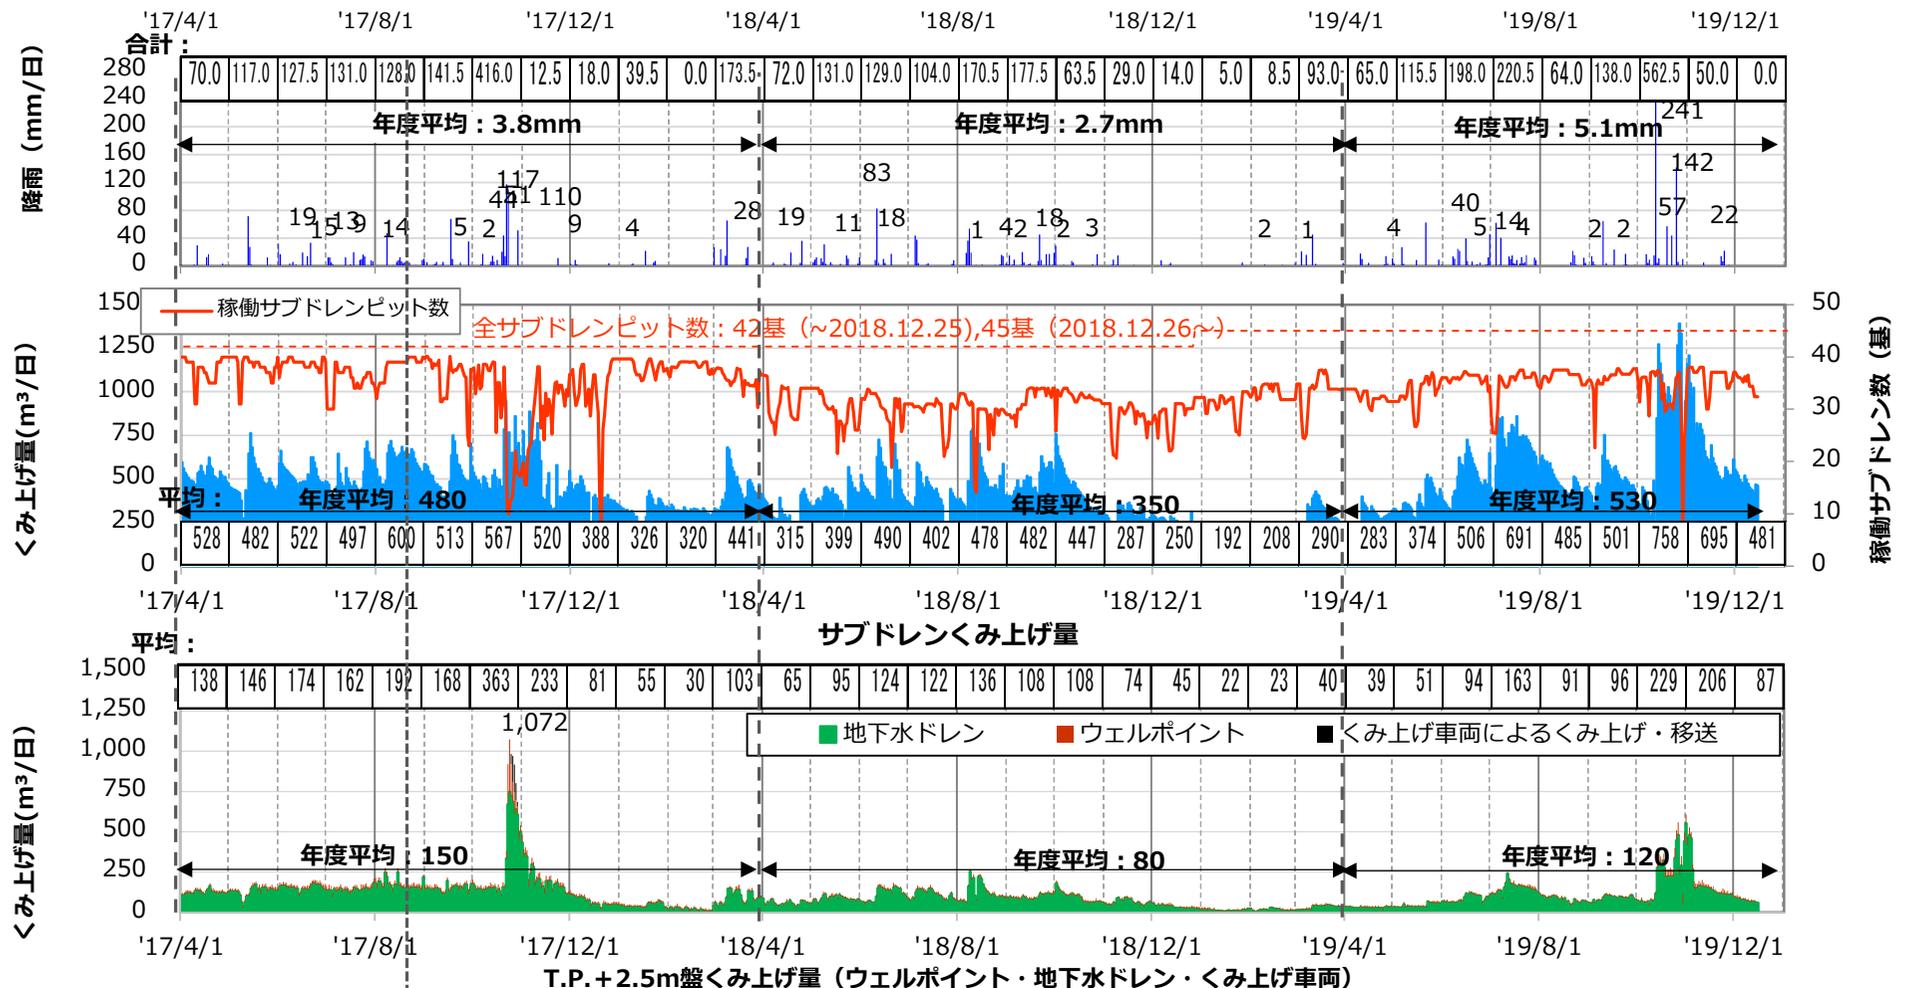
# 1-2 サブドレン・護岸エリアのくみ上げ量の推移

- 重層的な汚染水対策により、豪雨時に低下していたサブドレン稼働率は安定しており、地下水をくみ上げできている。
- 護岸エリア（T.P.+2.5m盤）においては2019年の台風19号およびその後の低気圧に伴う豪雨の影響により、くみ上げ量が最大610m<sup>3</sup>/日程度であったが、2017年の台風21号後のくみ上げ量1,100m<sup>3</sup>/日程度と比較して少ない状況である。なお、現状は台風前と同程度のくみ上げ量：約70m<sup>3</sup>/日となっている。

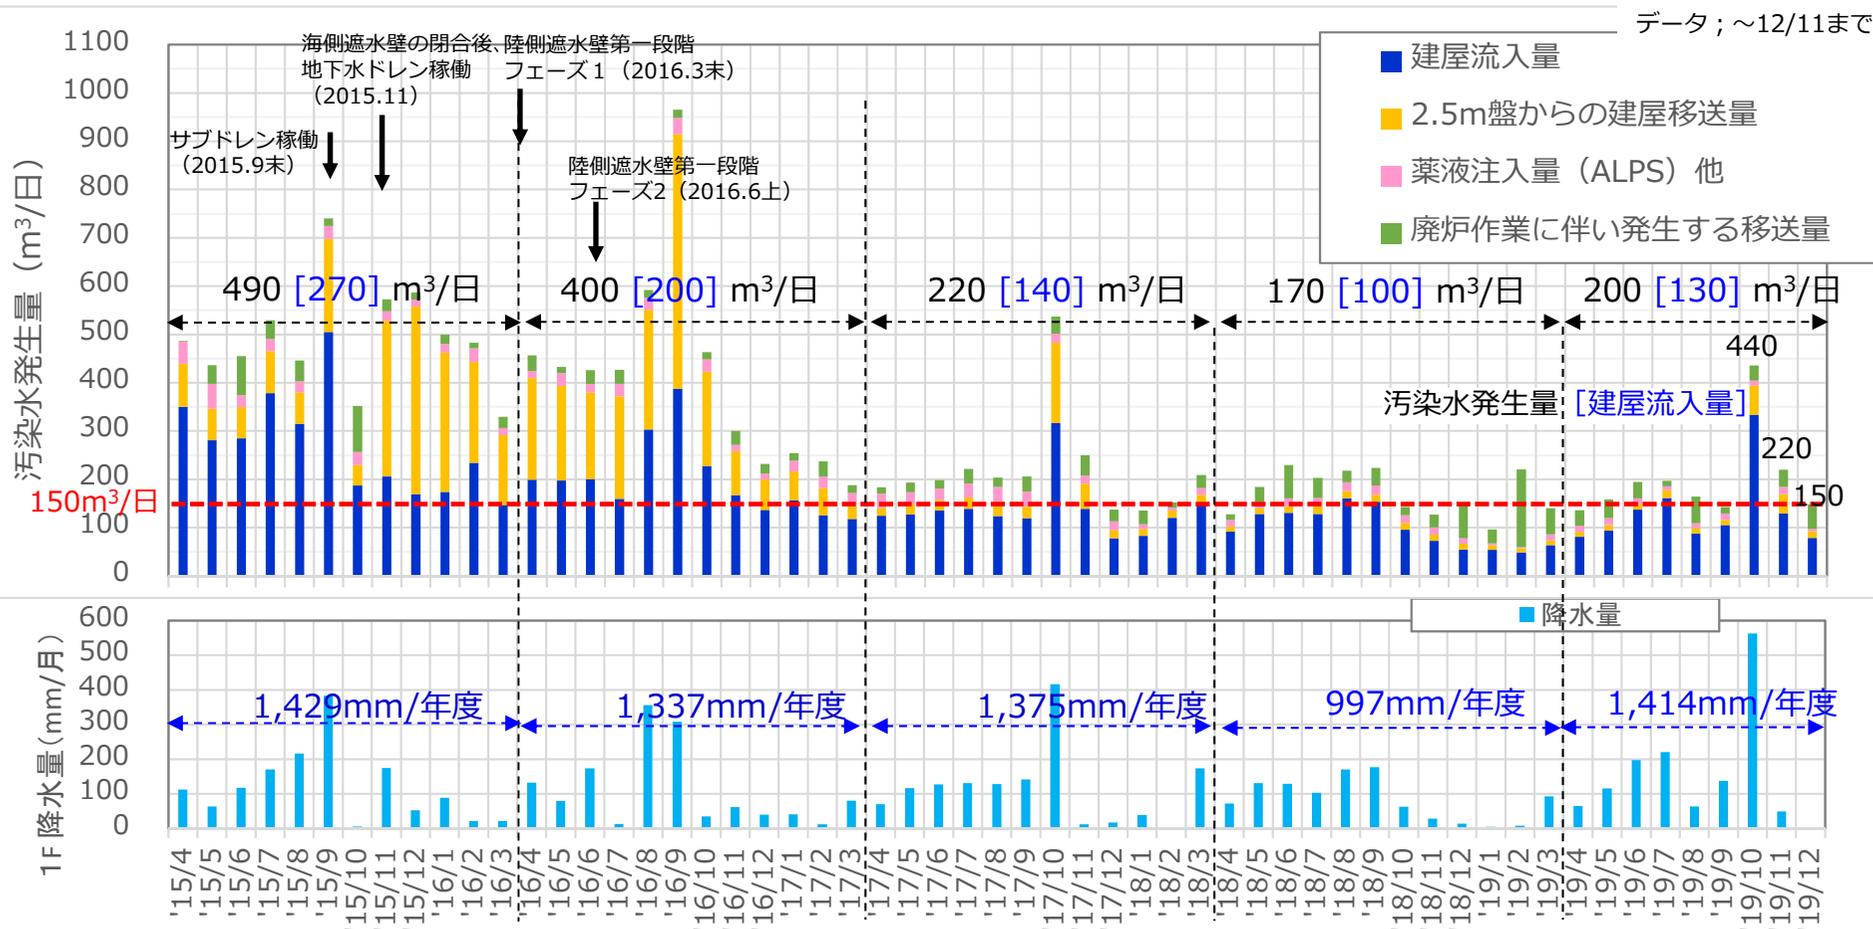
## 2-1 汚染水発生量の推移

- 陸側遮水壁、サブドレン等の重層的な対策の進捗に伴って、建屋流入量・汚染水発生量共に減少している。2018年度は降雨量が少ないこともあり、汚染水発生量は170m<sup>3</sup>/日で、2015年度の約1/3に低減している。冬期などの降雨量が比較的少ない時期には150m<sup>3</sup>/日を下回る傾向にある。2019年度の汚染水発生量は200m<sup>3</sup>/日（4/1～12/11の平均値）となっている。

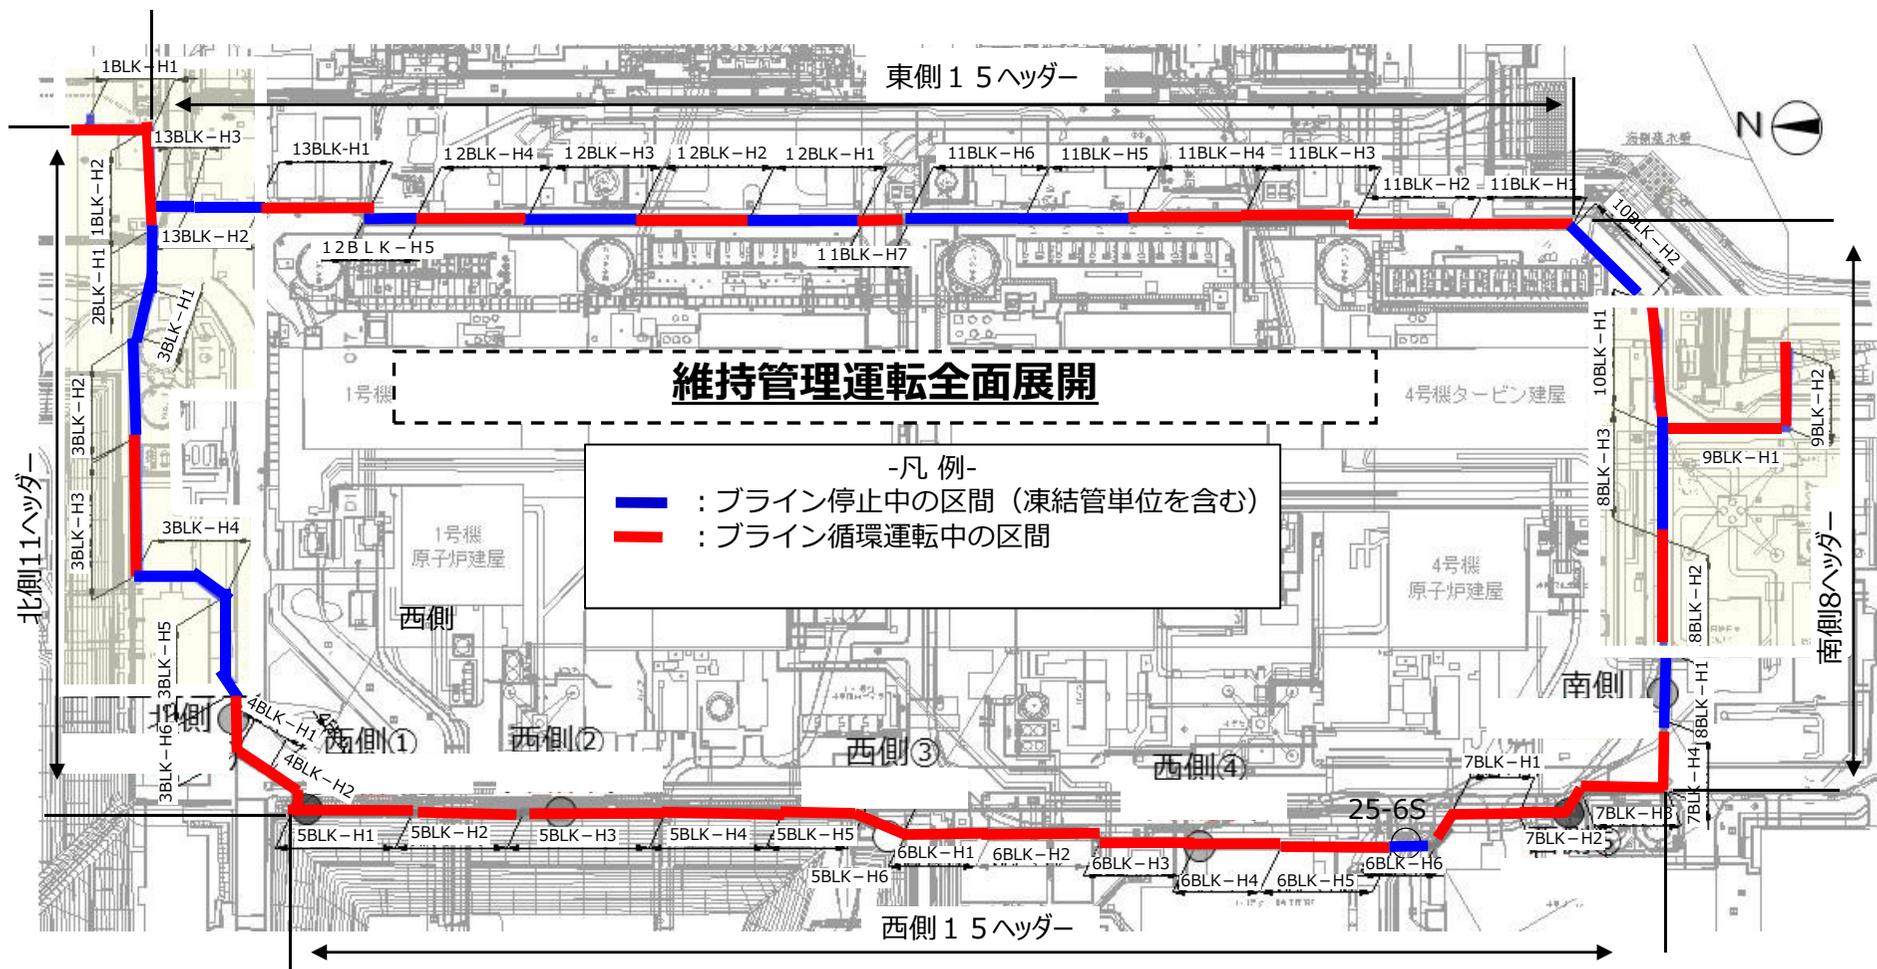
# 【参考】 1-7 維持管理運転の状況 (12/17 7:00現在)

- 維持管理運転対象全49ヘッダー管（北側11，東側15，南側8，西側15）のうち、16ヘッダー管（北側5，東側7，南側3，西側1）にてブライン停止中。
