1号機 PCV内部調査にかかる 干渉物切断作業の状況

2021年2月25日

技術研究組合 国際廃炉研究開発機構
東京電力ホールディングス株式会社

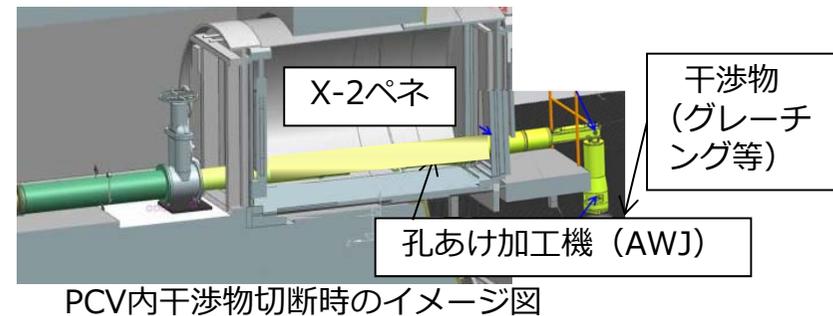
4. PCV内干渉物切断 実施中

- その後ダスト濃度の監視を充実・継続しつつ、切削量を制限した上で、作業を実施し、内扉の切削が完了（2019年7月～2020年4月22日）、8月25日にグレーチング切断作業が完了
- 9月29日よりグレーチング下部鋼材切断に向けた準備作業中に、切断範囲の下部に原子炉再循環系統（以下、PLR）の計装配管が敷設されていることを確認
- 2021年1月21日、干渉物調査の準備作業中にPCV圧力の低下傾向を確認したことから作業を中断中

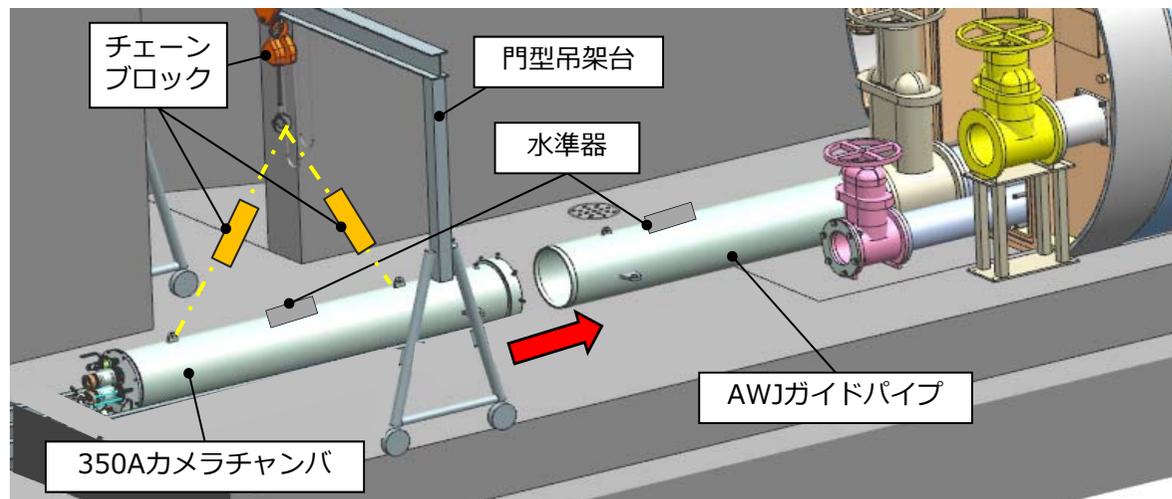
■ カメラチャンバ取付工法

- これまで実績のあるAWJ装置は専用の台車を用いて取付作業を行っており、PCV圧力の低下は発生していない
- 実作業を模擬した再現性確認（モックアップ）において、門型吊架台を使用してカメラチャンバの取付作業を行うことで、AWJガイドパイプに意図せず外力が加わることを確認
- 接続管とX-2ペネ外扉のシール部（右図①）については、モックアップにおいて漏えいに至るような外力が加わらないことを確認。従って当該シール部からの漏えいの可能性は低いと推定
- X-2ペネ外扉とX-2ペネのシール部（右図②）については、事故時の熱影響によりシール機能に劣化が生じている可能性があり、その状態でX-2ペネ外扉に外力が加わるとシール部に隙間が生じ、漏えいに至る可能性があるかと推定

門型吊架台を使用し，水準器を用いてAWJガイドパイプと芯合わせを行った後に取付

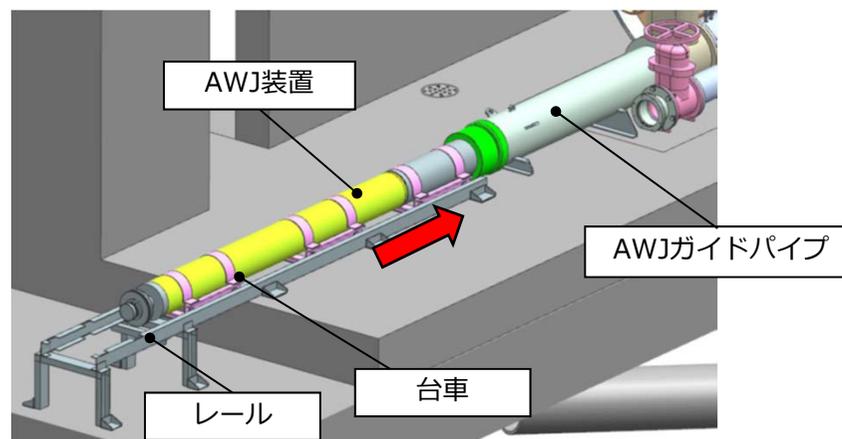
■ AWJ装置取付工法

専用の台車を用いての取付（AWJガイドパイプと芯合わせ済のレールを使用）

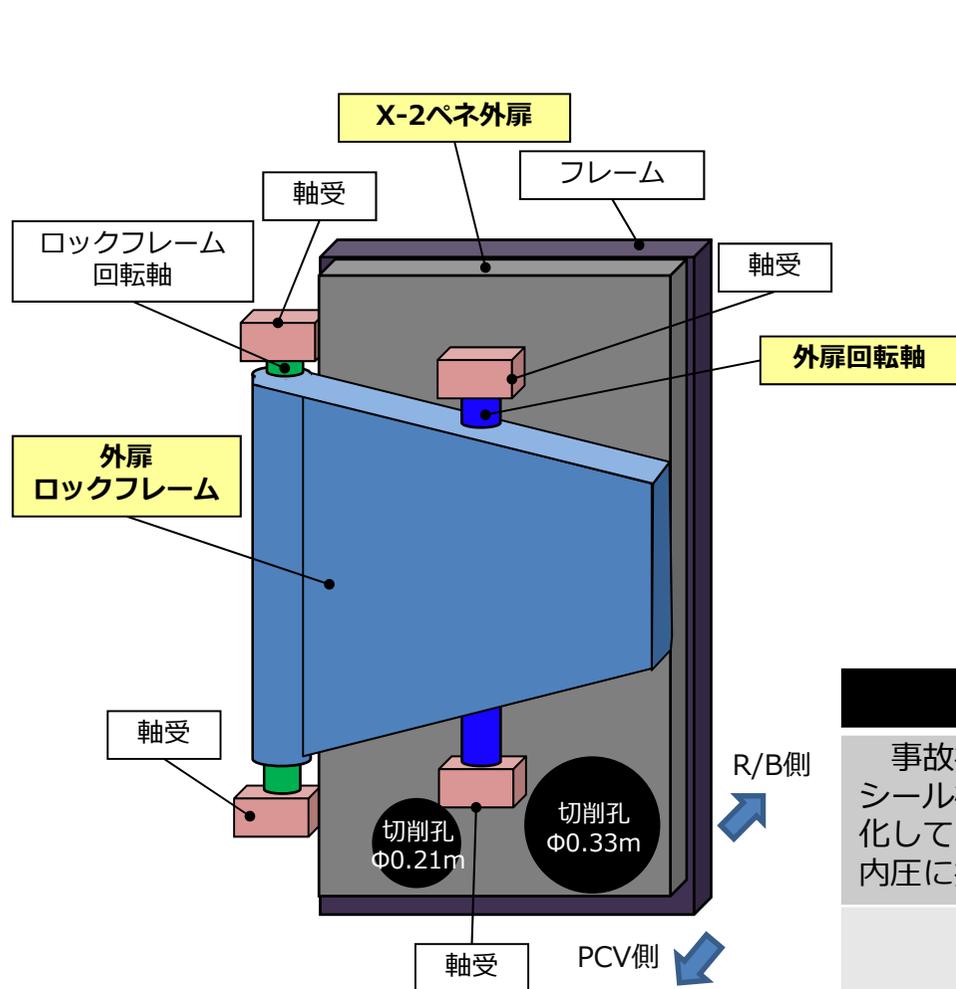
X-2ペネ外扉構造概要
(PCV側から見る)

⇒AWJ装置の取付とは異なる工法でカメラチャンバの取付を実施したことで、X-2ペネ外扉に外力が加わり、シール部に隙間が生じ、漏えいに至った可能性が高いと推定

事象発生前後	事象発生時
<p>事故後に生じた熱影響によりシール機能(シリコンゴム)が劣化している可能性があるが、PCV内圧に押されてシールされている</p>	<p>X-2ペネ外扉への外力により、扉とシリコンゴムとの間にすき間が生じ、漏えいが発生</p>

- X-2ペネ外扉とX-2ペネのシール性補強
- カメラチャンバ取付工法の改善
- AWJガイドパイプへのサポートの追設
