# 1号機 PCV内部調査の状況について

2022年3月31日

技術研究組合 国際廃炉研究開発機構  
東京電力ホールディングス株式会社

# 1号機及び2号機非常用ガス処理系配管一部撤去の対応状況について

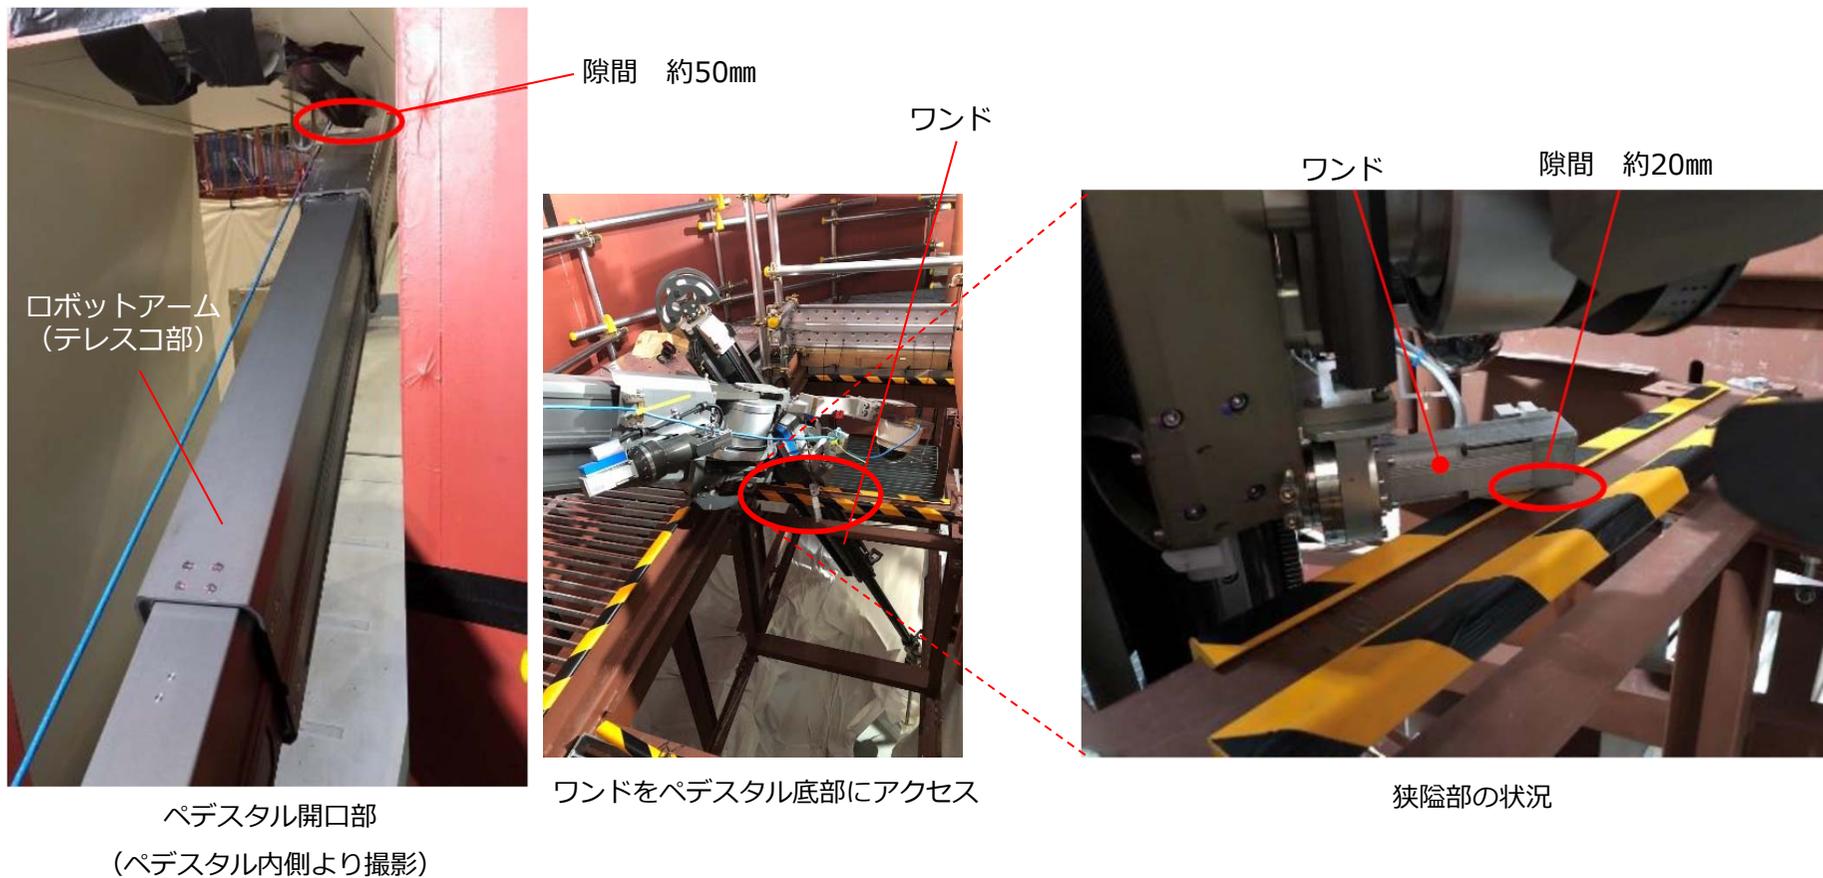
## 2. 2号機 燃料デブリの試験的取り出し装置の試験状況 試験的取り出し装置の性能確認試験

PCV内部へのアクセス性確認試験の状況

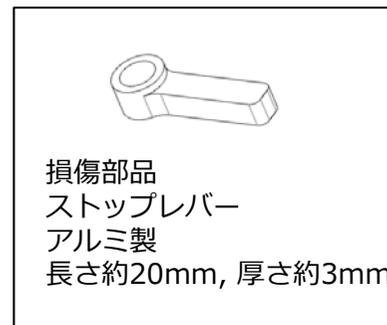
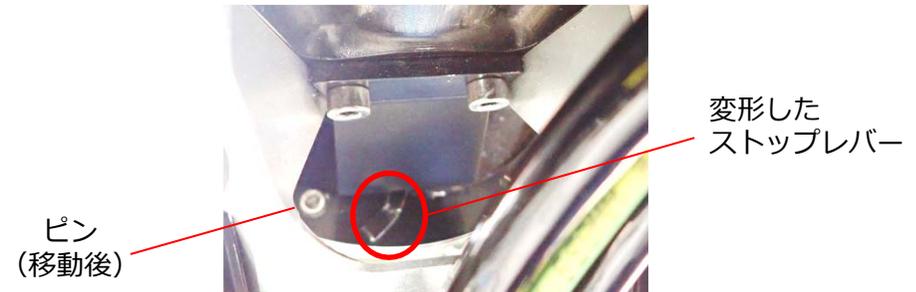
- 双腕マニピュレータについては、検証作業中に現場側マニピュレータの左腕部品が変形していることが確認されたため、部品を交換し作業を再開。原因については調査を実施中。

(写真) ピンの移動により、ストップレバーが変形した状態

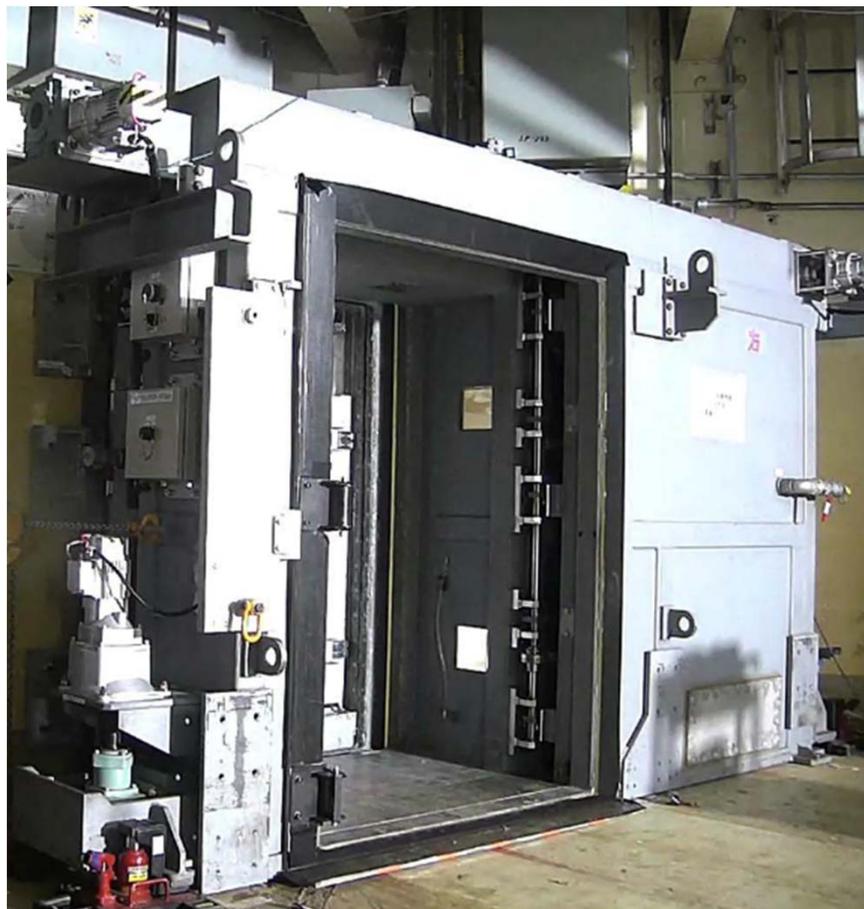
隔離部屋②の設置状況

- ・ 現在、隔離部屋②の設置作業を実施中

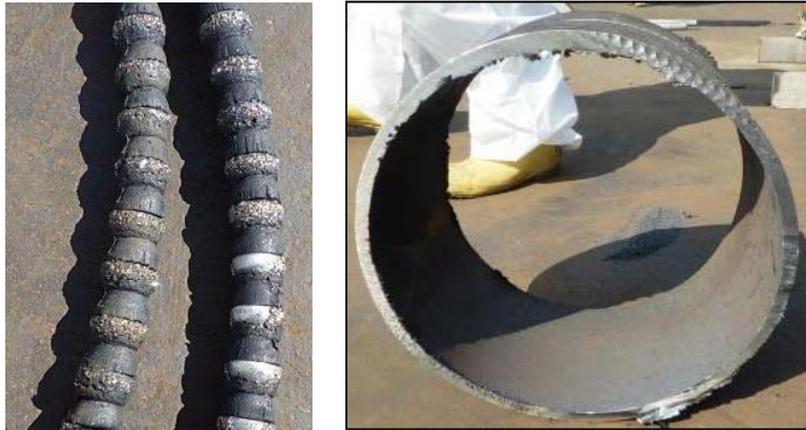
- モックアップにおいては、基本的に現場の状況を可能な限り再現したうえで実施していたものの、現場で使用しているクレーンは、モックアップ時に使用したクレーンよりサイズが大きく、それに伴い、「油圧ホースの敷設長さ」と「敷設高さ」に違いが生じました。
- これにより、モックアップ時に比べ、切断装置に送られる作動油の油量（油圧，流量）が低下し、切断装置の回転数が変動したことで、ワイヤーソーの刃が均一な摩耗にならず、不具合を起こしていると推定しました。

- ・油圧ホース長さ：約100m
- ・油温：約35℃
- ・流量：約20ガロン（75.7L/min）
- ・油圧：約800PSI

モックアップ時パラメータでの  
ワイヤーソー摩耗状況と配管切断面

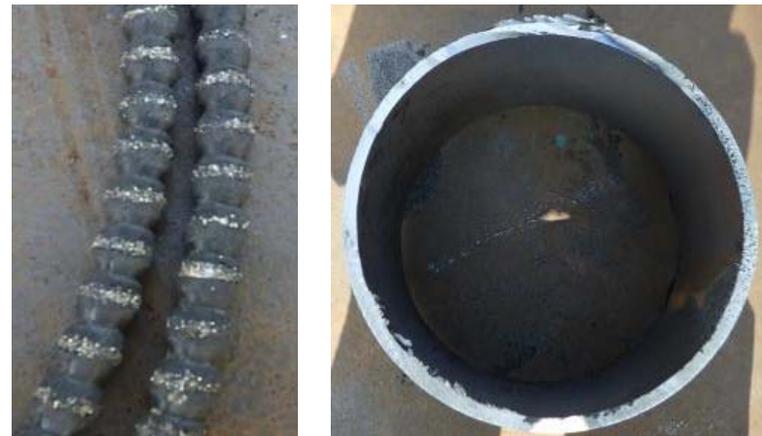
- ・油圧ホース長さ：約380m
- ・油温：約35℃
- ・流量：約25ガロン（94.6L/min）
- ・油圧：約1600PSI

実機使用時パラメータでの  
ワイヤーソー摩耗状況と配管切断面

- ◆モックアップ時のパラメータを参考に実機使用時のパラメーターを設定し現場で安定的に切断できることを確認。

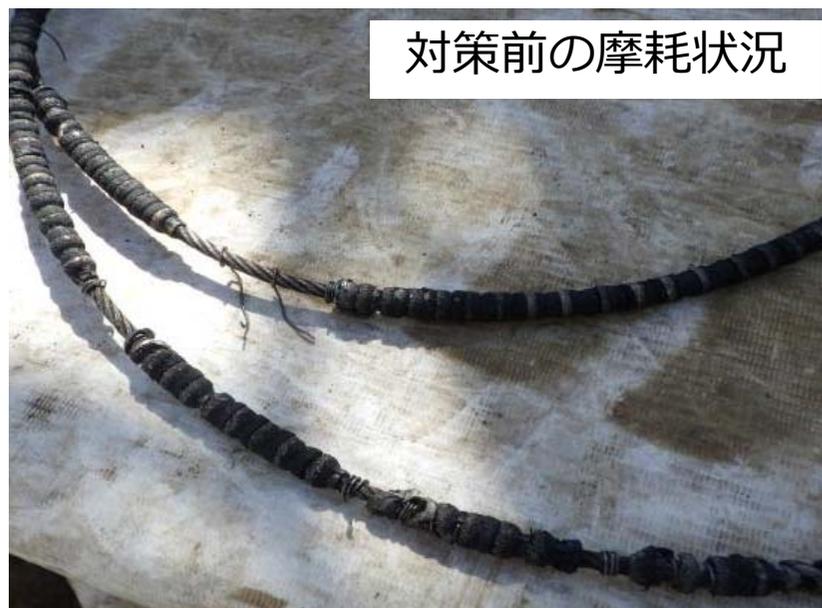
ワイヤーソー摩耗イメージ

※ワイヤーソー刃は1箇所切断ごとに交換を実施する

- 3月2日までに確認された不具合の原因究明および対策検討のために、3月4日から15日にかけて、発電所構内において模擬配管を使用した検証作業を実施しました。
- 本検証作業においては、構外で実施したモックアップと現場作業との違いに着目し検証を実施しました。
- 追加対策として、作動油の温度をメーカー推奨値である30℃～40℃に維持することで、より切断状況が安定することを確認したことから、合わせて管理する運用としました。
- これらの対策を講じたうえで、3月14日～15日に模擬配管を用いた切断を実施し、安定的に切断できること、およびワイヤーソーの摩耗が小さく均一となっていることを確認しました。

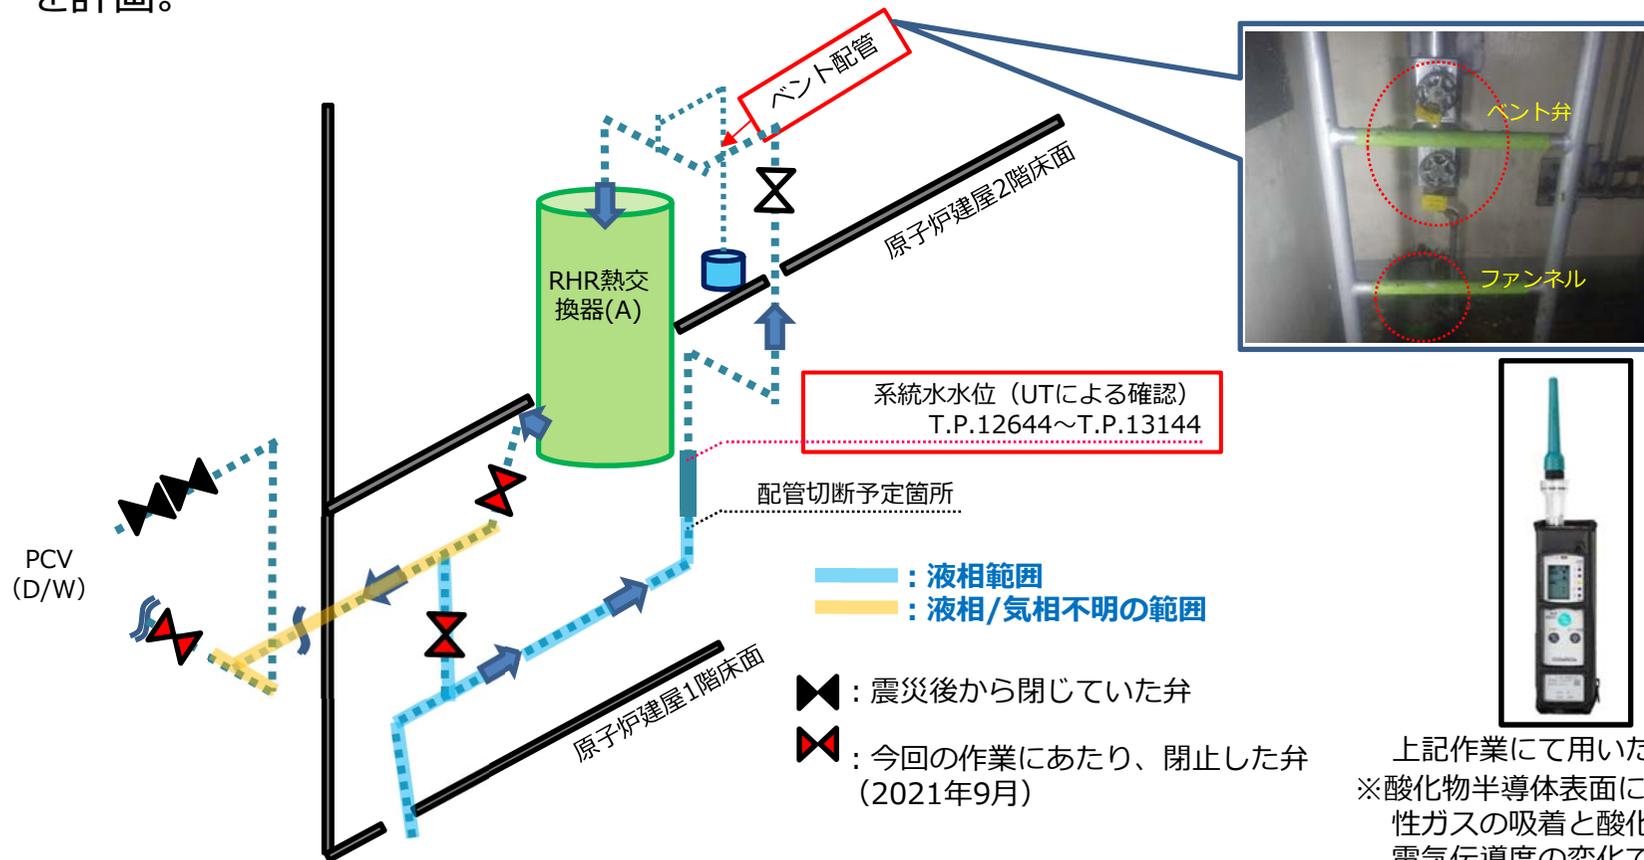
- 既設配管に取水点を構築するための準備作業として、残留熱除去系（以下、「RHR」という。）熱交換器(A)廻りのベント弁の開操作を実施したところ、接続ファンネル出口にて可燃性ガスを検出※。また、ガスを採取・分析した結果、事故由来の長半減期核種であるKr-85を検出。
- PCVとの連通が想定される弁は事前に閉止していることから、現在、PCVからのガスの供給はないと想定。
- RHR熱交換器(A)ドレン弁から窒素を封入し、RHR配管ベント弁から配管内ガスを排出することを計画。

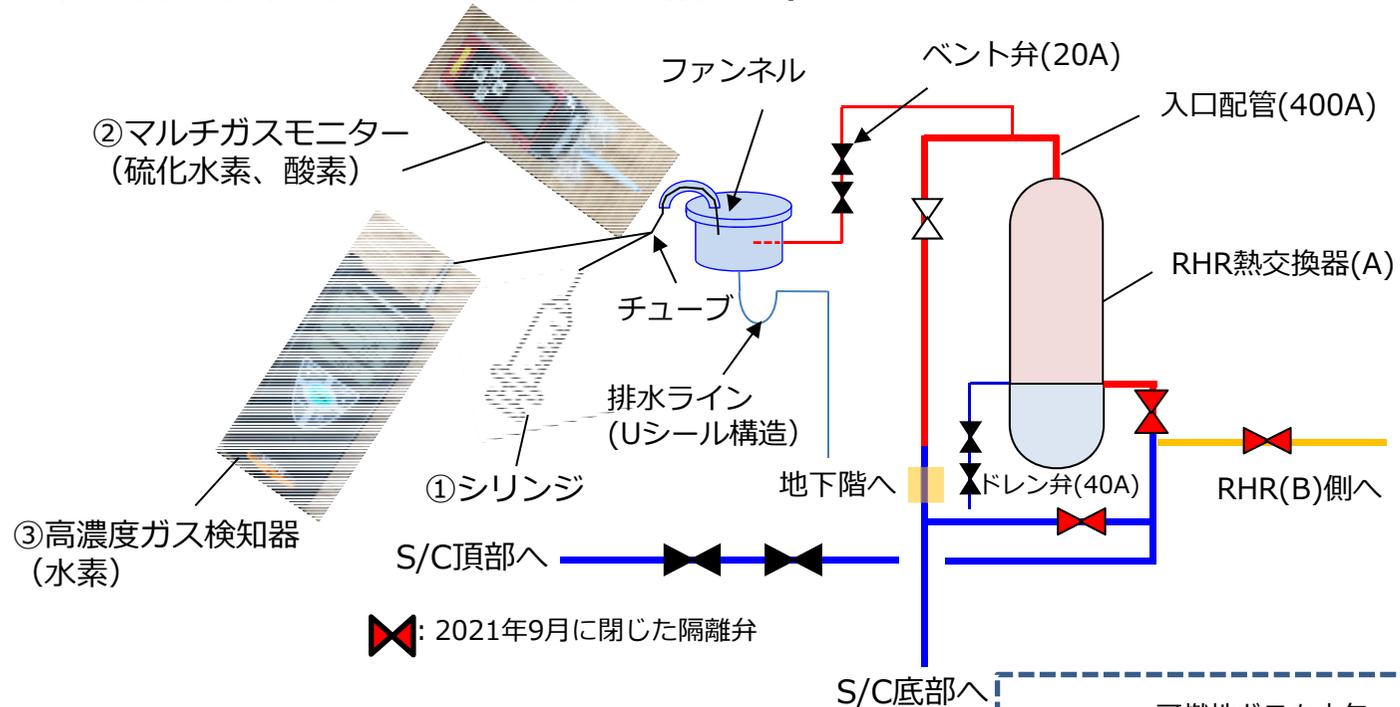
**RHR配管の系統概略イメージ**

- ベント弁接続ファンネル出口より排出される滞留ガスの水素濃度等の測定及び試料採取を実施。（手順及び結果については下記参照）

- ①シリンジによる採取・分析  
Kr-85  $2.64 \times 10^3$  Bq/cm<sup>3</sup> (ゲルマ分析)
- ②マルチガスモニターによる測定  
酸素濃度0%、硫化水素濃度約20ppm
- ③高濃度ガス検知器による測定  
水素濃度が約20%まで上昇し安定
- ④金属製試料採取容器による採取・保管  
金属製試料採取容器(約500cm<sup>3</sup>)

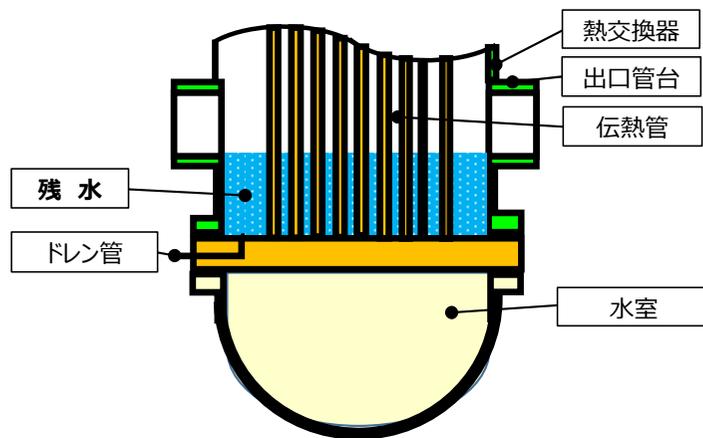
#### RHR熱交換器(A)残水イメージ

・ 1回目(採取日:2021.12.15)

分析項目	分析結果	分析項目	分析結果
Cs-134	2.46E+04 Bq/L	pH	3.8
Cs-137	7.38E+05 Bq/L	塩素	2.40E+04 mg/L
Co-60	2.07E+05 Bq/L	カルシウム	2.50E+02 mg/L
H-3	7.69E+04 Bq/L	マグネシウム	1.10E+03 mg/L
全β放射能	8.47E+05 Bq/L	ナトリウム	8.00E+03 mg/L
全α放射能	5.09E+00 Bq/L	SS (浮遊物質)	8.4E+01 mg/L

・ 2回目(採取日:2022.1.17)

分析項目	分析結果	分析項目	分析結果
Cs-134	1.87E+04 Bq/L	pH	6.1
Cs-137	5.23E+05 Bq/L	塩素	1.90E+04 mg/L
Co-60	1.37E+03 Bq/L	カルシウム	3.70E+02 mg/L
H-3	3.41E+06 Bq/L	マグネシウム	1.10E+03 mg/L
全β放射能	5.20E+05 Bq/L	ナトリウム	9.70E+03 mg/L
全α放射能	<3.36E+00 Bq/L	SS (浮遊物質)	4.8E+01 mg/L

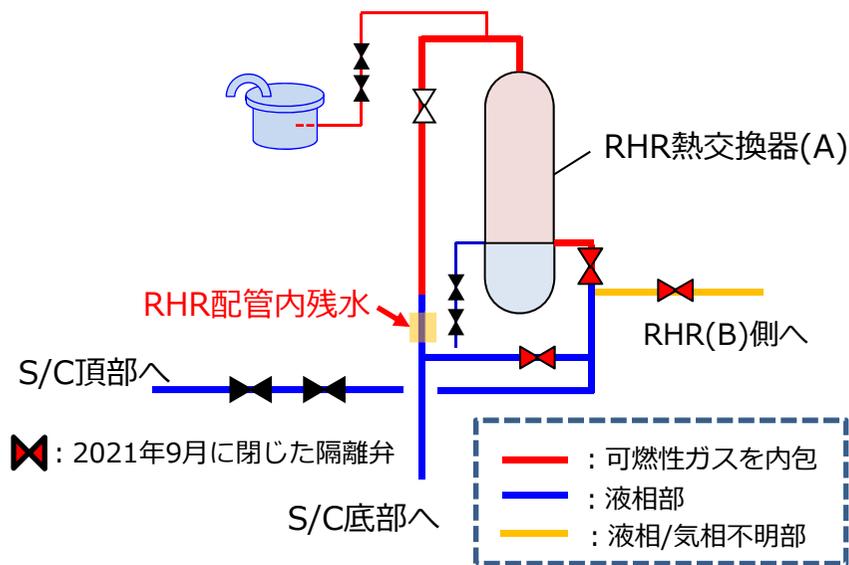
### RHR配管の系統概略イメージ

- 系統の残水（RHR配管内残水）を採水・分析。

分析項目	分析結果	分析項目	分析結果
Cs-134	9.59E+04 Bq/L	pH	9.4
Cs-137	2.90E+06 Bq/L	塩素	5.00E+03 mg/L
Co-60	<5.99E+02 Bq/L	カルシウム	8.40E+01 mg/L
H-3	9.80E+04 Bq/L	マグネシウム	3.10E+02 mg/L
全β放射能	2.98E+06 Bq/L	ナトリウム	2.80E+03 mg/L
全α放射能	<2.66E+00 Bq/L	SS（浮遊物質）	4.3E+00 mg/L

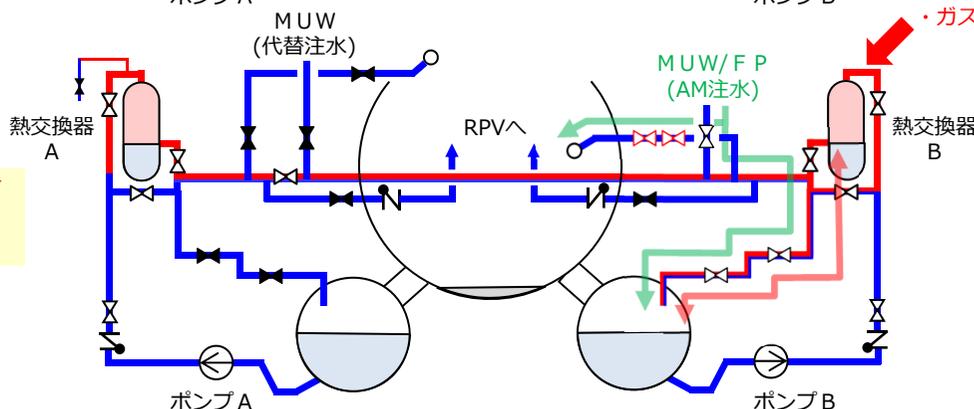
スプレィ  
実施中

- 代替S/Cスプレィ実施中から、徐々に系統保有水がPCV側に抜け落ち、**S/C** [\*1] **あるいはD/W** [\*2] **からのガスが流入。**

[\*1] 代替S/Cスプレィでの流量は、RHRによるスプレィ流量より小さく、ガスの流入が発生したと想定。  
 [\*2] 代替D/Wスプレィも実施しており、いずれかのタイミングで流入した可能性を想定。

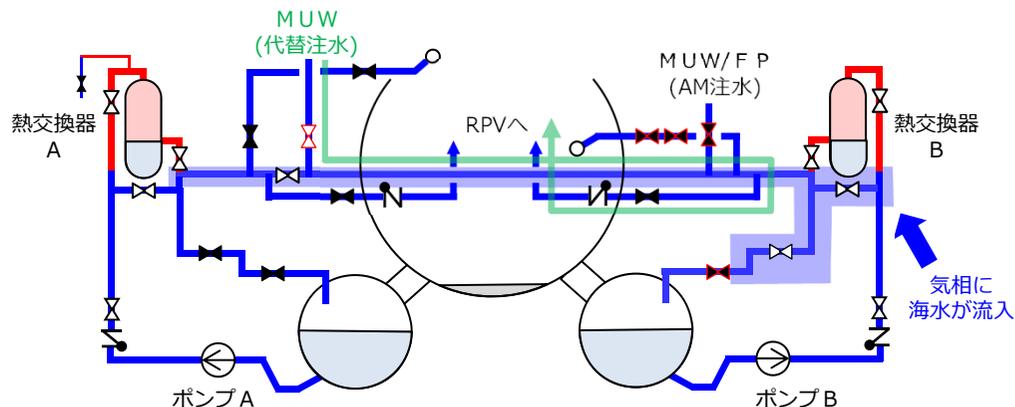
**STEP 3 : 代替注水時（消防車、海水）**

- 消防車からの代替注水により**海水が流入**。  
（ハッチング部が海水に置換）

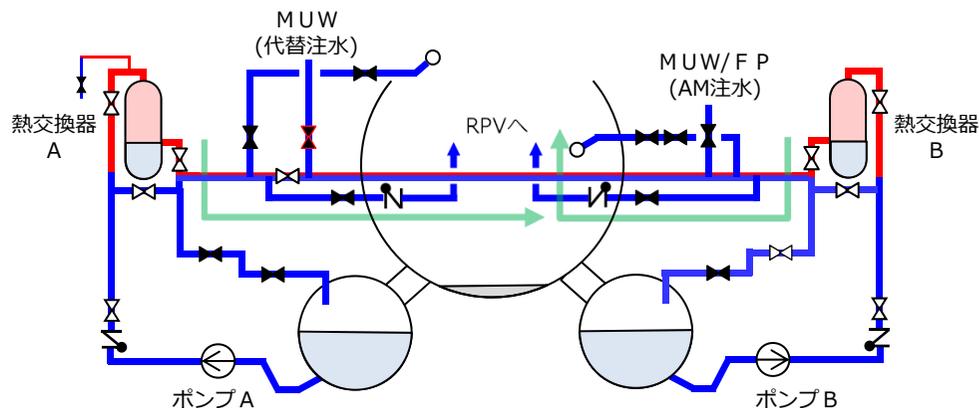
**STEP 4 : 安定化以降**

- 系統内のガスは、RPVの減圧と共に徐々にRPVに排出。
- ガス圧力も、RPV減圧と共に低下。
- 系統内の水位は、タイライン近傍で安定。
