# 1号機 PCV内部環境調査について

2025年1月30日

東京電力ホールディングス株式会社

# 1. 1号機PCV内部環境調査の概要

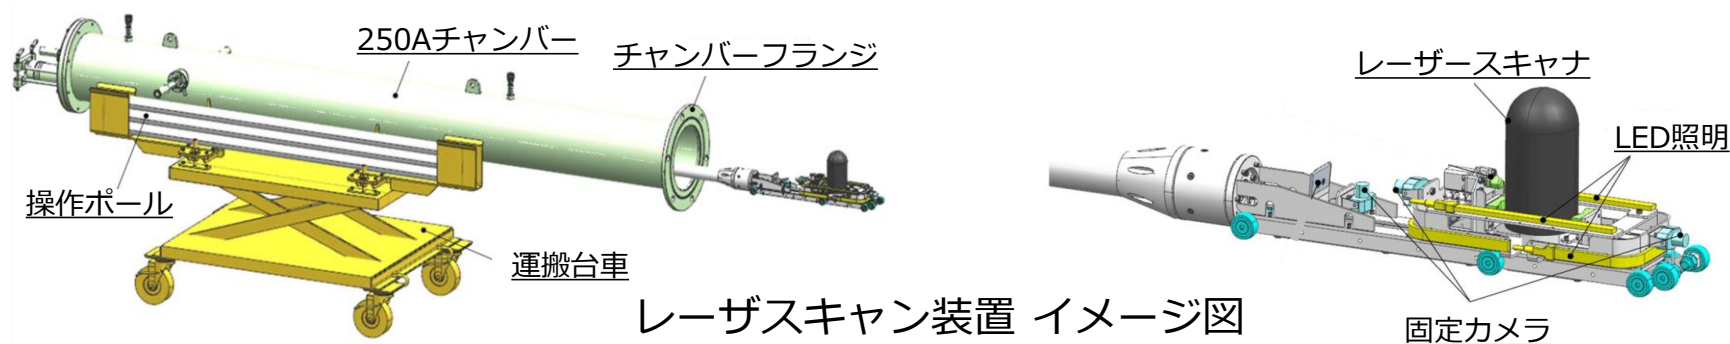
レーザースキャン装置 イメージ図

- 当初計画の通り、**冬季調査については2025年2月実施に向けて準備を進めている**
- 外気温の影響を受け、冬季は夏季よりもPCV壁の温度が低下すると考えられることから、PCV内部と壁部との温度差が大きくなり、**靄が多く発生する可能性がある**と推測
- 夏季調査にて実施した、線量率・温度・映像の取得に加え、**X-2ペネ周辺のレーザースキャン**を実施予定。各機器(ガイドパイプ、手すり等)の詳細な位置関係を取得し、**今後のM/U・トレーニング設備に反映**する計画。靄環境下においても測定できることを確認しているが、想定以上の靄の発生等で十分に測定できなかった場合は、別途再測定を計画
