# 1号機 FPC配管異材継手の調査結果について

2025年4月24日

東京電力ホールディングス株式会社

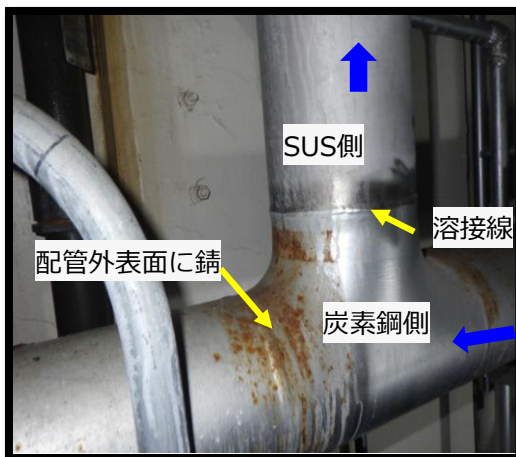
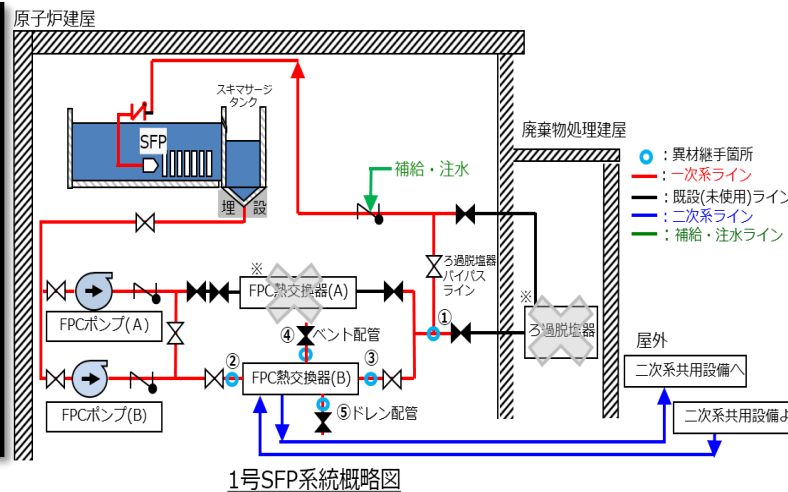
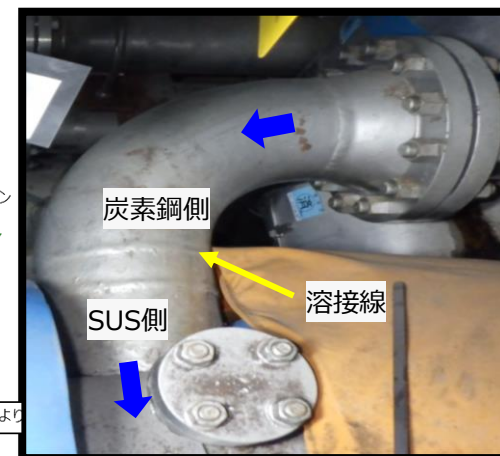
✓ 配管外観目視点検の結果、配管外表面には、錆は確認されたものの有意な腐食がないことを確認。

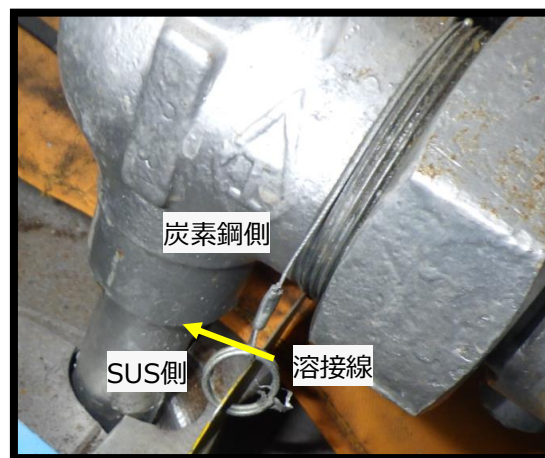
④FPC熱交換器(B)ベント配管

- ①ろ過脱塩器バイパスライン分岐配管・・・有意な減肉無し
- ②FPC熱交換器(B)入口配管・・・有意な減肉無し
- ③FPC熱交換器(B)出口配管エルボ部・・・一部に減肉傾向を確認
- ④FPC熱交換器(B)ベント配管・・・RTにより有意な減肉無し
- ⑤FPC熱交換器(B)ドレン配管・・・有意な減肉無し

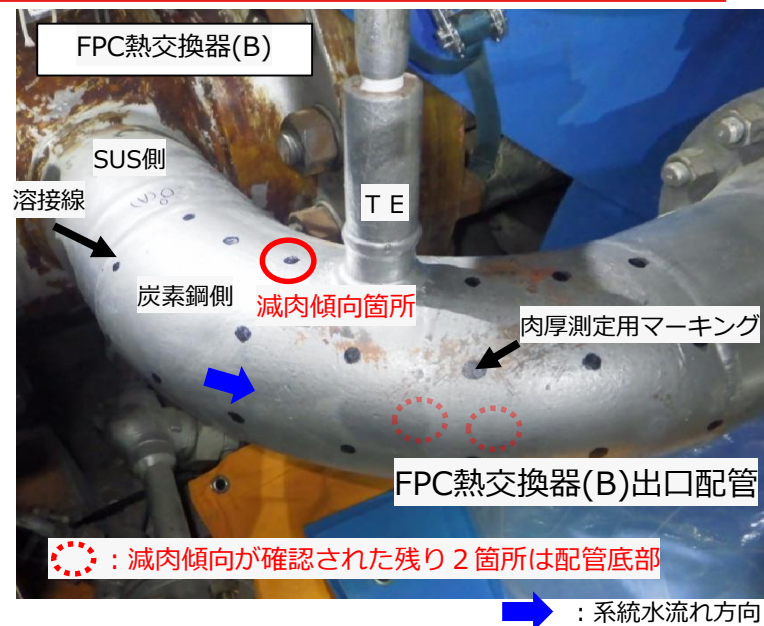
#### <仕様> FPC熱交換器(B)出口配管エルボ部

✓ ③FPC熱交換器(B)出口配管エルボ部の肉厚測定結果にはバラツキがあり,公称肉厚7.1mmに対し,必要最小肉厚3.8mm(JSME規格)を下回る箇所が3/55ポイントあった。このため,配管内面の確認を実施した。

- 必要最小肉厚以下がある一方,隣接する箇所は10mmを超える箇所もある。
- 同一箇所でも測定値に大きな差異がある。(バラツキあり)
- 溶接線近傍には大きな減肉は確認されていない。

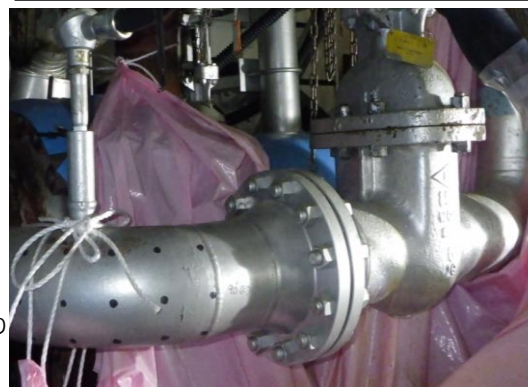
FPC熱交換B出口配管外景

肉厚測定結果において減肉傾向が確認された3箇所全てにおいて、鉄さびが確認されたものの著しい減肉は確認できなかった

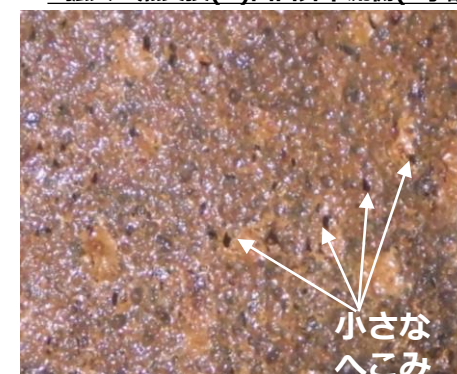
B拡大

- ✓ 炭素鋼とSUSの異材溶接部の炭素鋼側近傍において、減肉傾向は確認できなかった。
- ✓ 配管内表面に鉄さびを確認。配管内表面に強固に密着し、剥離が困難な状況であった。
- ✓ 熱交換器(B)出口配管エルボ部の減肉傾向が確認された3箇所について、鉄さびが確認されたものの、外観上著しい減肉は確認できなかった。
- ✓ また、配管内表面全体においても著しい減肉箇所は確認できなかったが、一部にへこみ(温度検出器の下流側)が確認された。
- ✓ エルボ部、直管部、弁箱で溶接線を境に鉄さびの付着状況に相違があった。なお、熱交換器出口SUS配管の配管内表面には、鉄さびは確認されなかった。
- ✓ 熱交換器(B)出口弁下流側(T字配管)に、複数の大小のへこみを確認した。

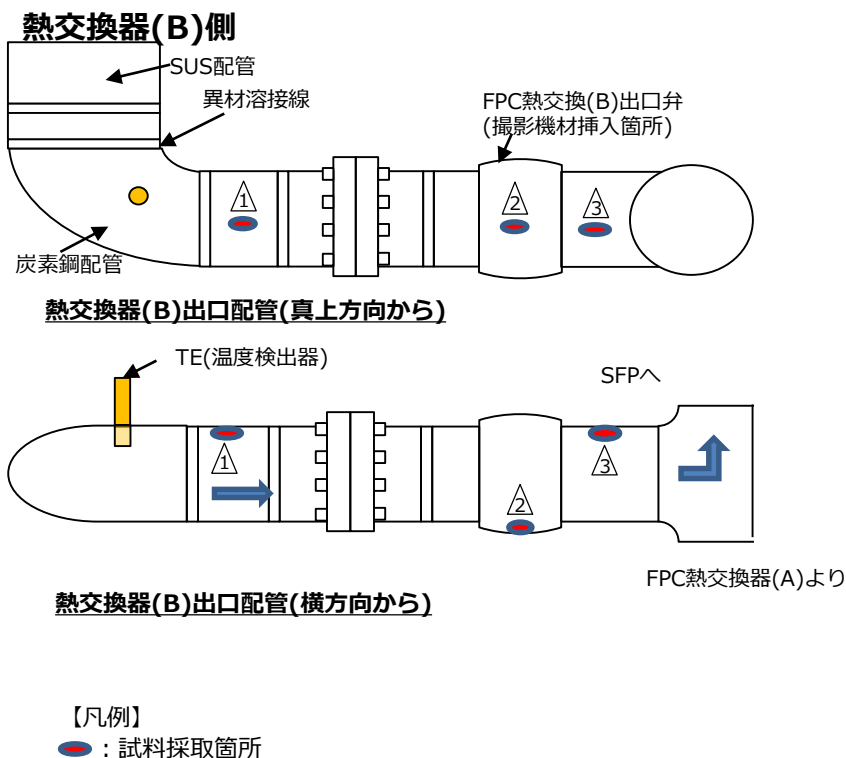
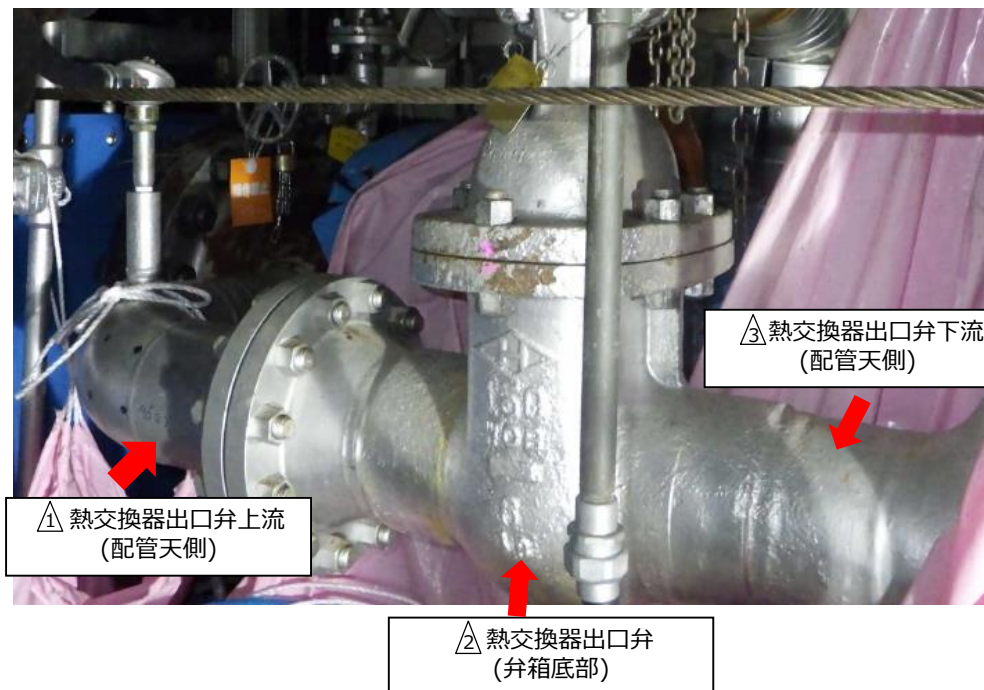
分析した結果,Fe：約33～67%,O：約26～41%で主成分は鉄酸化物(鉄さび)であることを確認。

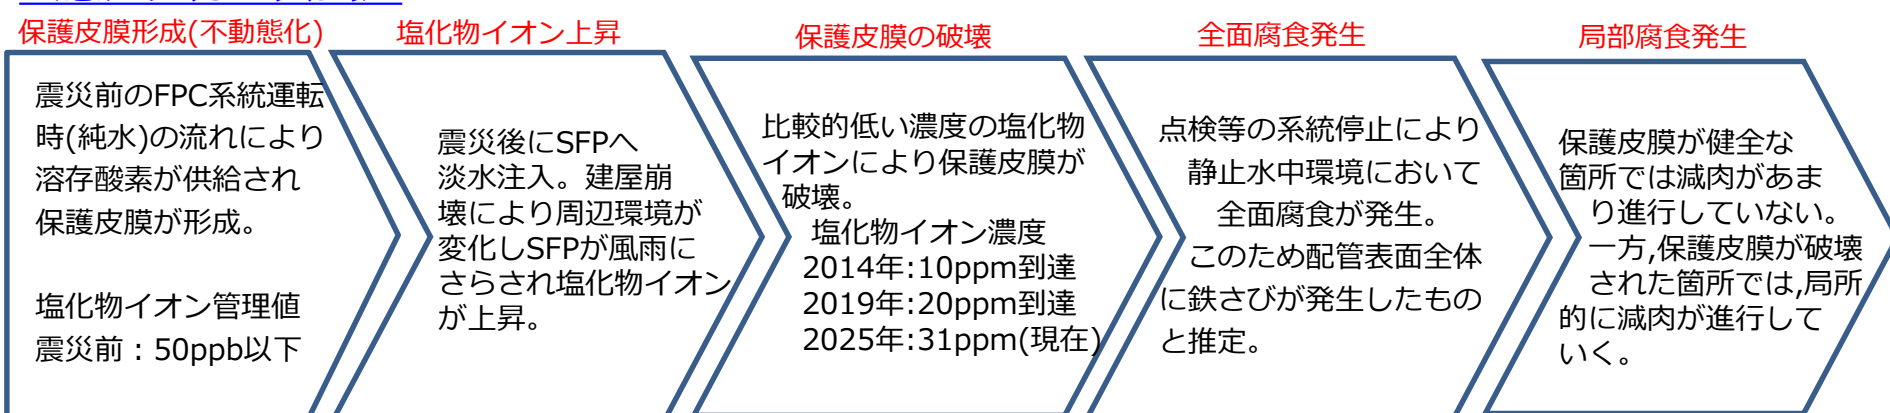
上記の炭素鋼の腐食特性を鑑み, 以下のメカニズムで局部腐食が発生したものと推定。

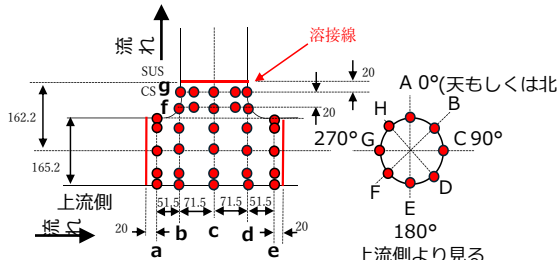
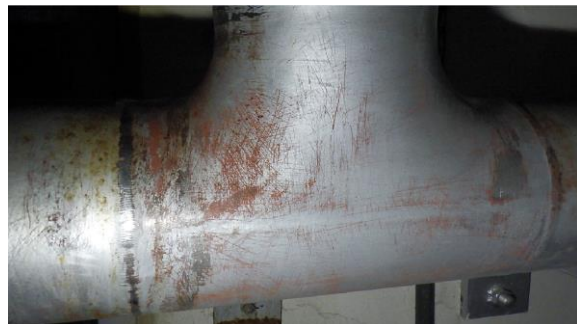
- ①ろ過脱塩器バイパスライン分岐配管, ②FPC熱交換器(B)入口配管, ⑤FPC熱交換器(B)ドレン配管の肉厚測定結果を下記に示す。肉厚測定の結果, 有意な減肉は確認されていない。
- また, いずれの箇所も異材継手部近傍に大きな減肉は確認されなかった。

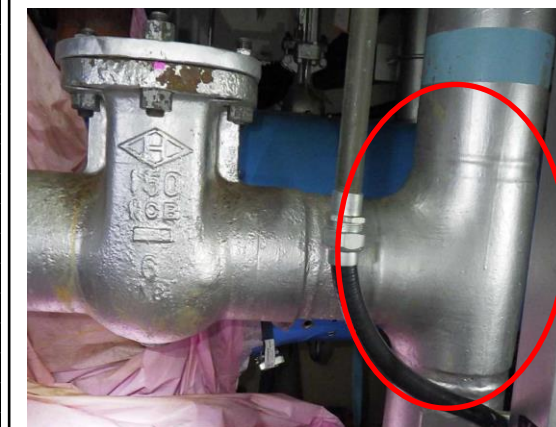
### ⑦FPC熱交換器(B)出口弁下流側T字配管

- ⑥FPC熱交換器(B)出口配管直管部・・・有意な減肉無し
- ⑦FPC熱交換器(B)出口弁下流側(T字配管)・・・内面に大小のへこみが確認されたものの必要最小肉厚を下回る減肉無し  
(肉厚測定結果最小値：4.9mm, 必要最小肉厚値3.8mm)
