# タービン建屋東側における 地下水及び海水中の放射性物質濃度の状況について

2026/1/29

東京電力ホールディングス株式会社

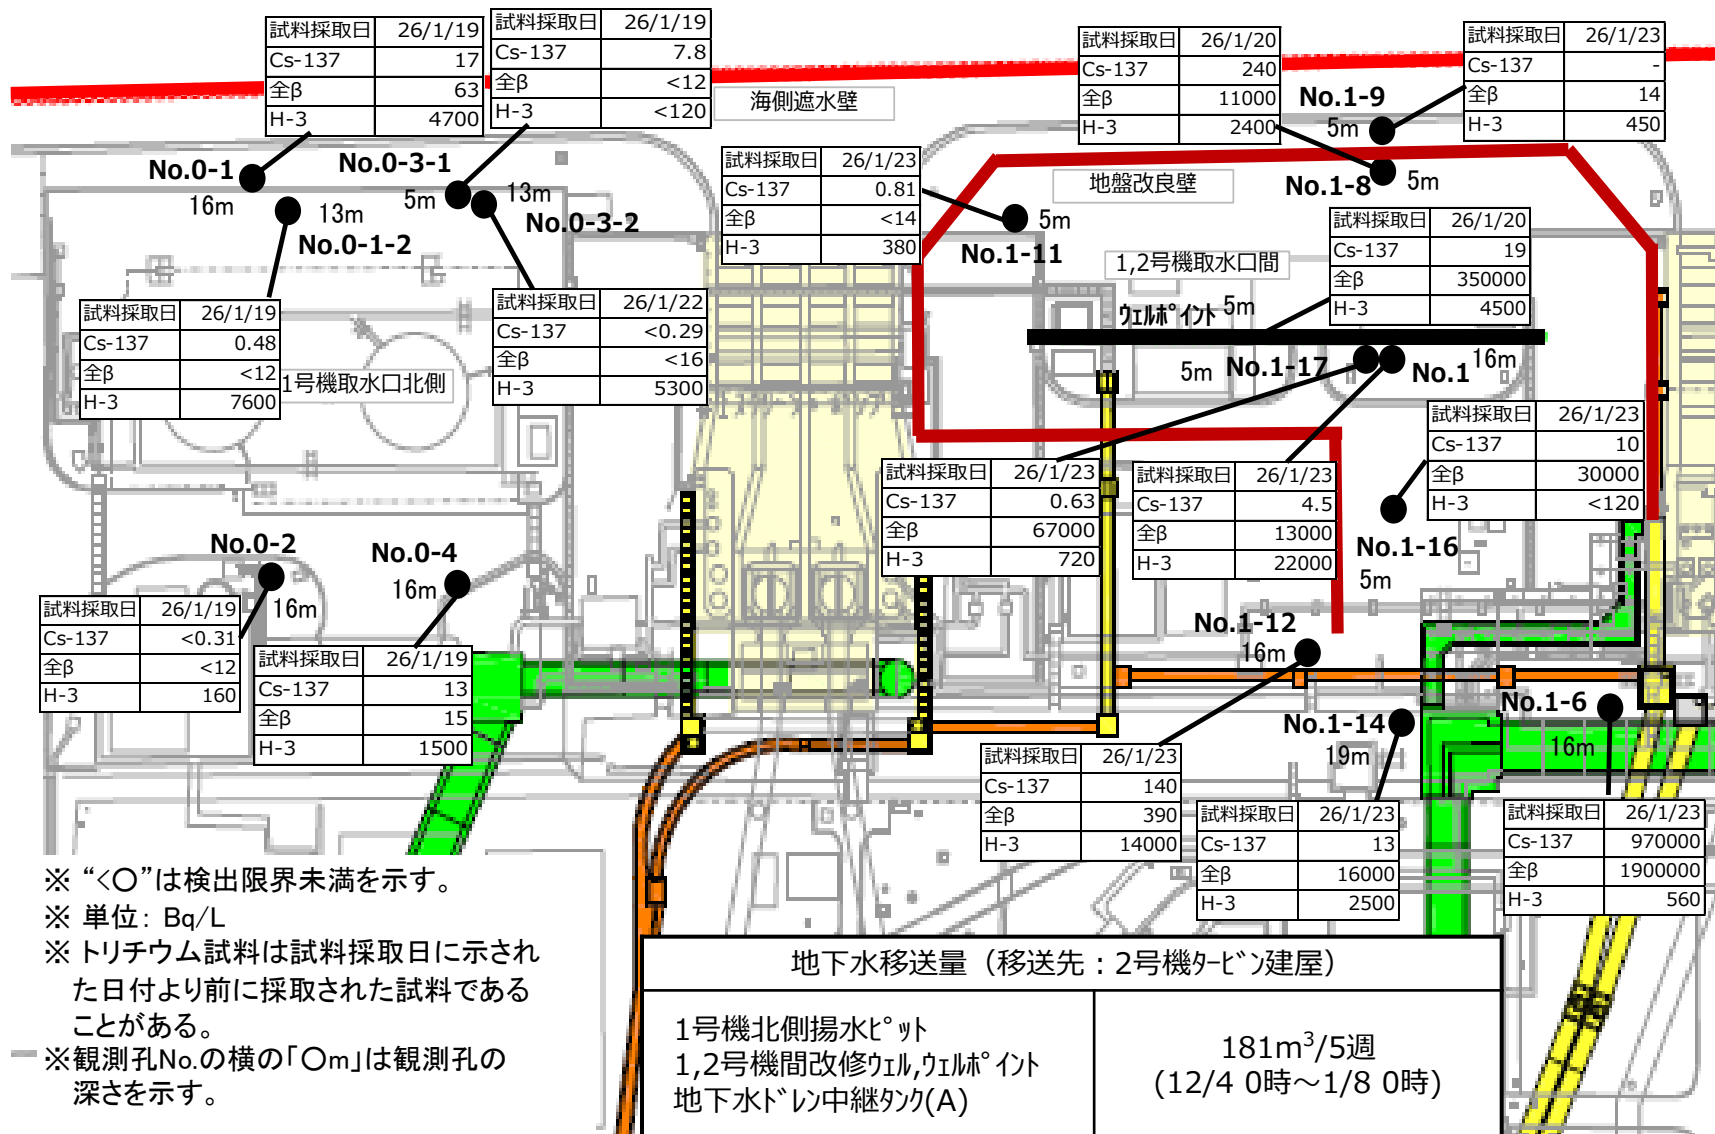
## <1号機取水口北側、1,2号機取水口間>

No.0-3-2、No.1、No.1-6については、変動調査中。

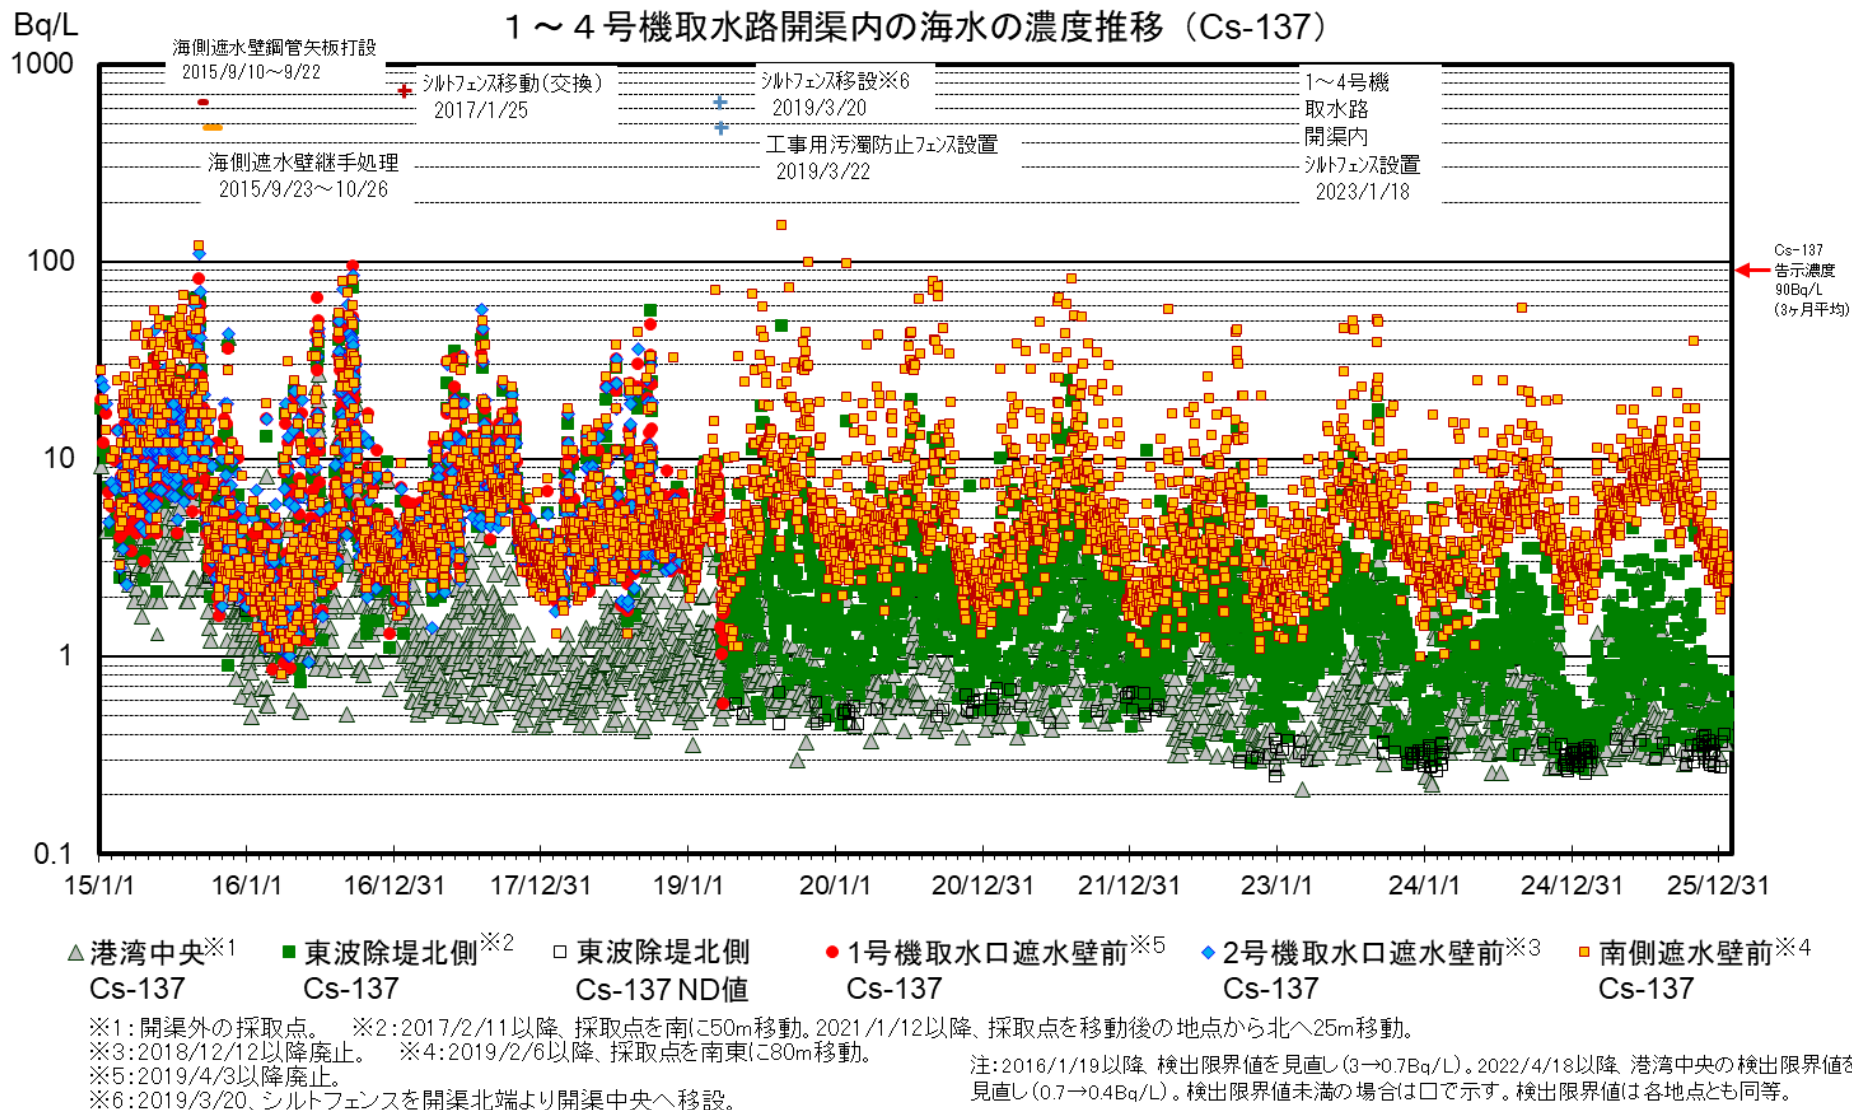
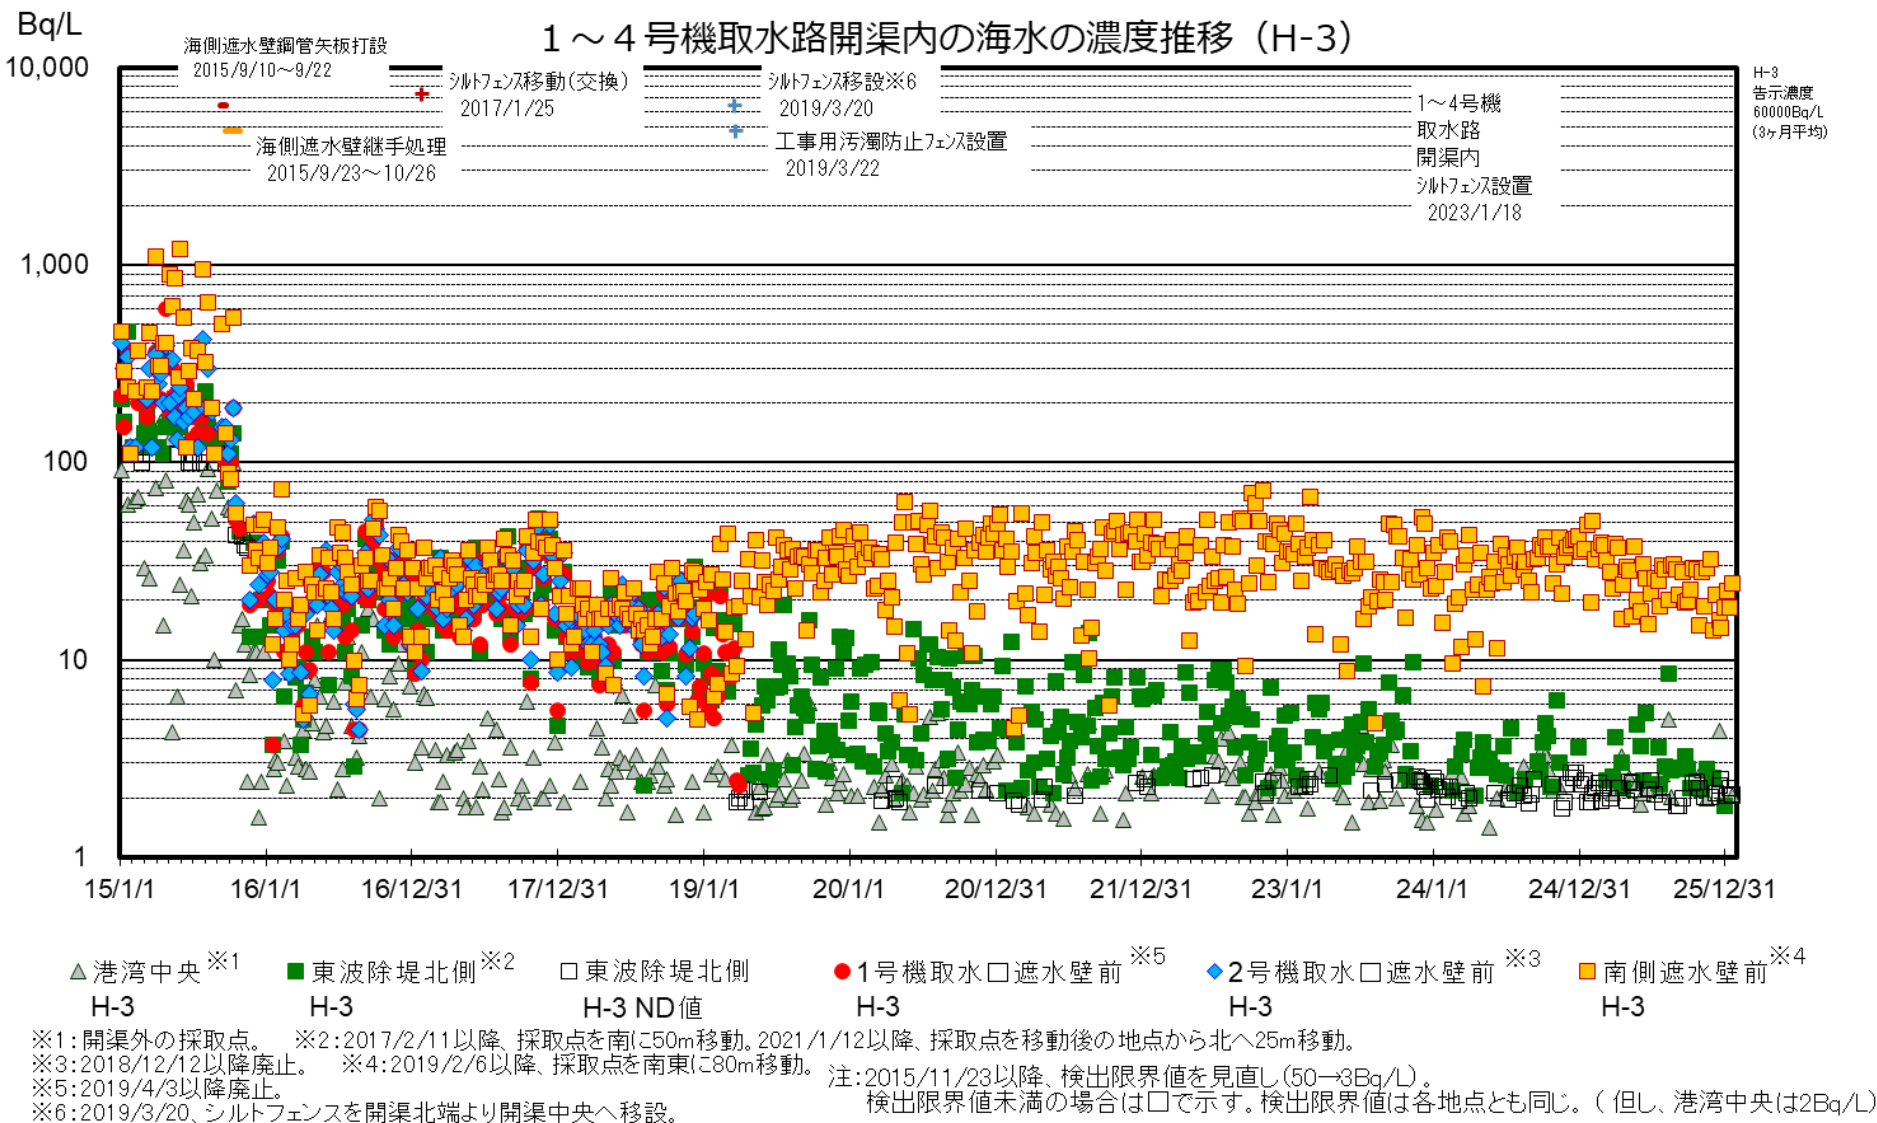
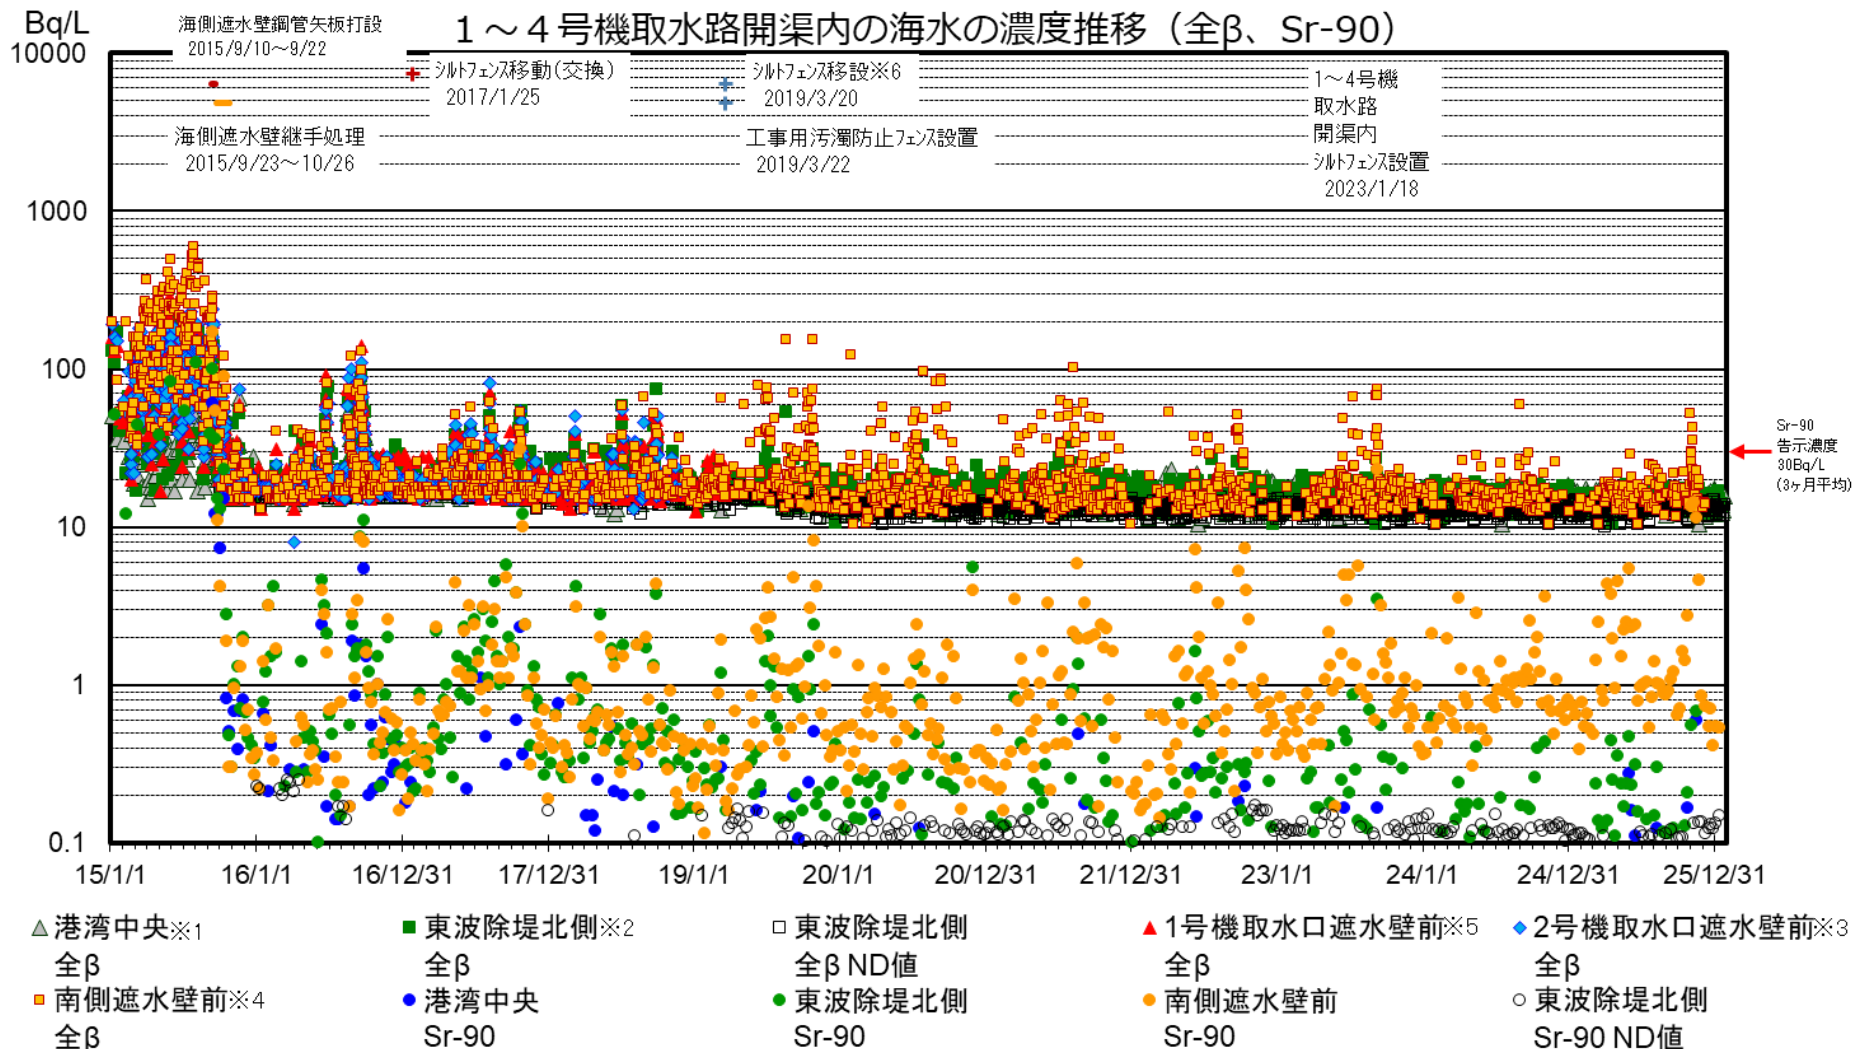
- 告示濃度未満で推移しており、降雨時に一時的なCs-137濃度、Sr-90濃度の上昇が見られるが、長期的には低下傾向が見られる。
- 海側遮水壁鋼管矢板打設・継手処理の完了後、濃度の低下が見られる。
- メガフロート関連工事によりシルトフェンスを開渠中央へ移設した2019.3.20以降、Cs-137濃度について、南側遮水壁前が高め、東波除堤北側が低めで推移している。

※1: 開渠外の採取点。  
 ※2: 2017/2/11以降、採取点を南に50m移動。2021/1/12以降、採取点を移動後の地点から北へ25m移動。  
 ※3: 2018/12/12以降廃止。 ※4: 2019/2/6以降、採取点を南東に80m移動。  
 ※5: 2019/4/3以降廃止。 ※6: 2019/3/20、シルトフェンスを開渠北端より開渠中央へ移設。
