# 今後の福島第一原子力発電所の汚染水処理対策の課題と対応 参考資料集

2022年6月15日

東京電力ホールディングス株式会社

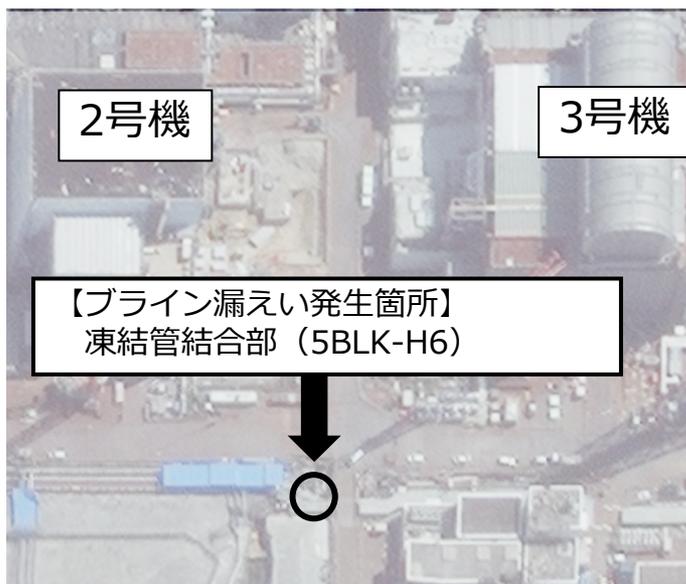
- 1月16日 陸側遮水壁設備ブラインタンクの液位低下を確認。  
ブライン流量データおよび現場確認結果を元に、5BLK-H6のブライン供給を停止。  
ブライン供給停止後、ブラインタンクの液位低下が停止したことを確認。
- 1月17日 詳細なブライン漏えい箇所特定のため、5BLK-H6の凍結管（計14本；30-5T～170-5T）  
～20日 について圧力試験を実施。圧力低下が確認されなかった凍結管からブライン供給を再開。  
50-5Tで凍結管継手部からのブライン漏えいを確認し、70-5Tでは圧力低下を確認。  
50-5Tおよび70-5Tについては、部材交換を実施。
- 1月22日 50-5Tおよび70-5Tの部材交換が完了し、全ての凍結管でブライン供給が再開。

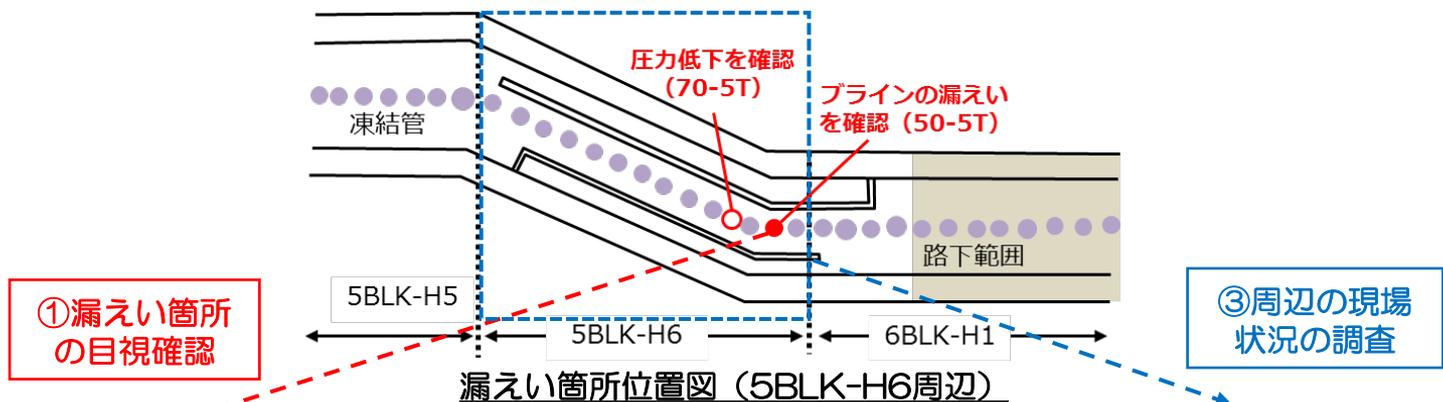
- 漏えいが確認された凍結管（50-5T）で凍結管継手部に歪みが確認されたことから、漏えい原因は部材の損傷であると推定。
- 損傷部材の精密調査の結果、部材が外部応力を受けて延性破壊した結果、漏えいが発生したと評価。
- 漏えいが発生した箇所（5BLK-H6）は狭隘部であり、凍結管周りの氷が成長し互いに接している状況を確認。頭部の氷の成長により凍結管に外部応力が作用した結果、凍結管継手部が破断したと推定。
- 上記の着氷対策として、凍結管頭部にヒーターを設置する着氷防止対策を実施中。

①凍結管継手部の目視確認

②凍結管継手部の損傷状況

③漏えい箇所周辺の現場状況 (凍結管着氷時)

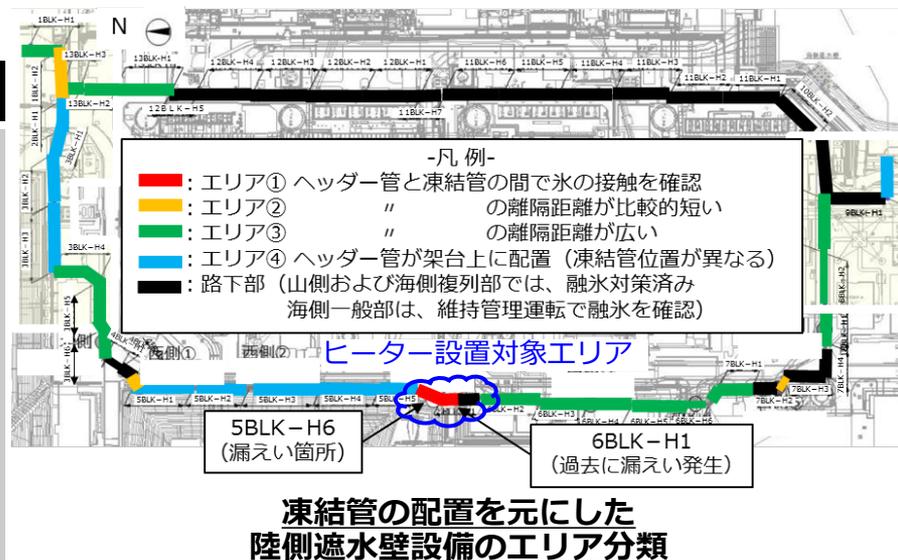
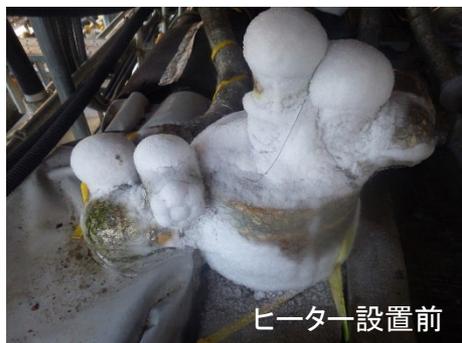
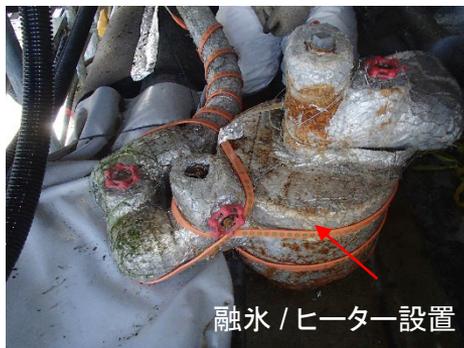
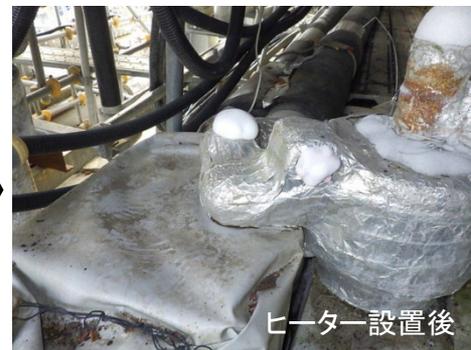
ヒーターによる凍結管着氷防止対策イメージ（他エリアの実績：炉注水配管保護のため設置）

- 凍結管周りでの氷の接触が確認された5BLK-H6および6BLK-H1（右図エリア①）については、ヒーターによる凍結管着氷防止対策を実施中。冬季（12月前まで）に設置完了予定。
- ヘッダー管と凍結管の離隔距離が短い箇所（右図エリア②）については、現場状況を監視のうえヒーター設置要否を判断する。
