# 1/2号機排気筒解体作業における解体装置 電源停止の原因と対策について

< 参 考 資 料 >  
2020年2月28日  
東京電力ホールディングス株式会社  
福島第一廃炉推進カンパニー

○2月25日に発生した筒身解体装置電源停止の原因と対策についてお知らせいたします。

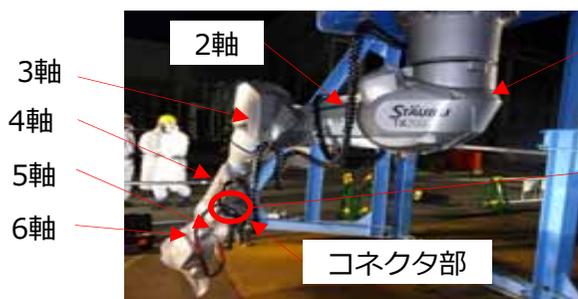
【六軸アームのコネクタ部】

- ・電源停止した原因については、鉄塔の狭隘部に六軸アームを挿入して切断作業を行う中で、六軸アームのコネクタ部が手摺等に接触したことにより、下記が発生したと考えている。
  1. コネクタ部が損傷し電線が短絡若しくは漏電が発生したことにより主発電機の漏電ブレーカーが動作し電源が停止した。
  2. 主発電機の電源が停止した後、副発電機に切り替えたところ、主発電機の漏電ブレーカーが目視で確認できないため当該短絡漏電箇所の特定・切離しができず主発電機と同様に電源が停止した。

コネクタ部

コネクタ部損傷

- ・六軸アーム 1 台につき、カメラ 2 台、照明 2 機を増やして死角を減らす。（写真 1）

- ・装置のアクセススペース拡大を目的に、必要箇所の手摺等の折り曲げ等を実施する箇所を追加し、接触のリスクを減らす。
- ・これまでも六軸アームの筒身部への接触は発生していないものの万全を期すため、前半50%切断済みの筒身（13ブロック目）の解体を先行して行う。

- ・解体装置上部に設置してある操作パネルに小窓を設けて漏電ブレーカーを遠隔操作バス内から目視できるように改良する。（写真 2）
- ・接触等により短絡・漏電発生の可能性のある可動部近傍の盤外ケーブルについて、電気的な切り離しができるように変更する。（図 1）
- ・主発電機と副発電機の切替手順に、切替前の判断項目を追加する。
