# 高温焼却炉建屋からの放射性物質を含む水の漏えいに係る原因と対策

2024年2月15日

東京電力ホールディングス株式会社

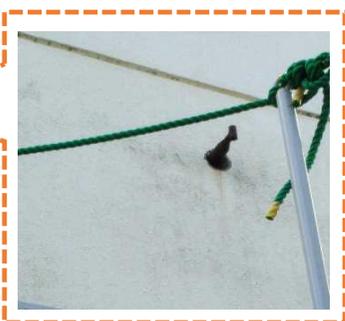
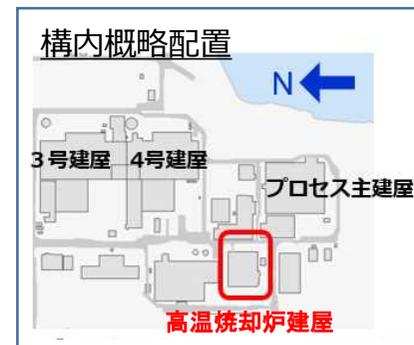
# 【補足】 系統図（線量低減作業時）

- 2月7日、午前8時53分頃、協力企業作業員が、高温焼却炉建屋東側壁面の地上高さ約5mに設置している第二セシウム吸着装置（サリー）ベント口（吸着装置内で発生する水素の排出用）から、建屋外へ水が漏えいしていることを確認。
- 同時間帯、停止中のサリーでは、弁点検のため、ろ過水の通水による線量低減作業が行われており、午前9時10分頃、ろ過水の元弁を閉めたことにより、午前9時16分頃、水の漏えい停止を確認。
