# 福島第一原子力発電所 H6エリアタンク上部天板部の フランジ部からの水の漏えいについて

<参考資料>  
平成26年2月20日  
東京電力株式会社

資料1

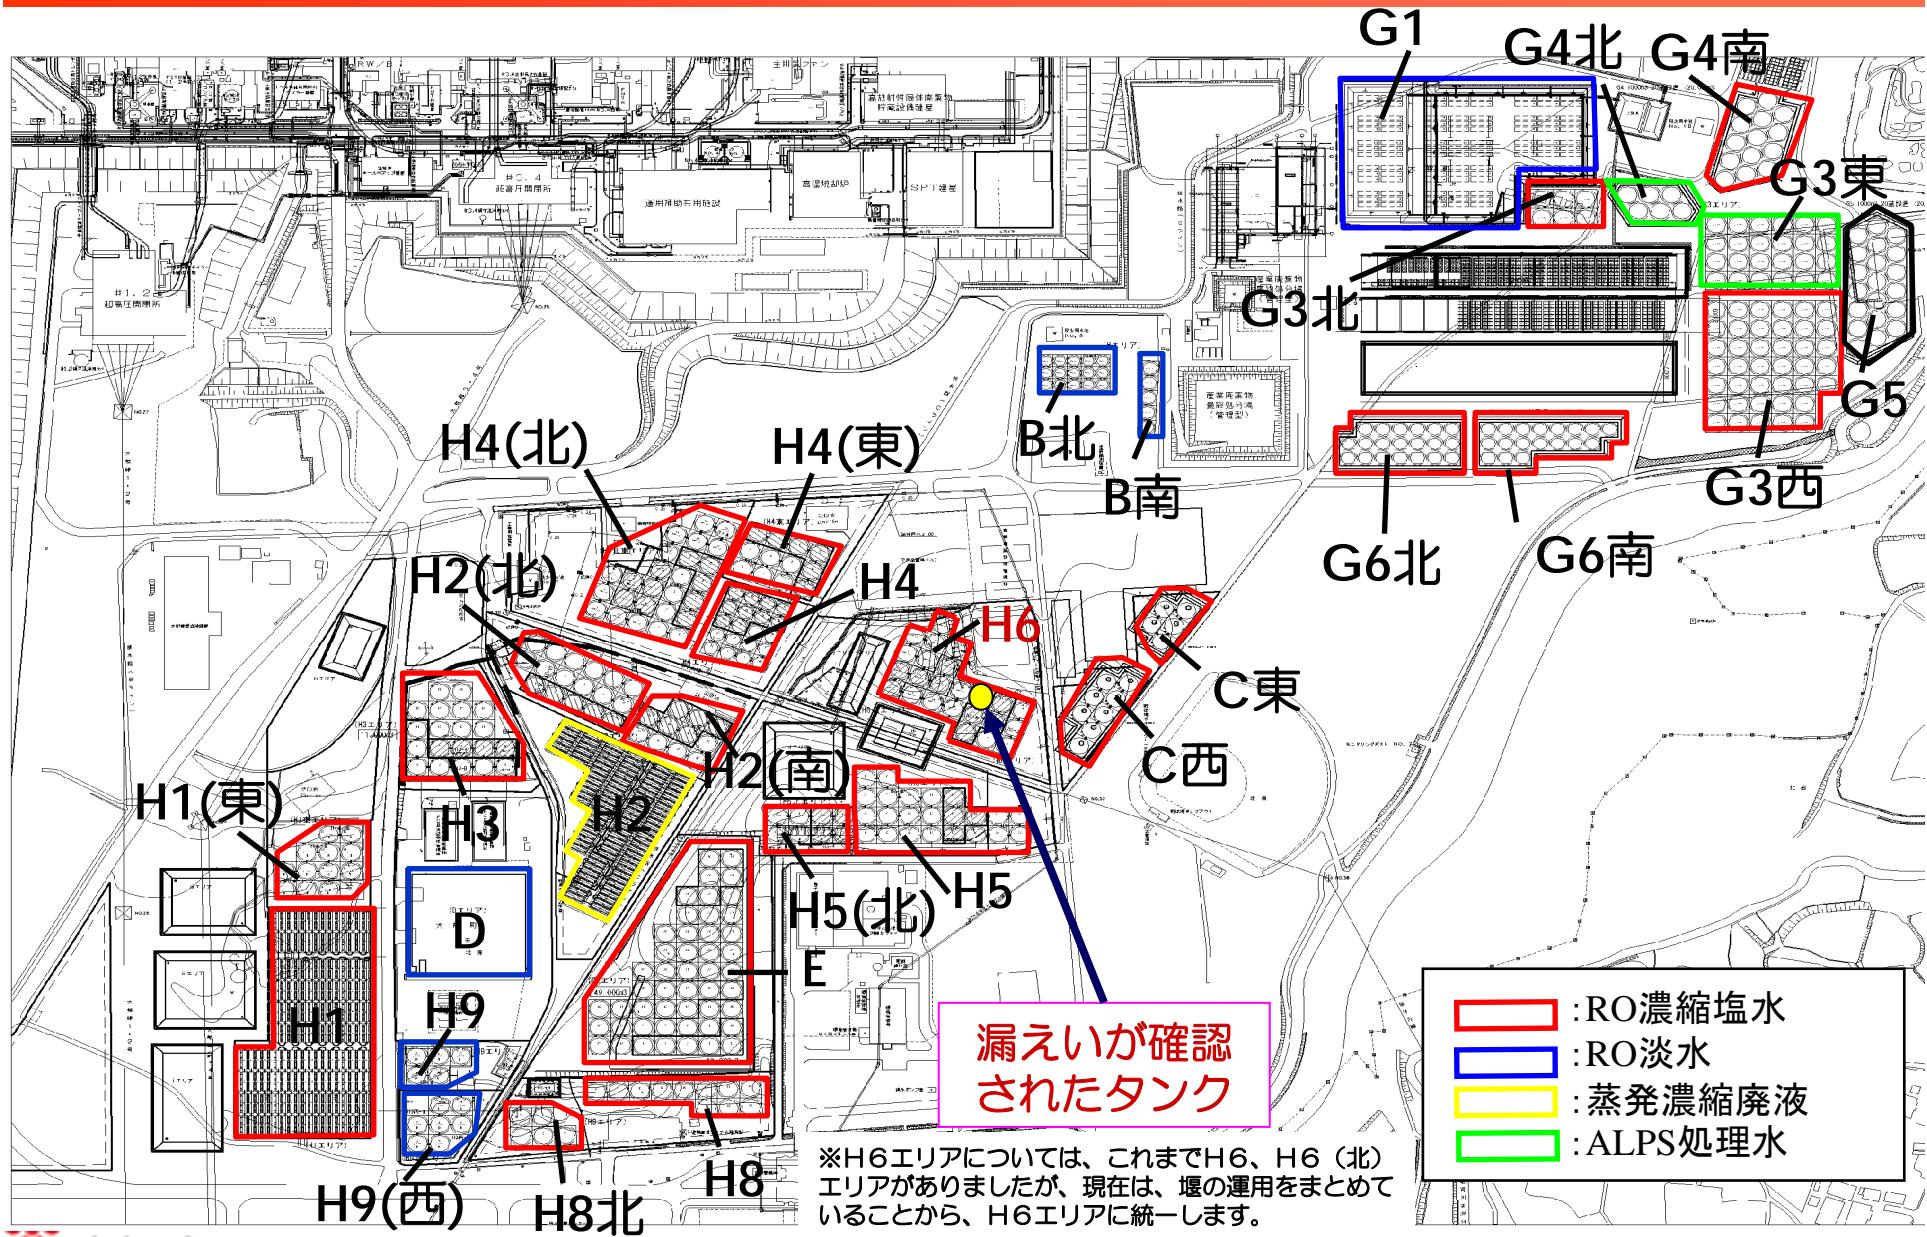
# タンクエリア配置図

- 2月19日午後11時25分頃、タンクエリアパトロールにおいて、H6エリアに設置されているRO処理水を保有するタンクの上部より水が漏えいしていることを協力企業作業員が発見。
- 現場を確認した結果、タンク上部天板部のフランジ部より水が漏えいしており、上部天板部から漏えいした水は雨樋を伝わり堰外へ流出していることを確認。
- 現場確認の結果、当該タンクの受入弁（2箇所）が開状態になっていたことから、当該弁を全閉にしたことで、漏えい量は減少。その後当該タンク水位を下げたことで、2月20日午前5時40分に漏えい停止を確認。
- 滴下箇所は、ビニールで養生し、漏えい水を受けている。
- 本日（2月20日）午前0時43分に核原料物質、核燃料物質及び原子炉の規制に関する法律第62条の3に基づき制定された、東京電力株式会社福島第一原子力発電所原子炉施設の保安及び特定核燃料物質の防護に関する規則第18条第12号「発電用原子炉施設の故障その他の不測の事態が生じたことにより、核燃料物質等（気体状のものを除く）が管理区域内で漏えいしたとき。」に該当すると判断。
