## 第 263 回「地域の会」定例会資料〔前回定例会以降の動き〕

### 【不適合関係】

- ・ 4 月 10 日 7 号機非常用ディーゼル発電機 (A) からの油漏れについて  
(区分: III) [P. 3]
- ・ 4 月 16 日 6 号機タービン建屋 (管理区域) におけるけが人の発生について  
(区分: III) [P. 4]
- ・ 4 月 16 日 6 号機非常用ディーゼル発電機 (C) の自動停止について [P. 5]
- ・ 4 月 10 日 核物質防護に関する不適合情報 [P. 6]
- ・ 4 月 29 日 7 号機使用済燃料貯蔵プール監視カメラの監視不能による運転上  
の制限の逸脱について (公表区分 II) [P. 9]
- ・ 4 月 29 日 7 号機使用済燃料貯蔵プール監視カメラの監視不能による運転上  
の制限の逸脱の訂正について (公表区分 II) [P. 10]
- ・ 4 月 30 日 柏崎刈羽原子力発電所 7 号機における追加検査の実施に係る通知  
の受領について [P. 12]
- ・ 5 月 8 日 核物質防護に関する不適合情報 [P. 13]
- ・ 5 月 12 日 1 号機非常用ディーゼル発電機 (A) 潤滑油加熱器の不具合について [P. 15]
- ・ 5 月 12 日 柏崎刈羽原子力発電所 7 号機運転上の制限からの逸脱に係る対応  
に関する報告について [P. 16]

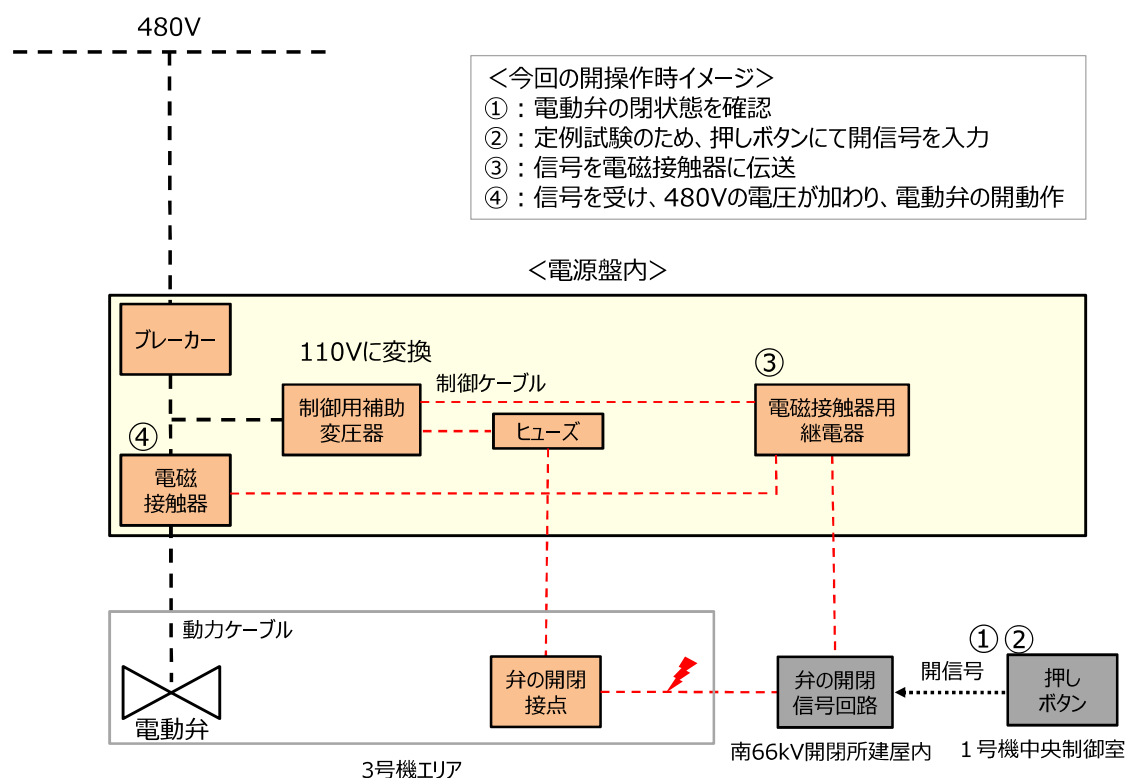
## (参考) 電源盤内のイメージ

- 発電所では、適宜、保全結果に関する有効性を評価しており、劣化メカニズム※を踏まえ、設備毎に周期を定めて点検を実施
- 変圧器とケーブルについても、劣化メカニズムを踏まえ、定期的に絶縁抵抗測定等を実施
- なお、制御用補助変圧器は空調設備がある建屋内に設置、制御ケーブルは、建屋内から電線管を通して地下トンネルに敷設されており、隣接した制御用補助変圧器や同様の制御ケーブルに劣化兆候が無いことを確認

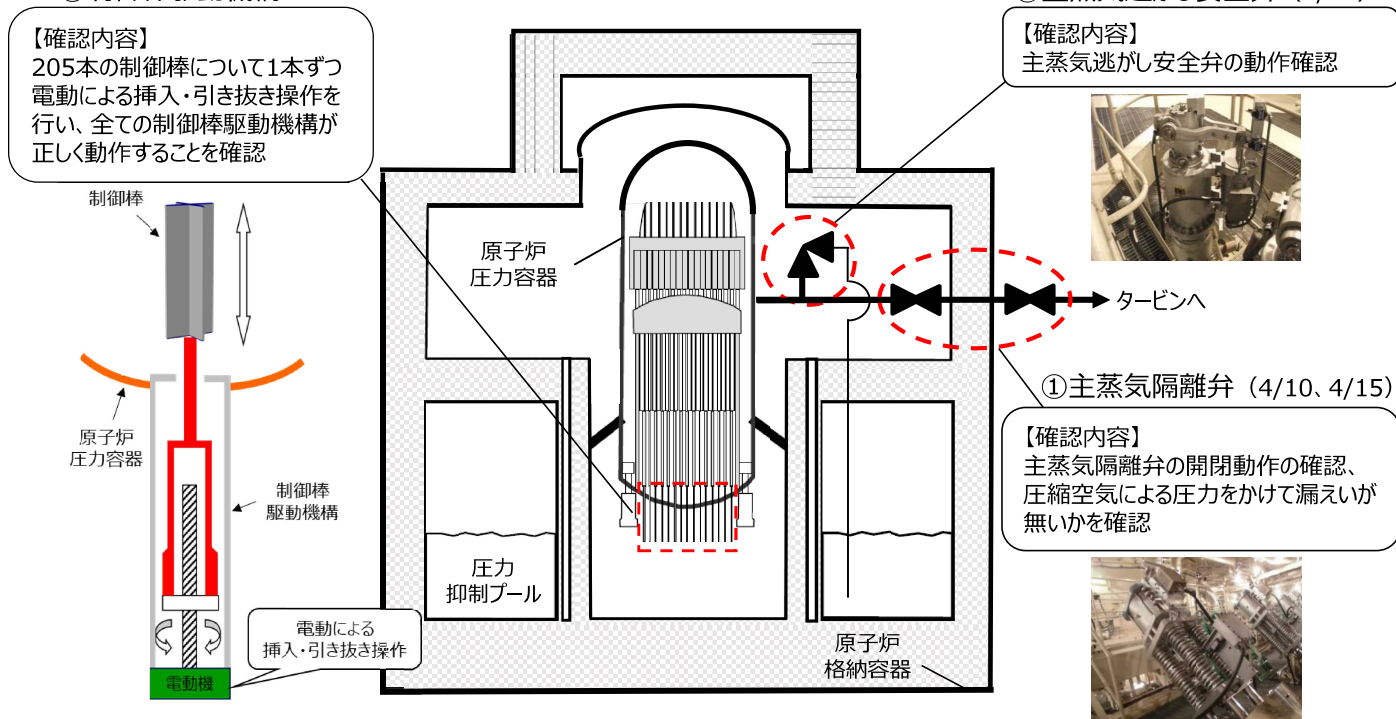
## ①主蒸気隔離弁 (4/10、4/15)

- 主蒸気隔離弁は4月10日に弁の全開・全閉の動作確認、4月15日に漏えいが無いことを確認
- 主蒸気逃がし安全弁は、4月17日に動作確認を実施
- 今後、準備が整い次第、制御棒駆動機構の健全性確認を実施予定

【確認内容】  
主蒸気隔離弁の開閉動作の確認、  
圧縮空気による圧力をかけて漏えいが  
無いかを確認

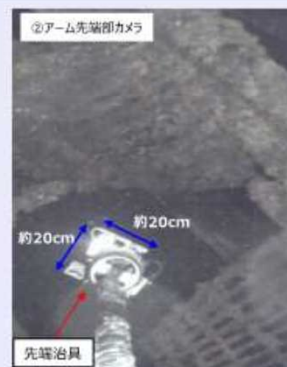
開口2上部の状況

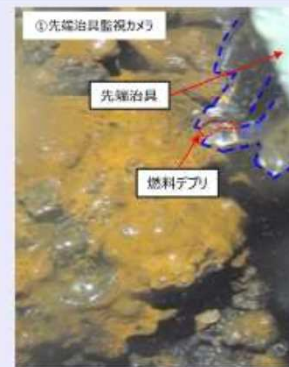
開口2底部で燃料デブリを把持した状態
