柏崎刈羽原子力発電所1号機
タービン建屋（非管理区域）における水漏れについて

1号機 タービン建屋（非管理区域）における水漏れについて

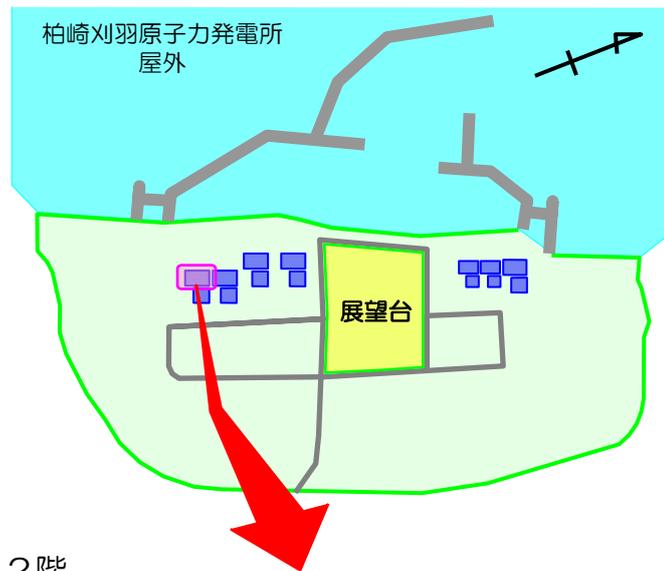
1号機 タービン建屋 2階

号機	1号機	
件名	タービン建屋（非管理区域）における水漏れについて	
不適合の概要	<p>（事象の発生状況） 定格熱出力一定運転中の1号機において、平成23年1月12日午後11時23分頃、パトロール中の当社社員が、タービン建屋2階の空調系の給気フィルタ室*（非管理区域）において、暖房用の給気加熱器に使用している所内ボイラの蒸気の凝縮水が、床面に漏えいしていることを発見しました。 床面に溜まっていた漏えい水は約1,600リットルで、凝縮水を排水する配管が負圧になることを防ぐために設置している逆止弁の不具合により、凝縮水がその先の配管開口部から漏れたものと推定しました。 なお、当該給気加熱器への蒸気の供給を停止させたことにより、凝縮水の漏えいは止まっております。</p> <p>（安全性、外部への影響） 漏れた水には放射性物質は含まれておらず、本事象による外部への放射能の影響はありません。</p> <p>* 空調系の給気フィルタ室 外部からの空気を取り込むにあたって、ちり等を除去するためのフィルタが設置されている部屋。</p>	
安全上の重要度／損傷の程度	<p><安全上の重要度> 安全上重要な機器等 / その他設備</p>	<p><損傷の程度> <input type="checkbox"/> 法令報告要 <input checked="" type="checkbox"/> 法令報告不要 <input type="checkbox"/> 調査・検討中</p>
対応状況	床面に漏れた水については、排水を行い、清掃を実施しました。今後、不具合のあった弁について点検調査を行い、補修します。
