2号機原子炉複合建屋（非管理区域）におけるけが人の発生について

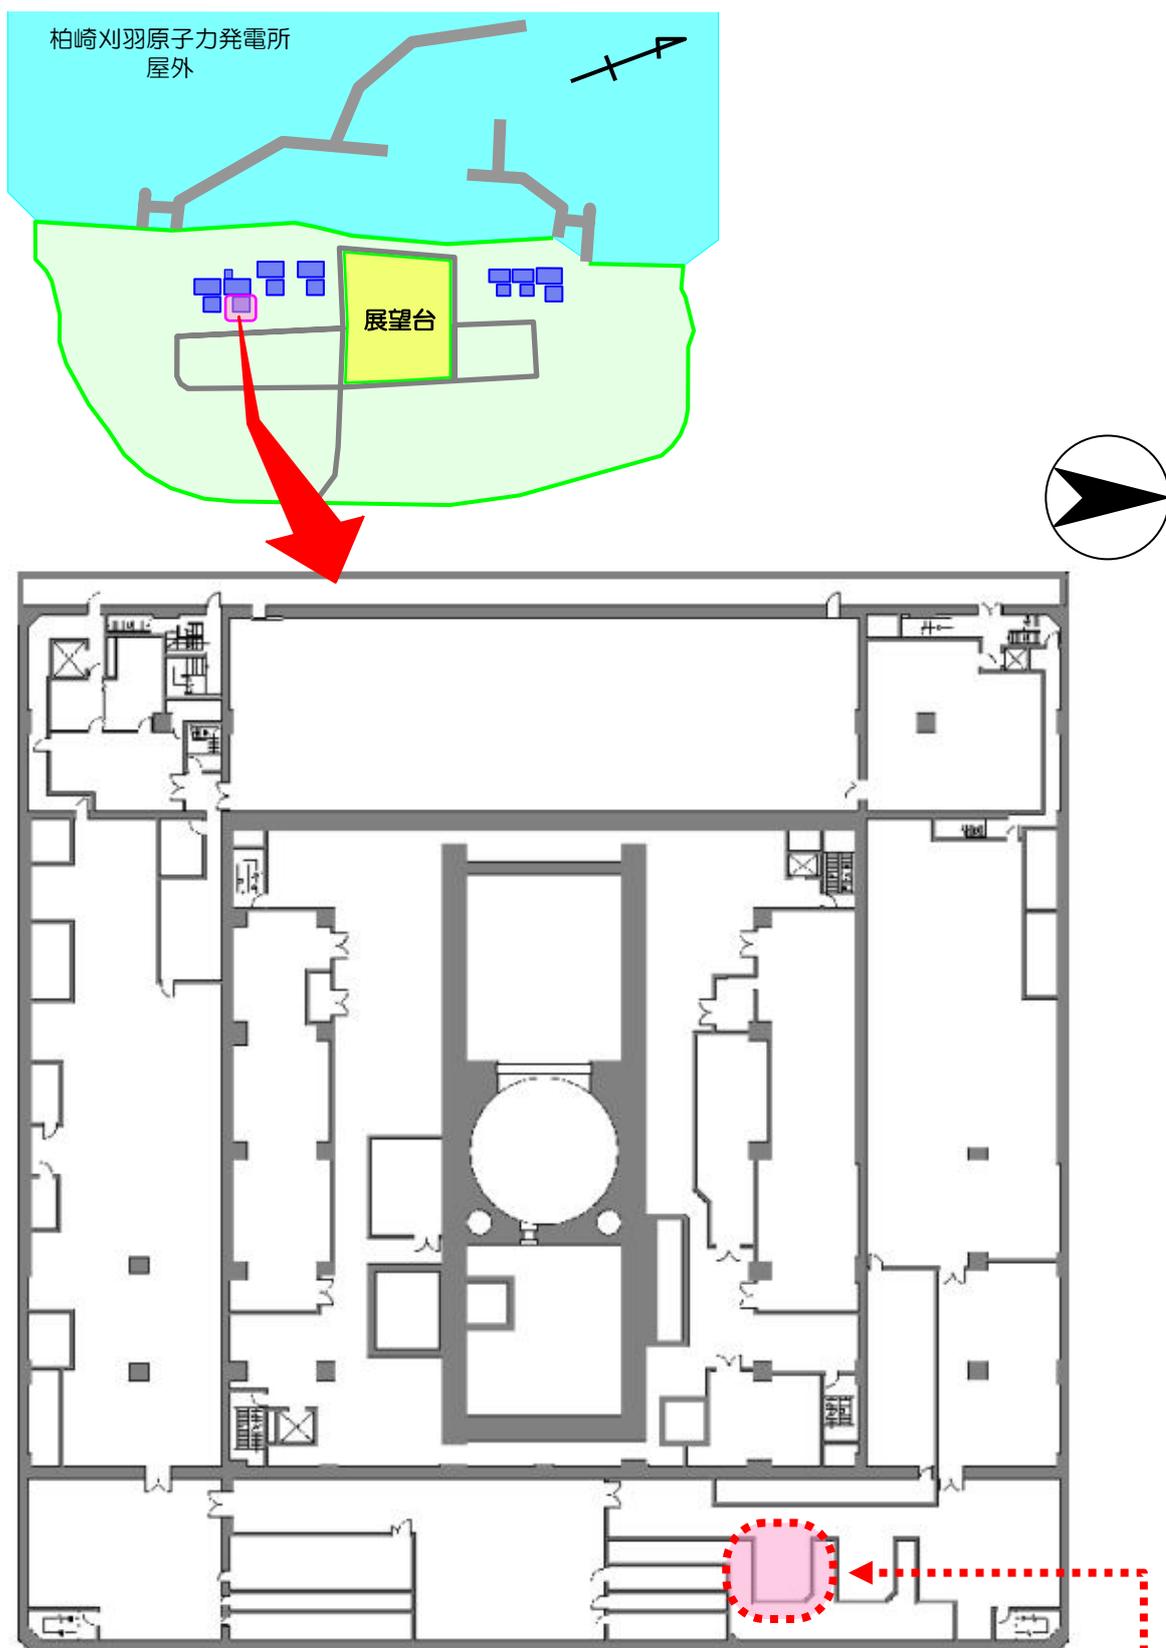
**発生場所**  
( 原子炉複合建屋2階 東側エリア )

号機	2号機	
件名	原子炉複合建屋（非管理区域）におけるけが人の発生について	
不適合の概要	<p>平成 24 年 12 月 13 日午後 2 時 10 分頃、原子炉複合建屋 2 階東側エリア（非管理区域）において、空調機の切替作業に伴い空調機を停止した際に、現場にてグラビティーダンパが閉状態にならなかったことから、ダンパの開閉状態を確認していた当社社員が、手を添えて当該ダンパを閉めようとしたところ、ダンパの駆動部に右手の薬指および小指をはさみ負傷したため、業務車にて病院へ搬送いたしました。</p> <div style="display: flex; justify-content: space-around; align-items: flex-start;"> <div style="text-align: center;">

対応状況	<p>病院における診察の結果、右手環指挫滅創および右手小指挫創と診断され、縫合処置（両指ともに 4 針縫合）を受けました。</p> <p>今後、今回の事例について関係者へ注意喚起を図り、同様の事象が発生しないように努めてまいります。</p>
