# 6号機 主要な安全対策工事の進捗状況について

東京電力ホールディングス株式会社  
柏崎刈羽原子力発電所

## 1. 南66kV開閉所建屋内での火災について（続報）

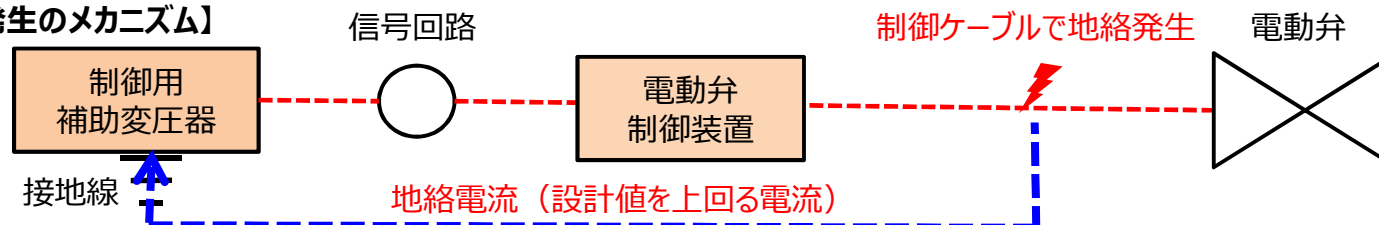
## 【地絡電流による火災発生メカニズム】

- 火災が発生した制御用補助変圧器について、当社研究所で調査の結果、以下を確認。
- ① 変圧器の巻線※（銅製）に溶損や断線があり、巻線の塗料に炭化を確認
  - ② 変圧器の巻線を詳細に確認した結果、錆等の腐食による劣化はなし
  - ③ 当該変圧器を含む電源装置内部に、異物等の付着やネジのゆるみ等はなし
- ②、③をもって、変圧器自体の劣化や異常等が起因の火災ではないと判断。
- 「上記の調査結果」および「制御ケーブルで確認した絶縁低下」より、制御ケーブルで地絡が発生し、接地線を介して設計値を上回る電流が変圧器に流れ込み、巻線が高温となり発火したものと推定。

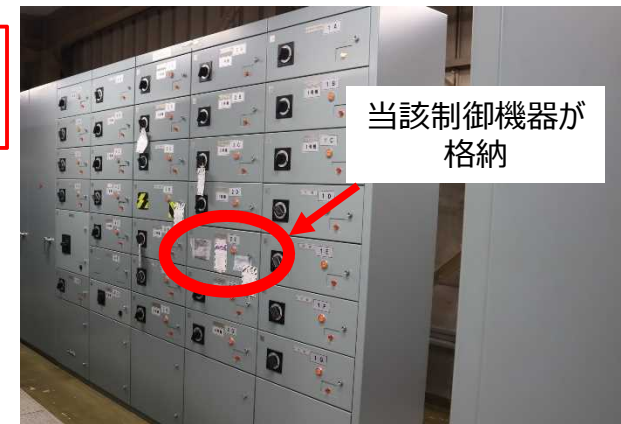
<電源盤>

- 低起動変圧器の防災設備の定例試験を実施中に制御用補助変圧器からの火災が発生。
- 調査の結果、制御ケーブルで地絡が発生し、当該変圧器に過電流が流れ、過熱・出火したものと推定。

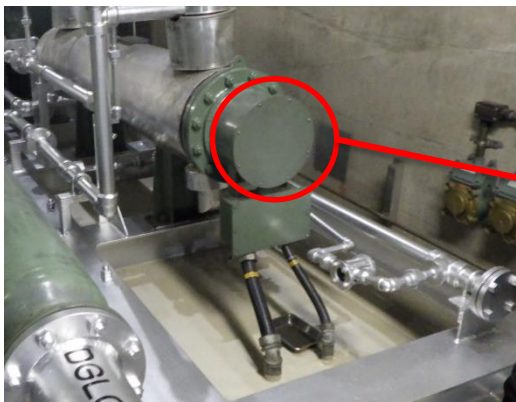
加熱器全体図

- 2025年5月10日、午後1時33分頃、1号機で地絡を示す警報が発生しました。調査の結果、原子炉建屋地下1階（非管理区域）にある非常用ディーゼル発電機（A）の潤滑油加熱器※において、絶縁抵抗の不良を確認したことから、当該潤滑油加熱器を停止しました。なお、今回の事象による外部への放射能の影響はありません。

- 調査の結果、加熱器端子箱内のヒーター回路が導通しないことを確認。
- 導通しない場合は、同端子箱内にある予備のヒーター回路に切替える運用としているため、切替えを実施し、正常に動作することを確認。
