4号機大物搬入建屋 杭の調査状況

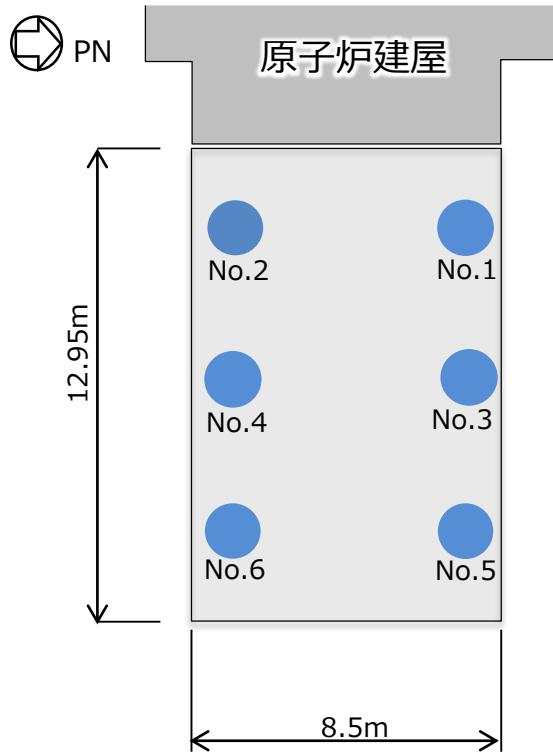
4号機大物搬入建屋基礎伏図

- 8月10日現在、6本全ての杭について、基礎下約3mまでの掘削が完了し、杭周囲に付着している砂などの除去作業を行っているところ
- 現時点で、5本の杭で軽微なひび割れを確認
- これらのひび割れについては、杭の耐震性能に影響を及ぼす可能性はないと考えているが、今後、詳細調査を進めていくなかで、有識者等の第三者にも評価いただく
