6号機 制御棒駆動機構 電動機制御盤の 警報発生に関する調査結果について

2026年2月6日
東京電力ホールディングス株式会社
柏崎刈羽原子力発電所

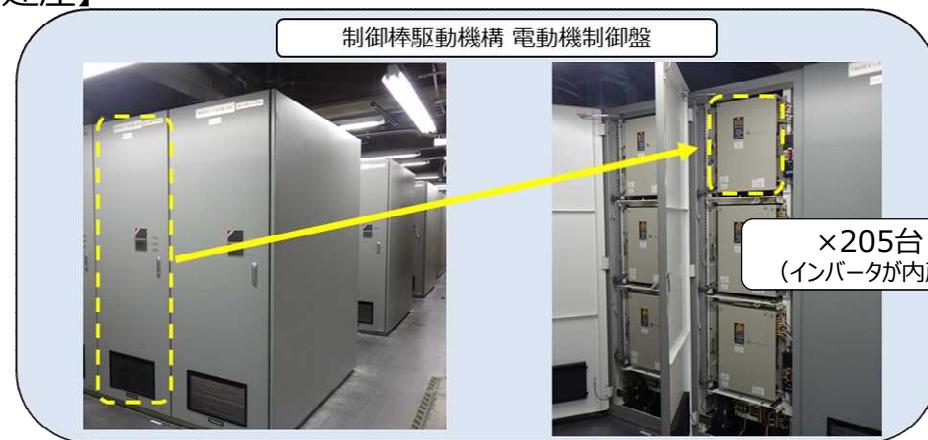
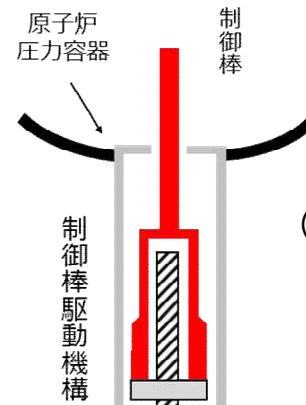
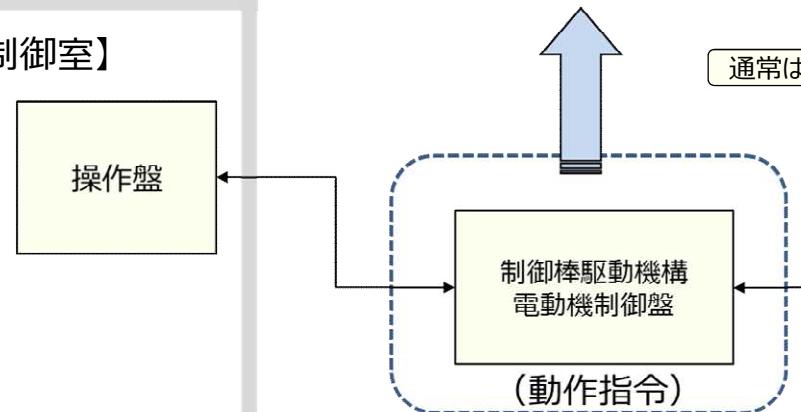
- 1月22日午前0時28分、原子炉起動操作中、制御棒の引き抜き操作を行っていたところ、1本の制御棒の電動機制御盤の警報（インバータ故障）が発生し、起動操作を中断
- 制御盤の部品（インバータ）の状態確認にて、出力波形に乱れがあったことから、予備品と取替を実施
- その後、制御棒の引き抜き操作を再開したところ、午前8時3分に再度、電動機制御盤の警報（インバータ故障）が発生
- なお、制御棒駆動機構自体および水圧制御ユニットには異常はなく、制御棒を水圧で全挿入することによる緊急停止も可能な状態
(1月29日お知らせ済)

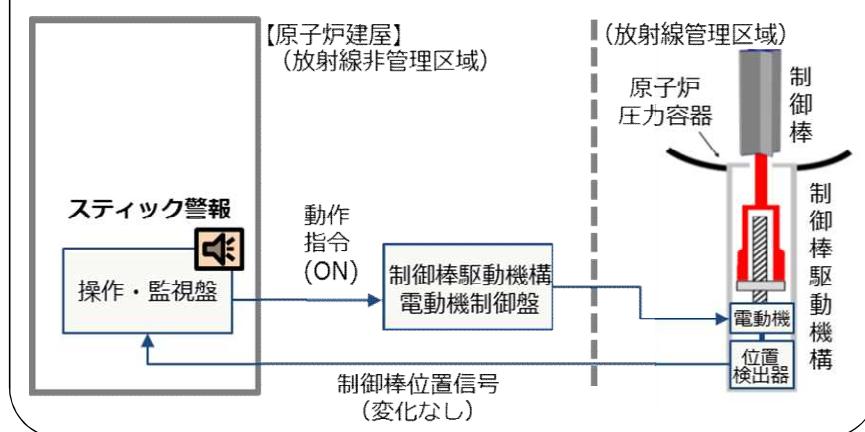
インバータに要求される機能・保護機能

- この欠相を検知する機能（非常に短い時間での検知、短い時間での検知、検知しない の3択）は、2023年に設備更新をした際の新たなインバータに、付加的に備わっていた
- 制御棒駆動機構の電源において、この検知は電動機等の設備保護を目的として採用したものではなく、仮に不具合が発生した際、その後の点検・メンテナンスにて、原因が欠相であることの特定がしやすくなると考え採用したもの
- また、他のプラントメーカーが設計・施工している7号機や設備更新前の6号機には、この欠相を検知するための機能はついていない
- 更新時の工場での機能試験で問題は確認されず、これまでの制御棒の動作確認においても警報等は発生していない
- なお、設備保護機能は、異常を検知した場合に停止させる機能（制御棒ステイック警報）が当初から備えられている
- また、制御棒駆動機構については、水圧制御ユニットによる緊急挿入（スクラム機能）が安全機能として重要であり、電動による制御棒の挿入ができない場合でも、制御棒を水圧で全挿入することによる緊急停止が可能

設備更新前	設備更新以降
インバータに要求される機能	制御棒動作の速さを調整	制御棒動作の速さを調整
付加的な機能	なし	「欠相検知」
異常検知時に停止させる機能	「制御棒ステイック」欠相による異常を含む	「制御棒ステイック」欠相による異常を含む
その他：制御棒動作に関する安全機能	水圧による制御棒挿入	水圧による制御棒挿入

制御棒ステイック警報

制御棒の位置が変化しない状態が、一定時間継続すると電動機が動いていないことを検知し、発生する警報

- 欠相を検知する機能の必要性について、再度検討を行った結果
 - ① 電動機やインバータを保護するものではなく、安全上必要な機能ではないこと
 - ② 設備保護機能としては、異常を検知した場合に停止させる機能（制御棒スティック警報）が備えられていることこれらにより、今回のような事案で警報等を発生させないようにするために、全ての制御棒駆動機構のインバータについて、検知しない設定とした
- この判断を確認するために、欠相を検知する機能を検知しない設定とした上で、全ての制御棒駆動機構を1本ずつ動作（1ステップ×3往復）させ、電動機始動時の電流に問題がないことを確認
- 複数本同時に制御棒を引き抜く場合の確認は、起動操作の中しか行えないため、起動操作時に電動機の電流測定を行い、始動時の電流に問題がないか、健全性の確認を実施予定

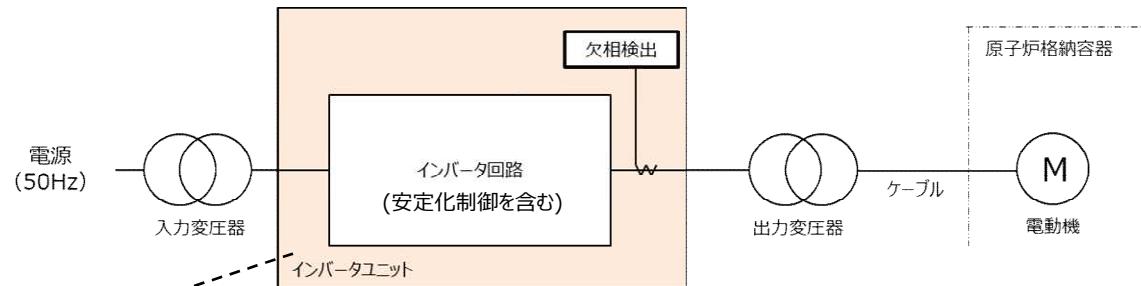
- 電流の立ち上がりの遅れが、電動機に電気を送る3本の電線（3相）のうちの1本で発生
- その電流の立ち上がりの遅れ自体は、機器の正常な動作の範囲内であり、その遅れを断線等の異常が発生した（欠相）と検知してしまい、制御棒駆動機構が停止・警報につながったと判断
- 調査の結果、主に2つの要因（起動時位相角、インバータ安定化制御）により立ち上がりの遅れが発生

(参考) 電流の立ち上がり遅れの要因 (1/2) : 起動時位相角

インバータ起動時の電圧によって電流の立ち上がり時間が変わる
