# B南エリアタンクからの漏えいについて

平成25年10月3日

東京電力株式会社

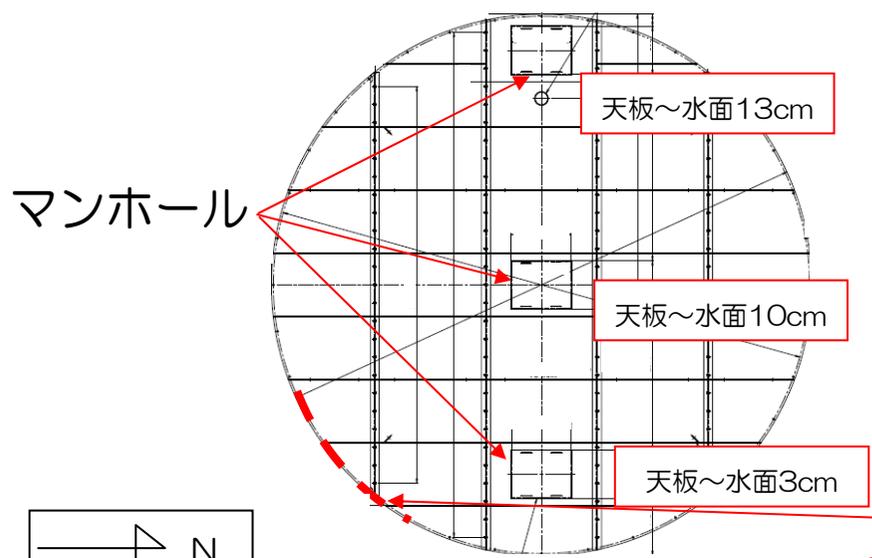
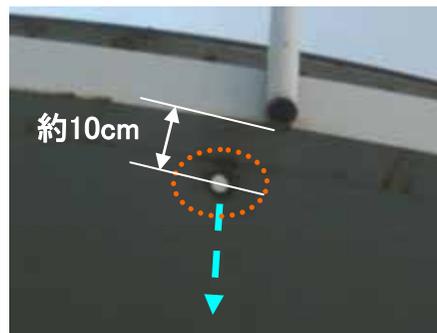
# タンク図面

- 同エリア内には5つのタンクがあり、連結配管・隔離弁を介して直列に連結。これらタンクの設置レベルが一様でなく、山側から海側（西側から東側）に向かって高度が下がる緩やかな傾斜があった。
- 多量の降雨が継続する状況下であり、これによって堰内に溜まった雨水が溢れ出さないよう、同エリア内タンク群の余裕部分にポンプにより送水。10月2日には、堰内の水位に応じてこの作業を2回実施しており、その途中でタンク群の空容積に余裕がない状況となった。このため、最も設置レベルが低い海側のタンク（B-A5）において、天板が接水する状態となり、天板と側板の合わせ面から漏水が発生したものと推定。

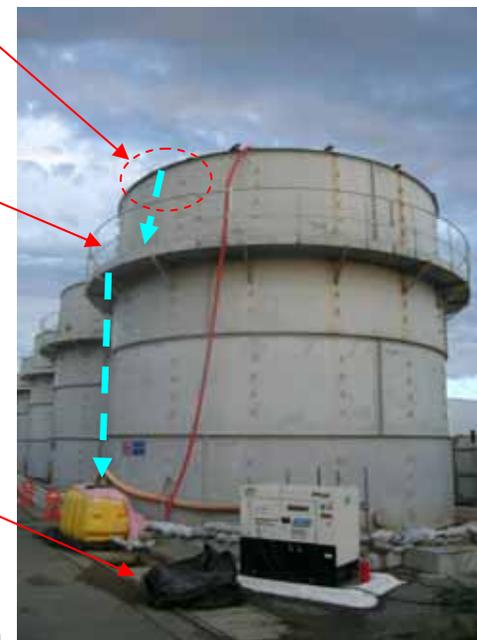
点検用足場

- タンクの水位は、西端タンク(B-A1)の水位計で監視
- 最大汲み上げレベルは水位計で98%(天板から約50cm)を目安として運用(1回目はほぼこの目安で実施。ただし、2回目は緊急的くみ上げが必要な状況下で同目安を超えてしまい結果的に寸法上の余裕代がなくなってしまった)
- 傾斜のため、東端タンク(B-A5)端部の水位が天板部に到達
- タンクから漏えいした水がタンク外周に設置されている点検用足場を介して堰外へ滴下
