多核種除去設備（ALPS）の 点検状況について

平成26年6月17日
東京電力株式会社

1. クロスフローフィルタ炭酸塩スラリー流出の原因調査状況

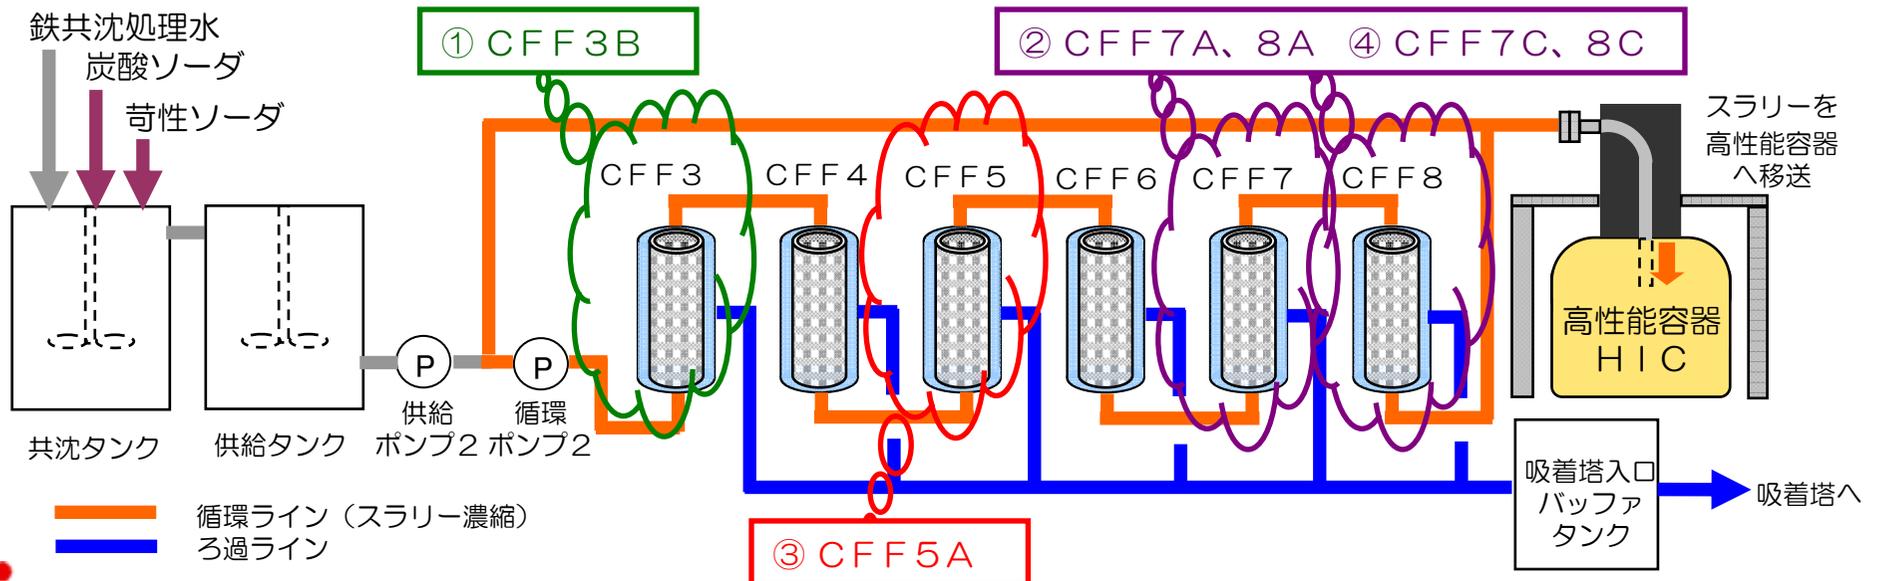
箇所名	確認日	備考
① B系統 CFF 3B	3/3	当該CFF交換後、3/13に処理再開したものの、出口水放射能上昇のため、3/18より停止。
② A系統 CFF 7A、8A	3/27	当該CFF交換および系統内洗浄後、4/23に処理再開。
③ A系統 CFF 5A	5/17	改良型CFFへの交換および系統内後、6/9に処理再開。
④ C系統 CFF 7C、8C	5/20	改良型CFFへの交換および系統内後、処理再開予定。

- ①、②について、分解調査した結果、**ガスケットの一部に脆化および欠損や微小な傷を確認。当該部から炭酸塩スラリーが流出**したと評価（既報告）。
- **③、④について分解調査を実施。** ← 今回報告範囲

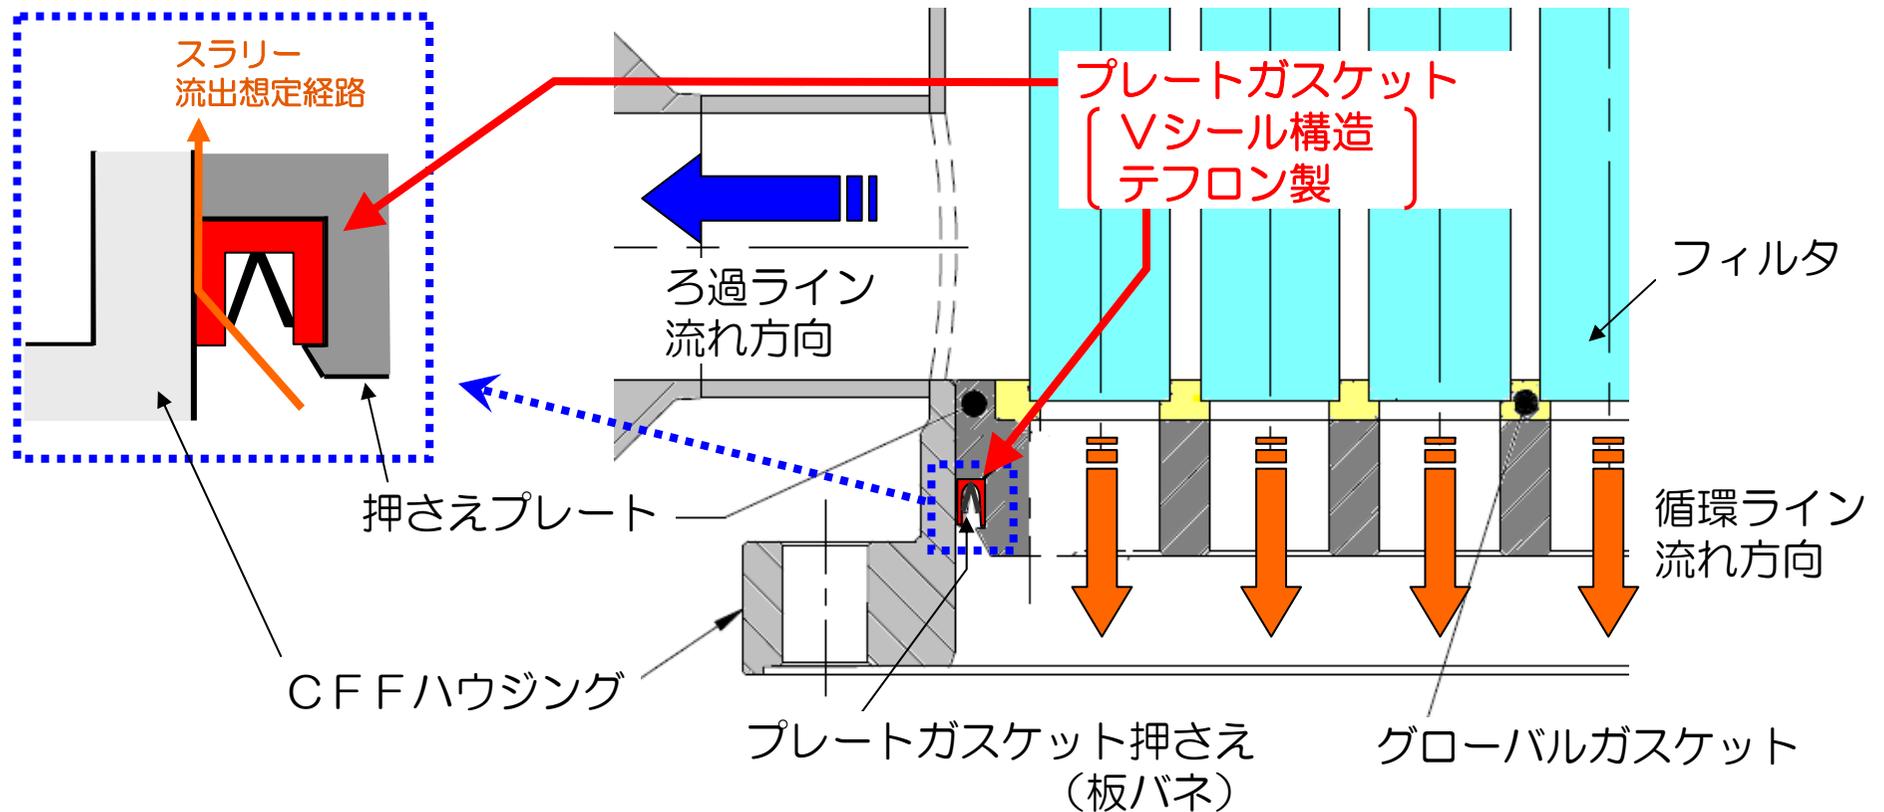
CF F分解点検結果（1 / 2）

- 分解調査の結果、CF F 5A、7C、8Cいずれもハウジングと押さえプレートとの間のプレートガスケット（Vシール構造・テフロン製）の脆化あるいは微小な傷があることを確認。当該部から炭酸塩スラリーが流出したと推定。

③C F F 5 A、④C F F 7 C、8 Cについてもプレートガスケット（テフロン製）の放射線劣化による脆化および欠損等が確認されたことから、プレートガスケットを耐放射性に優れるE P D M製に変更した改良型C F Fへの交換が有効と評価

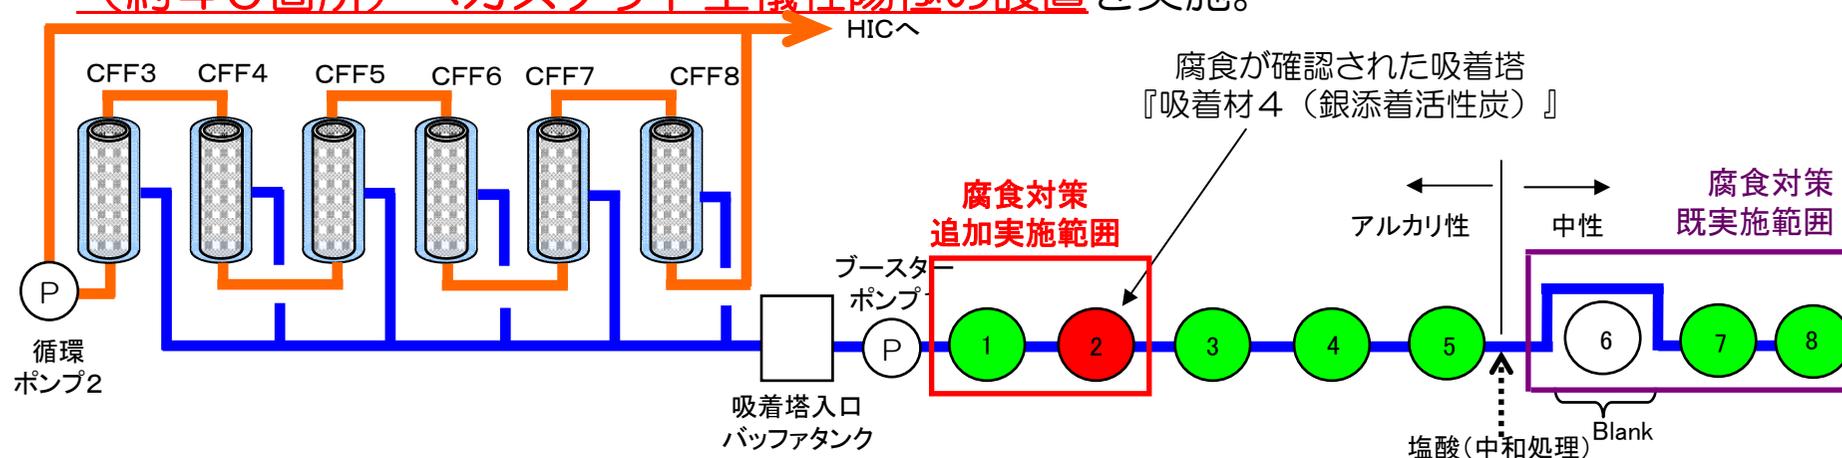
- C系統CFFの交換に合わせて実施していた腐食対策有効性確認において、アルカリ領域である吸着塔2Cの点検口フランジ部に微小なすき間腐食を確認。なお、当該部はH25.11の点検時に腐食がないことを確認済み。
- 追加点検により、吸着塔2出口弁フランジにも微小なすき間腐食を確認。その他のフランジにはすき間腐食は無し。
- これまでの点検等において、アルカリ領域でのすき間腐食は確認されず、アルカリ性による腐食抑制効果もあると推定されるが、今回確認されたすき間腐食は吸着塔2Cに充填された活性炭の影響*1によると推定。
- 対策として、活性炭を充填している吸着塔1C、2C周り*2のフランジ部（約40箇所）へガasket型犠牲陽極の設置を実施。

*1 高い腐食電位を示す活性炭がステンレス鋼と接触した場合、ステンレス鋼の腐食電位が上昇

*2 吸着塔1入口及び吸着塔2出口において、EPDM（合成ゴム）ホースを使用していることから、活性炭による電位上昇の影響は吸着塔1、2周りに限定され下流の吸着塔への影響はない。点検の結果からも腐食が確認された箇所は吸着塔2周辺のみ。
