# 1.1号機 PCV内部調査進捗 (21日調査速報) 1/4

< 参考資料 >  
 2017年3月22日  
 東京電力ホールディングス株式会社

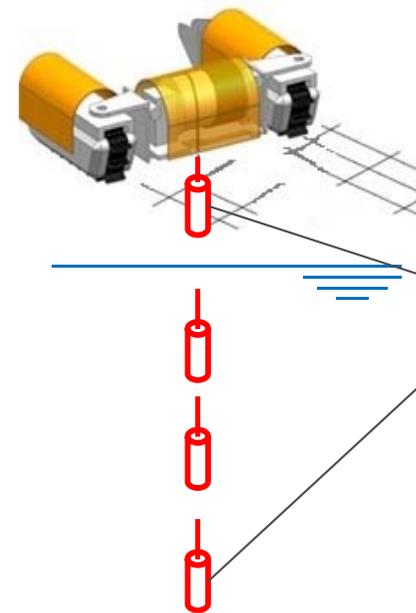
測定イメージ

調査点の線量  
(暫定値)

- ・グレーチング上：8.4Sv/h
- ・最下点：6.3Sv/h  
(PCV床面より約0.9m上\*2)

画像データ及び線量データを整理した後に、PCV底部の状況の評価予定

\*2：PCV床面からの高さは  
今後精査予定

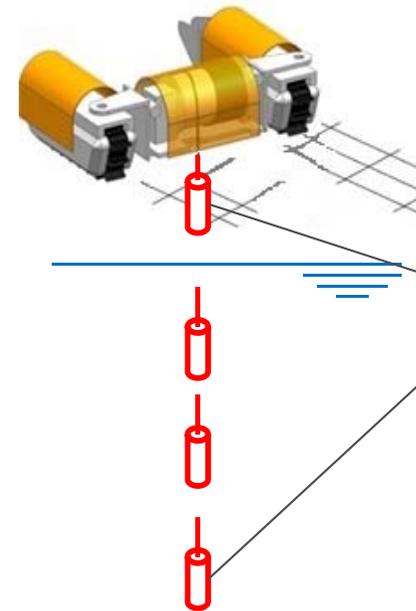
測定イメージ

調査点の線量  
(暫定値)

- ・グレーチング上：9.2Sv/h
- ・最下点：7.4Sv/h  
(PCV床面より約0.9m上\*2)

画像データ及び線量データを整理した後に、PCV底部の状況の評価予定

\*2：PCV床面からの高さは  
今後精査予定
