特定原子力施設監視・評価検討会  
(第61回)  
資料3

# 福島第一原子力発電所3号機 燃料取扱設備クレーン不具合原因調査結果について

2018年7月6日

東京電力ホールディングス株式会社

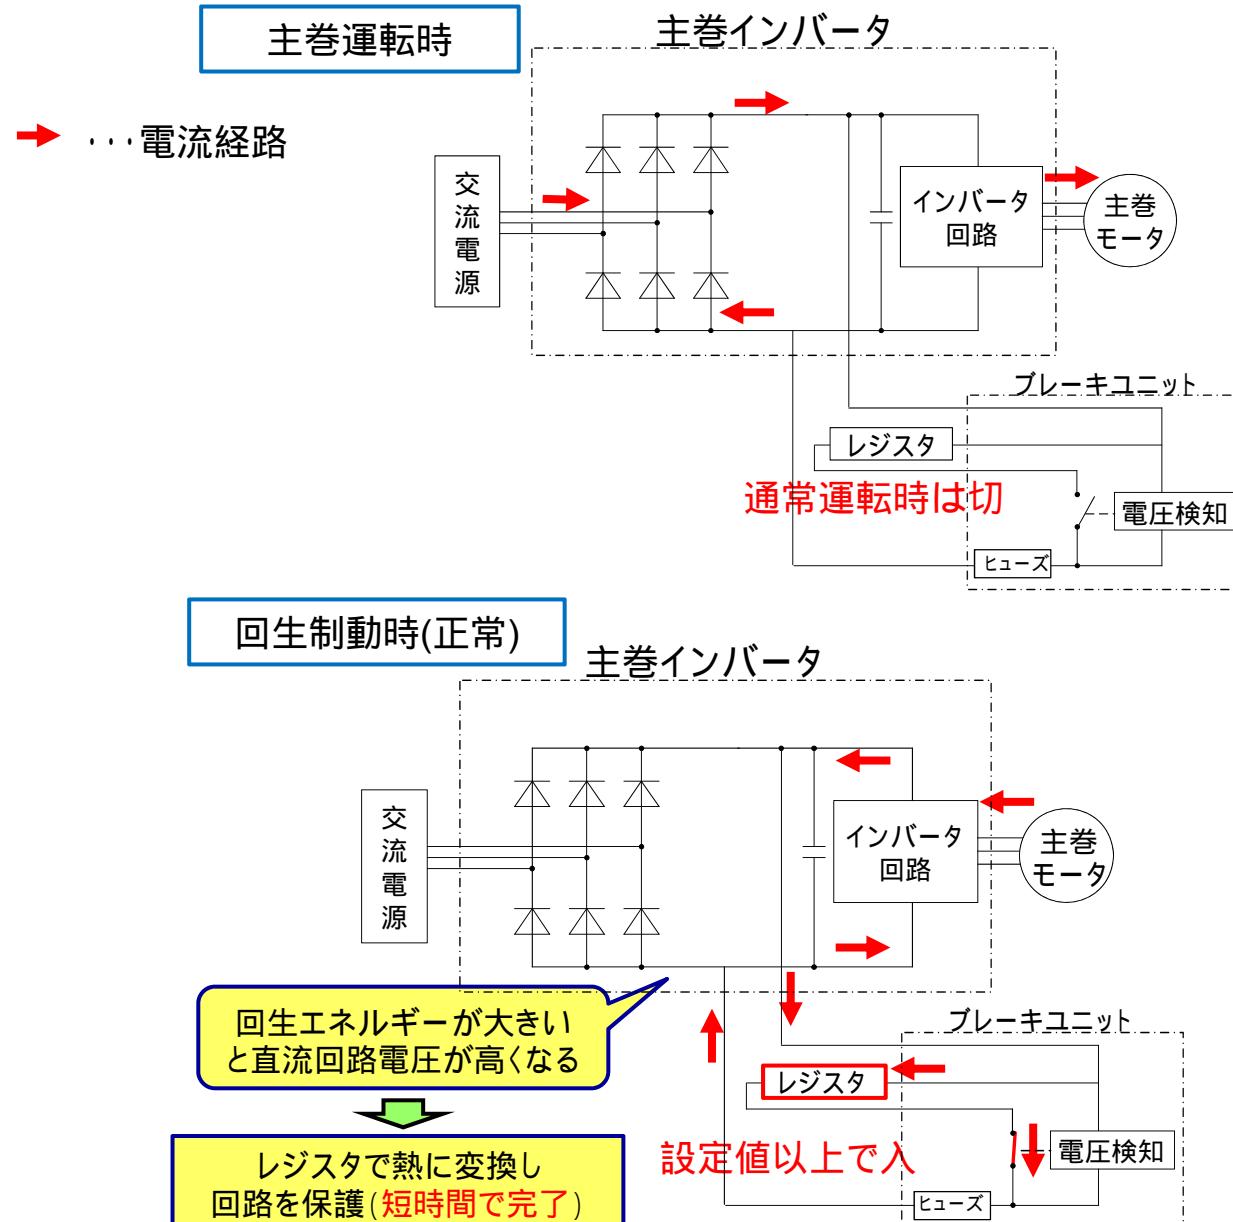
# 【参考】主巻インバータ損傷に至るメカニズム（1/4）

- ブレーキユニットのパラメータ設定※が、米国出荷時の低い設定のままとなっていたことから、電源投入時よりブレーキレジスタに連続して電流が流れる状態となった。
- ブレーキレジスタ盤内が高温になり、端子台の絶縁物が変形し、端子部で短絡が発生。
- 短絡時の放電により、ブレーキレジスタ盤扉と端子台間で地絡が発生。
- ブレーキレジスタから主巻インバータへ短絡・地絡電流が流れ、インバータが損傷した。

- 発電所の電源電圧をブレーキユニットのパラメータ設定に反映。
- 損傷した部品の交換。
- ブレーキレジスタ端子台の接続部の改良。
