# 福島第一原発等で発生した 人身事故に係る安全対策について

平成27年1月30日  
東京電力株式会社

# 1. 福島第一雨水受けタンク天板部からの転落死亡災害の概要

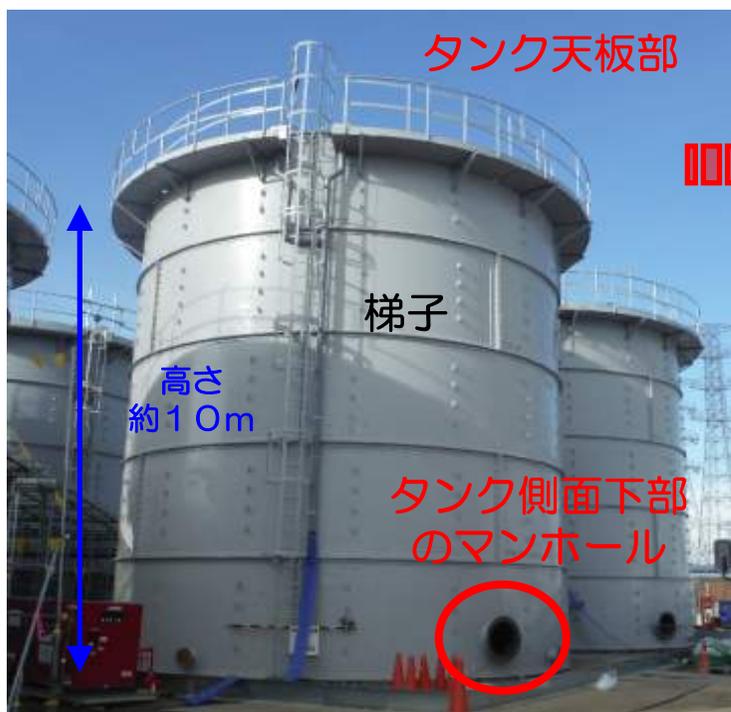
タンク天板部

状況： 雨水受けタンクNo. 2

- ・天板ハッチから自然光を採るため、ハッチの蓋を一人で開けようとした。
- ・作業を行う際に、装備していた安全帯を使用していなかった。
- ・ハッチの形状は角形で、蓋が落下する構造であった。
- ・被災者は、蓋を開けていた時に、蓋と一緒に転落した。
